Hauglandsheia 2C

Pen 2 - roms selveier med sentral beliggenhet - Kun 1/2 etg. ned fra inngang - Solrik balkong på 10m²

Tilstandsrapport

Befaringsdato: 13.11.2024

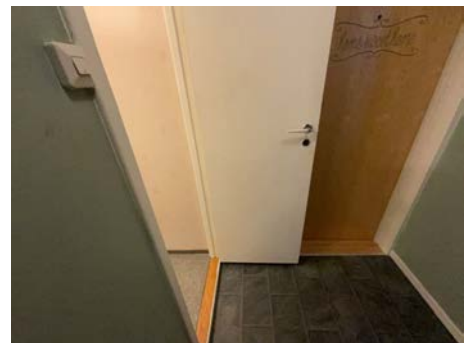
VÅTROM

Dusjnise med oppkant der lekkasje fra øvrige vanninnstallasjoner vil lekkasjevann renne ut i tilstøtende rom.

Eldre røranlegg med rustent soilsluk.

Renovering av bad innen rimelig tid anbefales. Eier opplyser om planer om renovering av våtrom i bygningen er under planer i regi av sameiet, det er ikke fremlagt dokumentasjon på tiltakene som er under planlegging.

Kostnadsestimat: 100 000 - 300 000

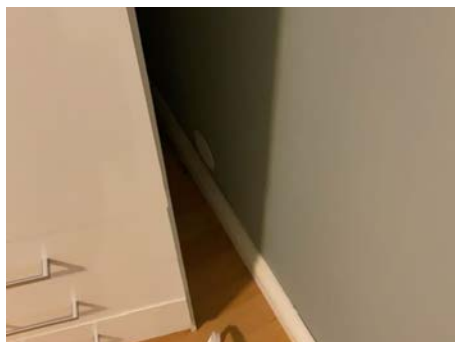
KJØKKEN

Ved visuell undersøkelse ble det ikke registrert større avvikk utover påregnelig bruksslitasje.

- Det er påvist skader på overflater/kjøkkeninnredning utover normal slitasjegrad.

- Det må påregnes lokal utbedring/utskiftning.

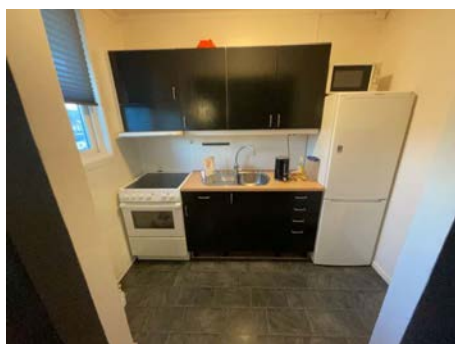
Avtrekk

Kjøkkenventilator, fungerende på befaringsdagen ved enkel funksjonstest.

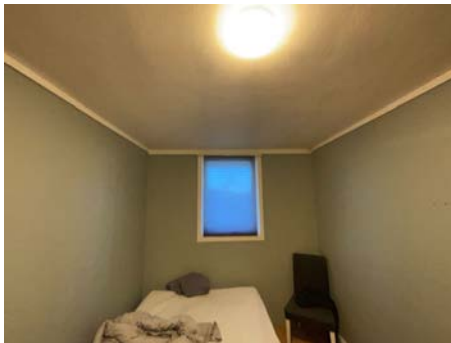
- Det er påvist mangelfull ventilasjon på ett eller flere rom i boligen.

Anbefales å anlegge vegg ventiler i tillegg til luften spalter på vinduer i rom med bruks belastning for tilfredsstillende ventilering.

Aktiv bruk av mekanisk ventilasjon på våtrom og kjøkken ved bruk anbefales slik at varm fuktig luft transporteres ut av bygningen.

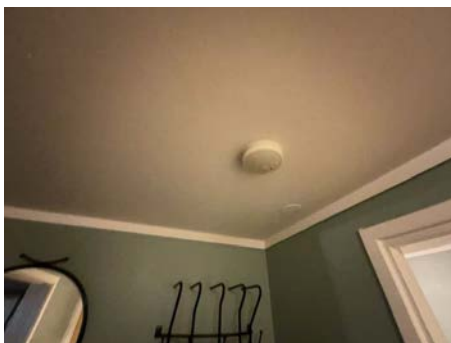
Røykvarsler og brannslukningsapparat observert.
