# Kuholmsveien 68

Kuholmen/Lund

# En av de råeste tomtene i byen? Enebolig som må renoveres med meget spennende muligheter. Velkommen!

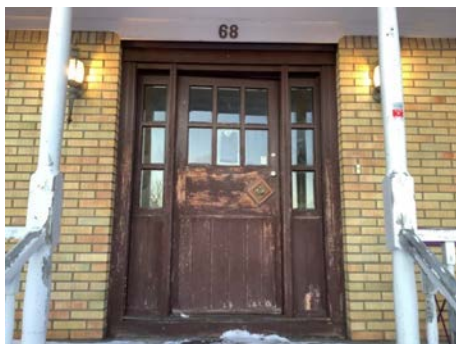
**Vurdering av avvik:**

- Karmene i dører er værslitte utvendig og det er sprekker i trevirket.
- Dører har råteskader.

Inngangsdør.

- Råteskadede dører må skiftes ut.

**Kostnadsestimat: 50 000 - 100 000**
