Sentrumsvegen 55

Sentrum - Vennesla

Tilstandsrapport

# gnr. 6, bnr. 57, snr. 20

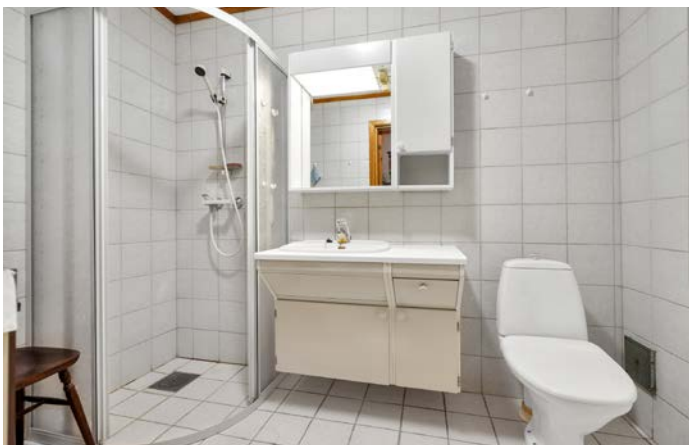
Flislagt bad med toalett, dusjhjørne med skyvedør og innredning med vask.

Bad i fra byggetiden. Fliser på gulvet og vegger. Avtrekksventil i veggen fra felles anlegg. Toalett på gulvet. Vask med baderomsinnredning. Dusjhjørne med skyvedør. Det er ikke tilstrekkelig fall til sluket i rommet. Lokalt fall inne i dusjen. Ved inspeksjon i sluket er ikke fuktsikring synlig. Eventuell fuktsikring i rommet har nådd forventet levetid. Rommet anbefales å renoveres.

Det er boret hull i motstående rom til våtrom. Målt med fuktmåler og pigger inne i veggen. Det var 7 V%. Tørt.

Det må nevnes, selv om det er tørt ved fuktmåling inne i veggen vil det ikke si at vegger nødvendigvis ikke har eller kan få en vannskade. Fuktsikring av vegger har nådd/nærmer seg endt brukstid.

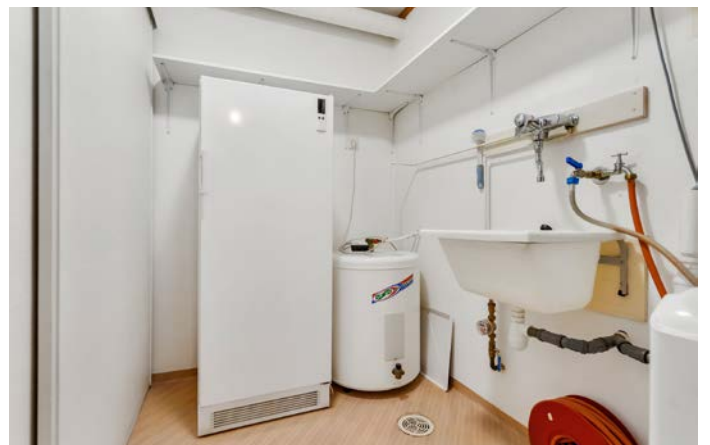
Praktisk vaskerom med belegg på gulv. Opplegg for vaskemaskin.

Opplegg for vaskemaskin. Utslagsvask i plast. Våtsone på vegg er ikke tilstrekkelig fuktsikret.

Det er ikke laget hull i tilliggende vegg mot vaskerommet. Våtsone ligger mot yttervegg. Våtsone mot rom med innredning. Det ble fuktsøkt inne i rommet uten å finne unormale verdier. Det er ikke boret hull i veggen mot våtrom. Rommet har ikke fuktsikret vegg. Kommer vann på veggen vil det kunne bli skade i vegg og tilstøtende rom.

Fuktsikring av vaskerom er ikke tilfredsstillende.

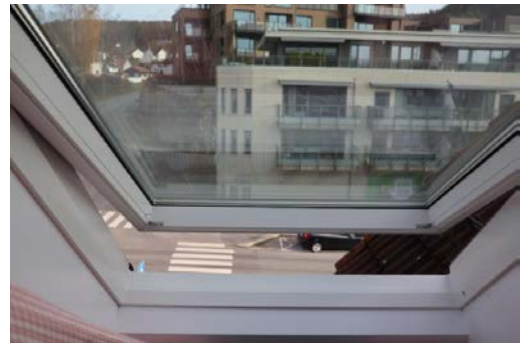
! TG 1 Dører

Inngangsdøren er en brannør. Den har elektrisk døråpner med dørpumpe. Balkongdør i tre fra byggetiden.

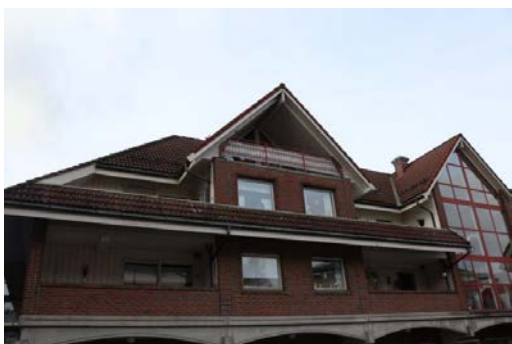
TG 2 Overflater

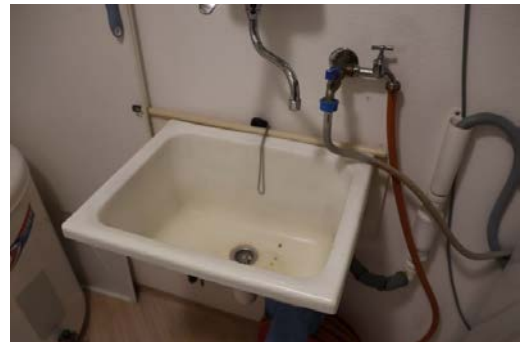
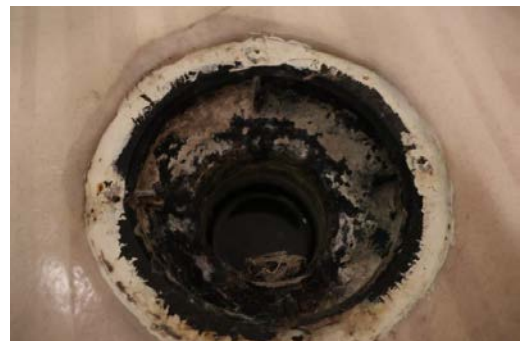
4. ETASJE > VASKEROM

TG 2 Tilliggende konstruksjoner våtrom

Det er ikke laget hull i tilliggende vegg mot vaskerommet. Våtzone ligger mot yttervegg. Våtzone mot rom med innredning. Det ble fuktsøkt inne i rommet uten å finne unormale verdier. Det er ikke boret hull i veggen mot våtrom. Rommet har ikke fuktsikret vegg. Kommer vann på veggen vil det kunne bli skade i vegg og tilstøtende rom.

Vegg ved vasken er ikke fuktsikret.

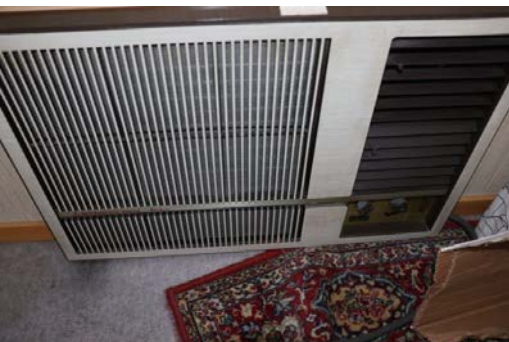
Eldre ventilasjon ved terrassedøren i stuen.

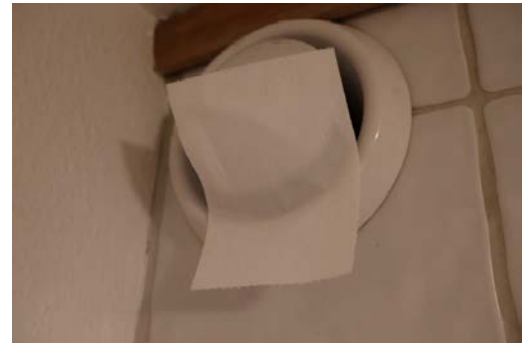
Testet med papir.

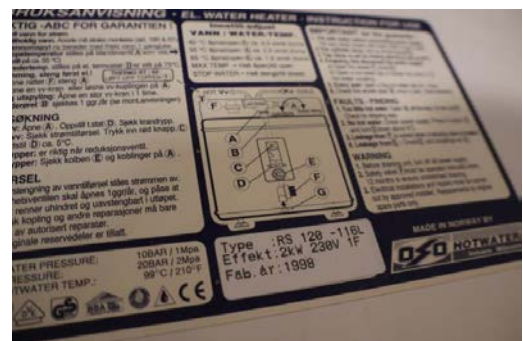
TG 2 Elektrisk anlegg

Det er kun gjort en forenklet kontroll begrenset til de spørsmål og undersøkelser som forskrift til avhendingslova (tryggere bolighandel) § 2-18 inneholder. Dette kan ikke sammenlignes med en kontroll utført av offentlig myndighet (Det lokale eltilsyn) eller registrert elektrovirksomhet, og en bygnings sakkyndig har verken kompetanse eller lov til å foreta en slik kontroll. Tilstandsgraden er vurdert ut fra den forenklete og begrensede kontrollen som forskriften inneholder. El-anlegget kan ha feil og mangler som en slik forenklet undersøkelse ikke vil avdekke. Vær derfor oppmerksom på denne risikoen, og søk videre veiledning eller få en fullstendig kontroll utført av registrert elektrovirksomhet.

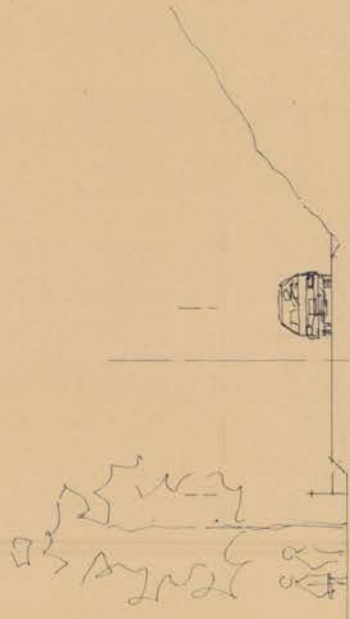
ARNE BRUFJELL
BOLIG / FORRETNINGSBYGG I VENNISLA SENTRUM
FASADE MOT SÖR OG NORD 1:100 1.6.88 O.B.
