# Kobbervegen 2B

# Nyere del av tomannsbolig - Sentralt på Evje 2 soverom - Parkering i carport på felles tomt

# Tilstandsrapport

📍 Kobbervegen 2 B, 4735 EVJE  
📖 EVJE OG HORNNES kommune  
# gnr. 49, bnr. 24, snr. 3

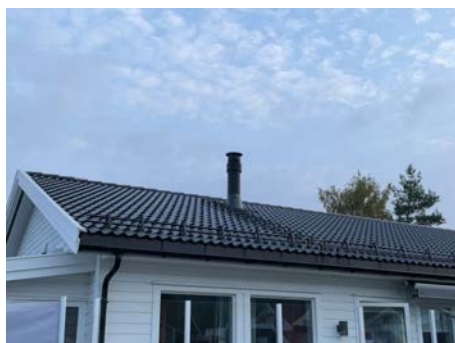
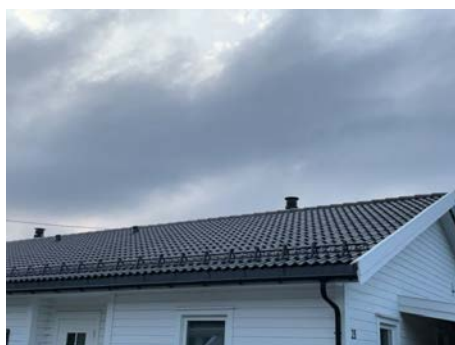
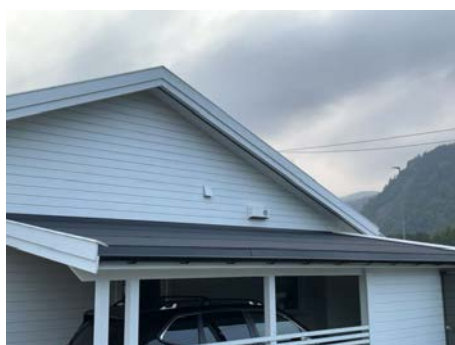
Fremstår i god stand med normal slitasjegrad basert på alder.

Taket ble kun inspisert fra bakkenivå.

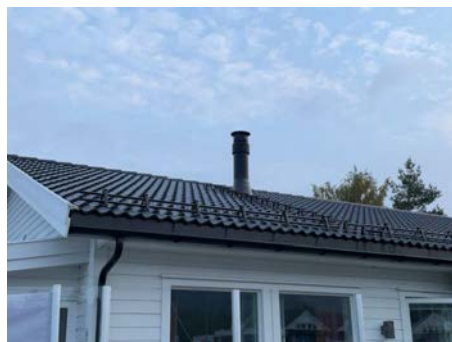
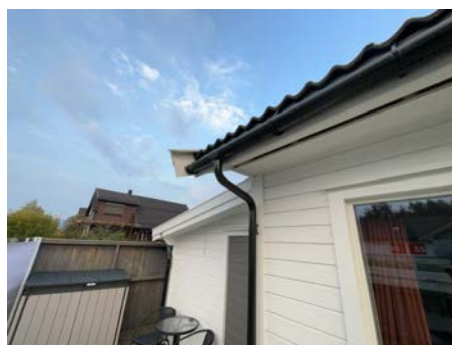
### TG 1 Nedløp og beslag

Takrenner, nedløpsrør og beslag er av stål fra byggeår. Ingen påviste skader.

Det er montert snøfangere og stigetrinn for feier på taket.

Takrenner nedløp og beslag fremstod i god stand.

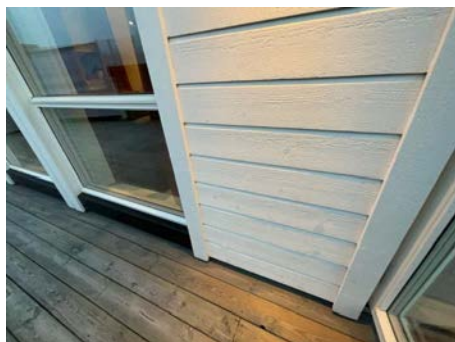
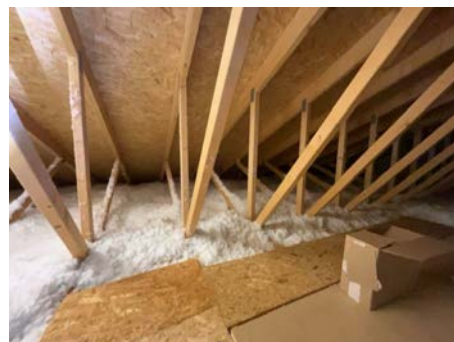
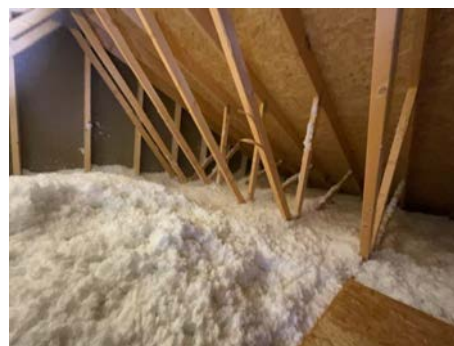
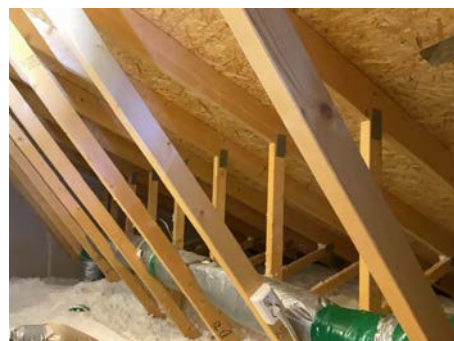
### TG 1 Veggkonstruksjon

Bindingsverkskonstruksjon kledd med liggende bordkledning.

Ved stikk kontroll i underkant av kledning og hjørnebord ble det registrert museband og andre tiltak for å hindre mus.  
Hele boligen er imidlertid ikke kontrollert, det tas derfor forbehold om lokale avvik.

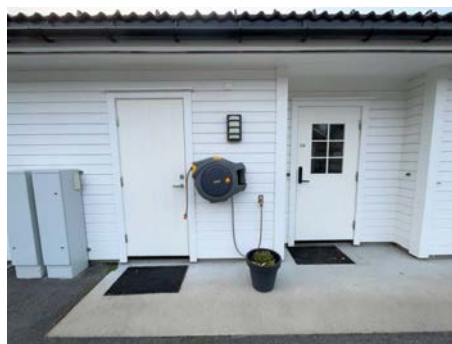
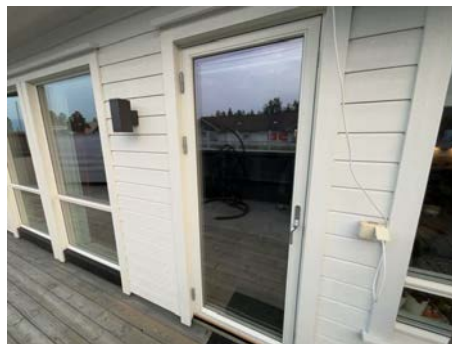
## TG 1 Dører

Malt hovedytterdør, balkongdør og boddør i tre. Balkongdør og inngangsdør har isolerglass.

Ytterdører ble funksjonstestet for heng i karmen og dørsvill. Dørene fungerte fint.

Generelt har ytterdørene normal slitasje.

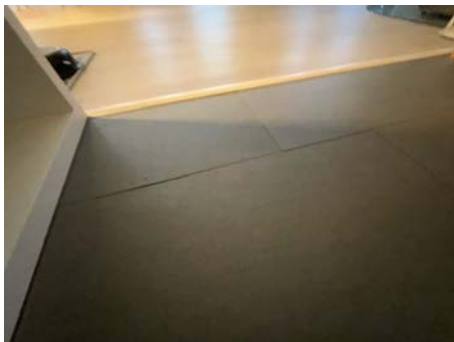
### TG 2 Overflater

- Utbedring er ikke prekært, men det gjøres oppmerksom på at disse flisene er mer disponert for å løsne/knekke ved støt/trykk, noe som kan medføre til behov for tiltak på sikt.

**Kostnadsestimat: Ingen umiddelbar kostnad**

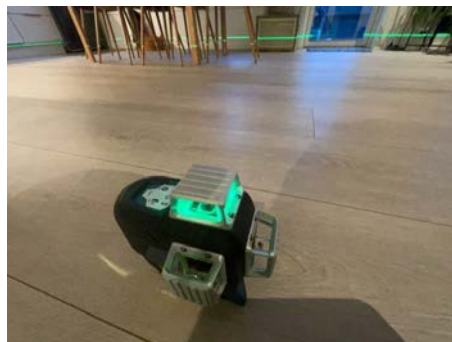
### TG 1 Etasjeskille/gulv mot grunn

Boligen består av 1. etasje med støpt gulv/plate mot grunn.

Lydisolering og brannforhold mellom boenheter er ikke kjent eller videre kontrollert da konstruksjonen er lukket.

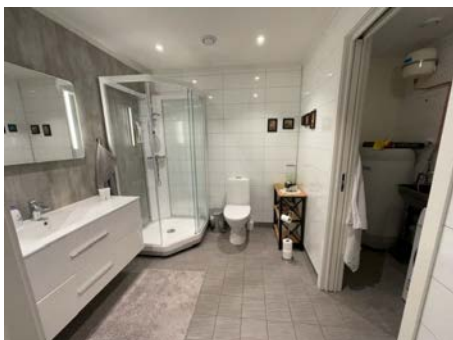
ETASJE > BAD/VASKEROM

## ! TG 1 Overflater vegger og himling

Våtromsplater ansees som en god løsning for rom med vanninstallasjoner og som til tider er utsatt for høy luftfuktighet. Platene vil normalt også tåle direkte vannsprut om de er montert korrekt etter monteringsanvisning fra leverandør. Rommet har dusjkabinett, noe som gjør at plater blir lite utsatt for bruksvann.

Gulvet har tilstrekkelig fall/høydeforskjell mellom dør og dusj for å ivareta lekkasjesikringen i rommet. Våtromsgulvet har også sluk i nærhet av vaskemaskin.

Antydning til butylmansjett e.l. synlig i sluk, forøvrig ukjent omfang og type av membran. Mansjett er festet i klemring som tiltenkt.

Det gjøres oppmerksom på at sluk under dusjkabinett, samt røropplegg må jevnlig rengjøres/rens for å unngå oversvømmelser og for å ivareta tiltenkt effekt/funksjon.

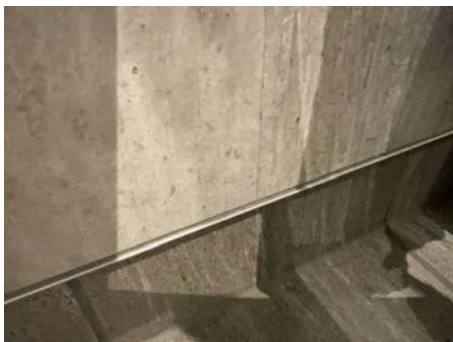
Våtromsplater på vegger og malt takhimling.

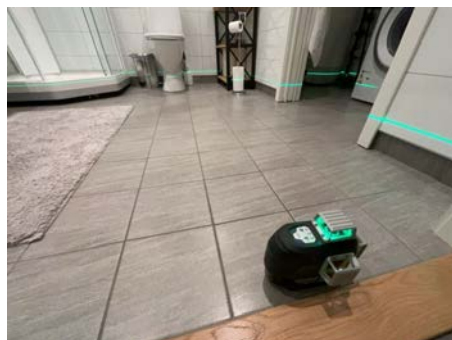
## ! TG 1 Overflater Gulv

Bruksvann renner til sluk via direkte rørløsning under dusjkabinett.

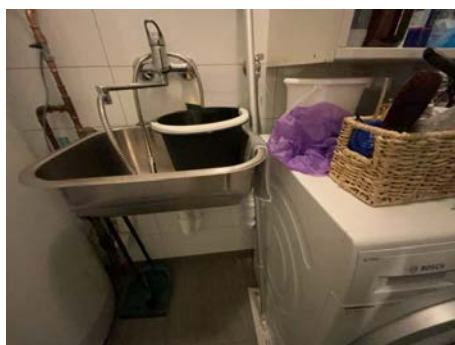
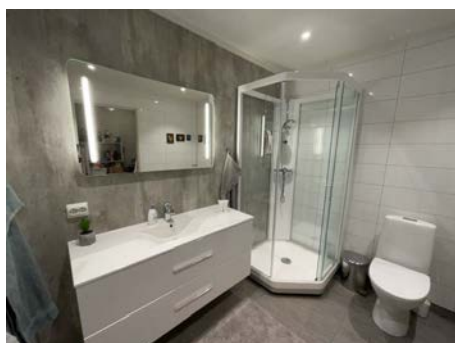
Rommet er innredet med toalett, dusjkabinett og baderomsinnredning med nedfelt servant. Rommet har også en egen nisje med skyvedør som fremstår som vaskerom/Teknisk bod og som er innredet med utslagsvask og opplegg for vaskemaskin.

Innredning fremstod i god stand, VVS-utstyr fungerte på befaringsdagen. Det ble ikke registrert avvik utover normal slitasje basert på alder og bruksbelastning, TG 1.

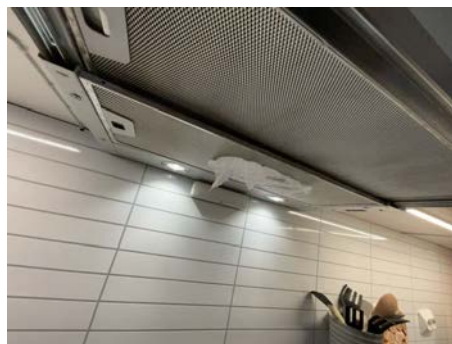
### ! TG 1 Vannledninger

Det ble ikke registrert indikasjon på lekkasje. Rørarbeidet er montert av autorisert rørlegger og fremstår med fagmessig utførelse.

Det ble ikke registrert lekkasje fra rørkoblinger ved funksjonstest ved vannspyling i vask.

Ca. 200 liters varmtvannstank fra byggeår plassert i rom med sluk. Varmtvannsbereder fungerte, ingen lekkasje registrert. OK.

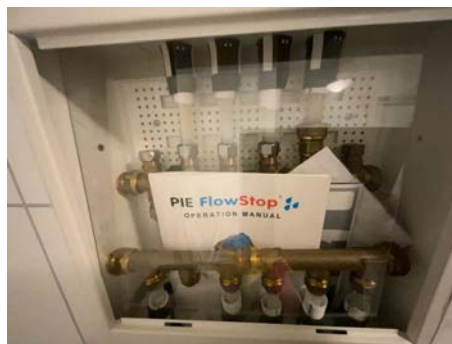
Stoppekran påvist.

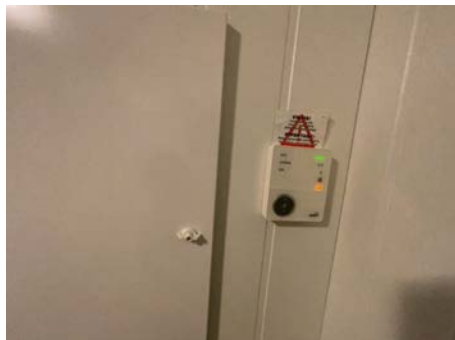
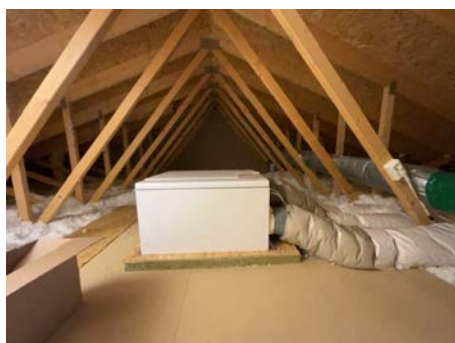
Luftutskifting i boligen skjer via balansert ventilasjonsanlegg.

Anlegget fungerte tilsynelatende på befaringsdagen.

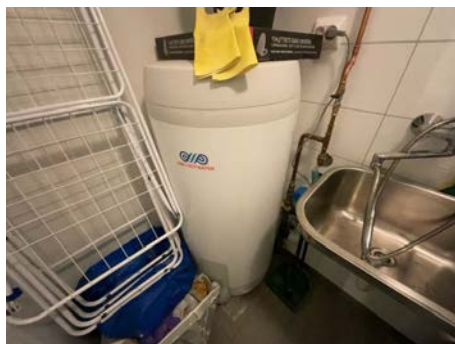
## TG 1 Varmtvannstank

Gulv og sluk blir vurdert i annet punkt.

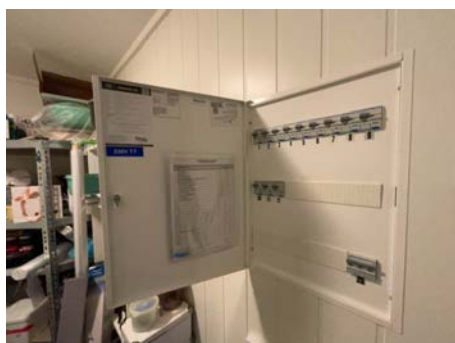
## ! TG 0 Branntekniske forhold

1. Er det mangler for brannslukningsutstyr i boligen iht. forskriftskrav på søknadstidspunktet, men minst Byggeforskrift 1985?  
**Nei**
2. Er det skader på brannslukningsutstyr eller er apparatet eldre enn 10 år?  
**Nei**
3. Er det mangler på røykvarsler i boligen iht. forskriftskrav på søknadstidspunktet, men minst Byggeforskrift 1985?  
**Nei**
4. Er det skader på røykvarslere?  
**Nei**

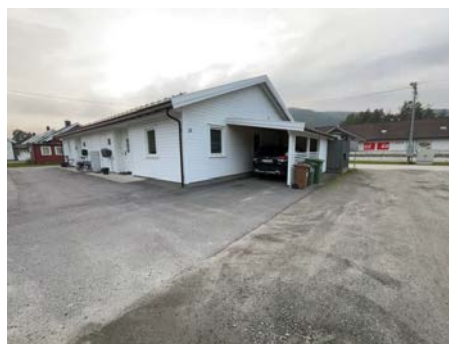
## ! TG 1 Drenering

Det ble ikke registrert avvik på drenerende masser som vil kunne ha innvirkning på selve boligen, da det er god høydeforskjell fra utvendig terrengnivå til innvendig gulv.

Betongplaten er i hovedsak tildekket med gulvoverflater, og derfor ikke tilgjengelig for kontroll etter sprekker.

Ingen indikasjon på vesentlige skjevheter eller andre forhold som kan relateres til feil ved grunnmursarbeid.

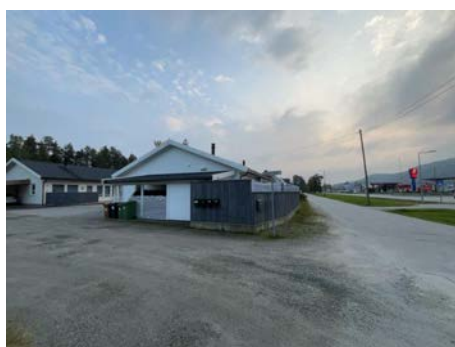
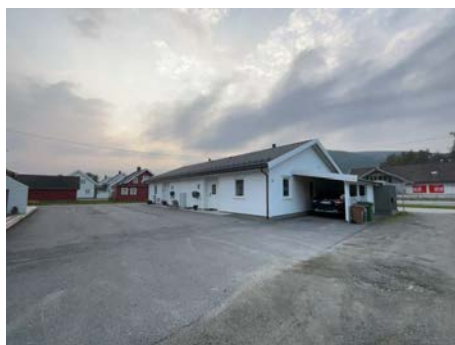
## TG 1 Utvendige vann- og avløpsledninger

Avløpsrør og vannledning av plast (PEL) Offentlig vann og avløp via private stikkledninger. Undertegnede har ikke mottatt informasjon fra selger på at det har vært problemer med V/A. TG settes ut fra antatt god gjenværende levetid.
