# Rebbåsvegen 34

# Hytte med fin og usjenert beliggenhet | bilvei, strøm/vann og avløp | gode solforhold

# Tilstandsrapport

# gnr. 20, bnr. 2, fnr. 13

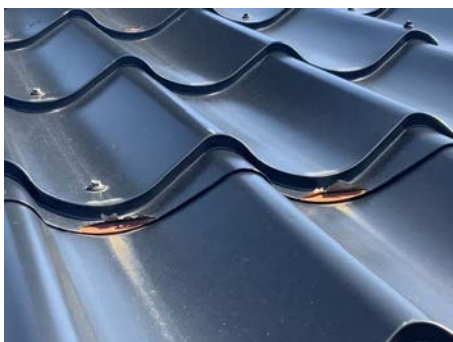
Utvendig > Takteking - Vurdering av avvik:

- Mer enn halvparten av forventet brukstid er passert på taktekingen.
- Noe rustmerker i bunnen av plater.

- Overvåk tilstanden jevnlig. For å få tilstandsgrad 0 eller 1 må tekkingen skiftes ut, men tidspunktet for når dette er nødvendig er vanskelig å si noe om.
- Tidspunkt for utskiftning av taktekking nærmer seg.

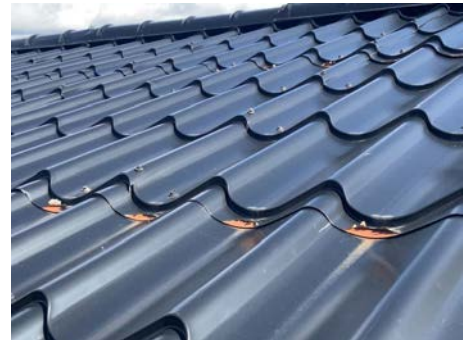
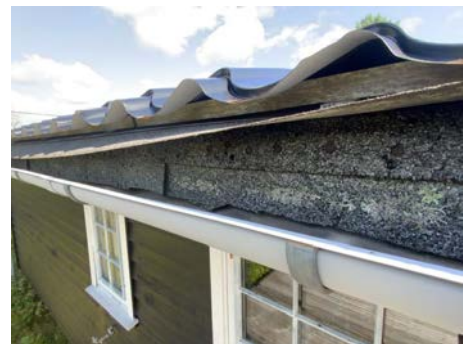
- Mer enn halvparten av forventet brukstid er passert på taktekkingen. Noe rustmerker i bunnen av plater.

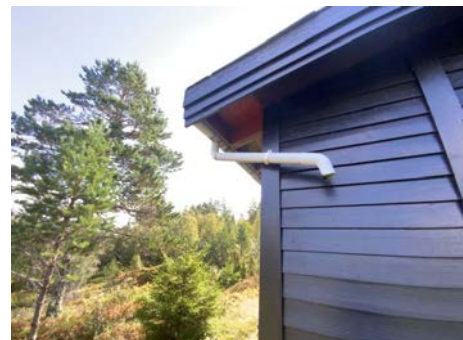
Takrenne og nedløp av plast.  
Pipebeslag av plastbelagt stål.

En generell oppgradering av takrenner og beslag må påregnes. Fuger/tetting ved takgjennomføringer bør kontrolleres årlig.

- Stigetrinn for feier må monteres.

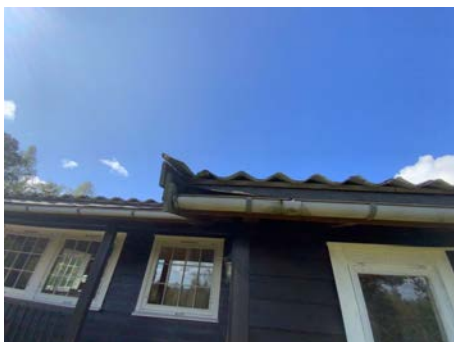
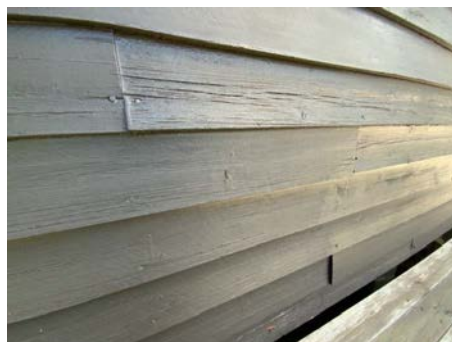
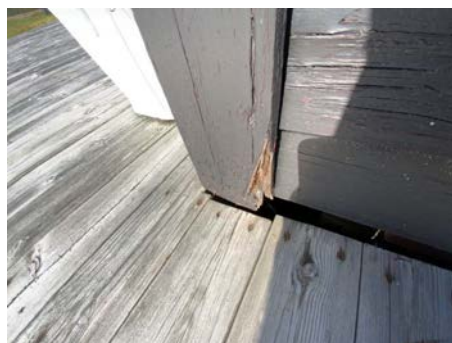
## TG 2 Veggkonstruksjon

- Det er påvist spredte råteskader i bordkledningen.
- Det er værslitt/oppsprukket trevirke/trepaneler.

Det er noe vedlikeholdsbehov av utvendig overflater. Utvendige overflater har normal slitasje og med en del oppsprekking av kledningsbord samt råteskader i noen bord.

Veggkonstruksjonen er bindingsverk med utvendig kledning av liggende beiset panel.

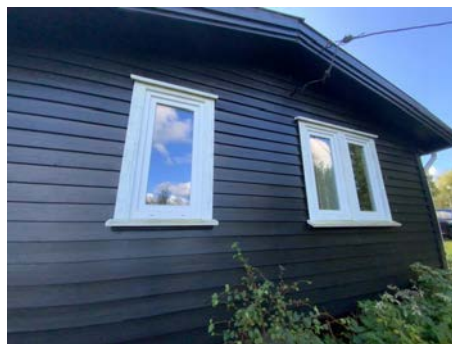
## TG 2 Vinduer - 2

Vinduer fra byggeår i malt trekonstruksjon, med litt større slitasje.

- Det er påvist at enkelte vinduer er vanskelig å åpne/lukke.
- Det er påvist avvik rundt innsettsdetaljer.
- Karmene i vinduer er slitte og det er sprekker i trevirket.

- Det må påregnes noe vedlikehold og at enkelte vinduer må skiftes ut.
- Det må foretas lokal utbedring.

Det må påregnes løpende vedlikehold av vinduer, vinduer som gått ut på sin naturlige levetid må påregnes og skiftes etter behov.

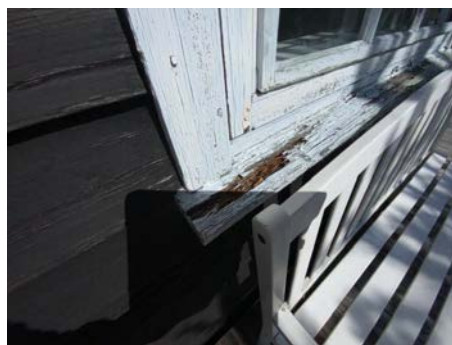
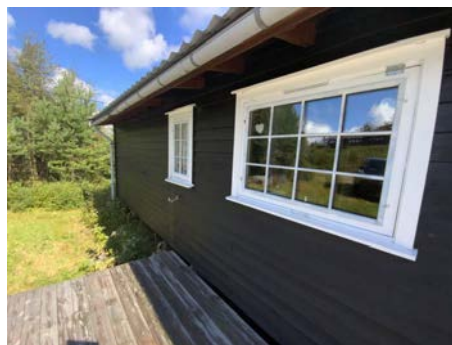
## TG 1 Vinduer

Noen nyere vinduer på soverom.

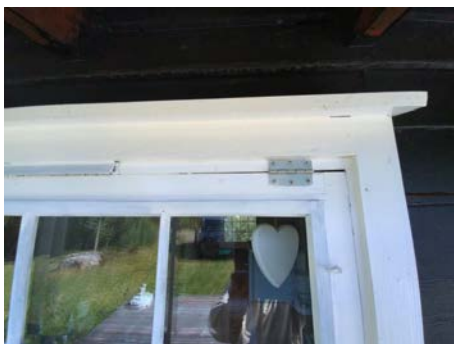
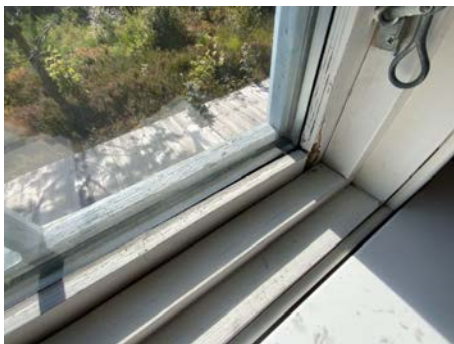
## TG 2 Dører

Dør fra byggeår i malt trekonstruksjon med normal bruksslitasje.

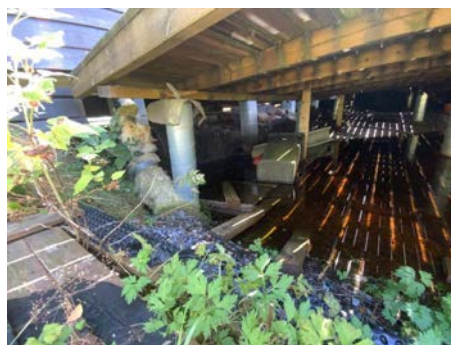
## TG 3 Utvendige trapper

Trapp av treverk uten rekkverk.

- Det er ikke montert rekkverk.
- Det er påvist fukt/råteskader i konstruksjonen.

Overflater med større bruksslitasje og råteskader.

- Råteskadede konstruksjoner må skiftes ut.

Noe oppgraderinger av trapper må påregnes.

**Kostnadsestimat: 10 000 - 50 000**

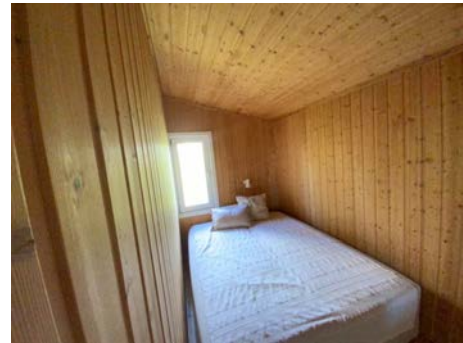
## TG 3 Etasjeskille/gulv mot grunn

Etasjeskillere er utført i bjelkelag av tre

- Målt høydeforskjell på over 15 mm gjennom hele rommet. Tilstandsgrad 2 gis med bakgrunn i standardens krav til godkjente måleavvik.
- Målt høydeforskjell på over 30 mm gjennom hele rommet. Tilstandsgrad 3 gis med bakgrunn i standardens krav til godkjente måleavvik.

Det ble målt noe horisontalavvik i bjelkelagskonstruksjonen med vel 3 cm høydeforskjell på gulv i stue.

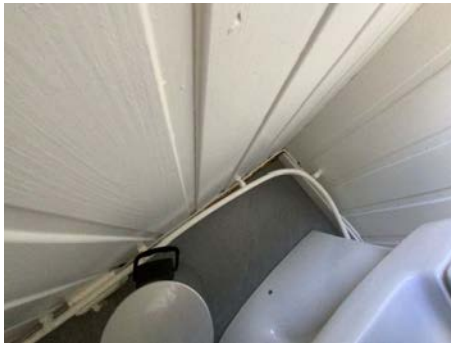
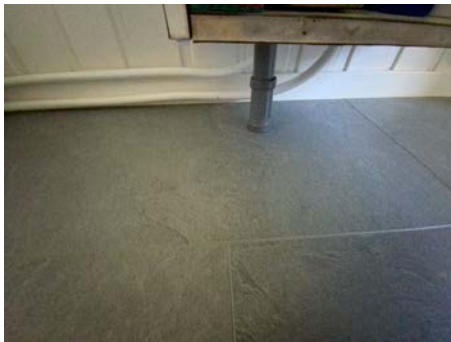
## Avløpsrør

Synlige deler av avløpsledninger er av plast.

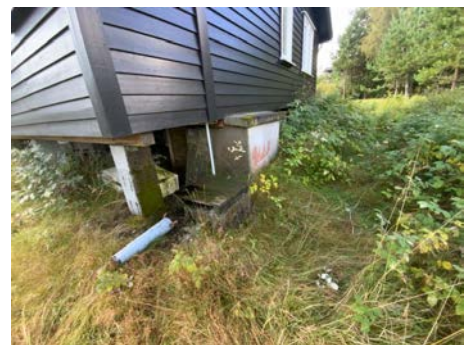
### TG 2 Grunnmur og fundamenter

Hytta er fundamentert på pilarer av Leca og betong direkte på stedlige masser

Pilarer av varierende utførelse og kvalitet med manglende fuktsikring av Leca på noen pilarer som gjør at Leca forvitrer og mister sin bæreevne.

Pilarer av Leca bør slemmes og forsterkes med betong mot grunnen.

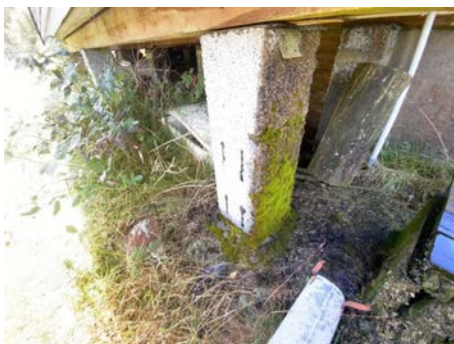
Leca forvitrer

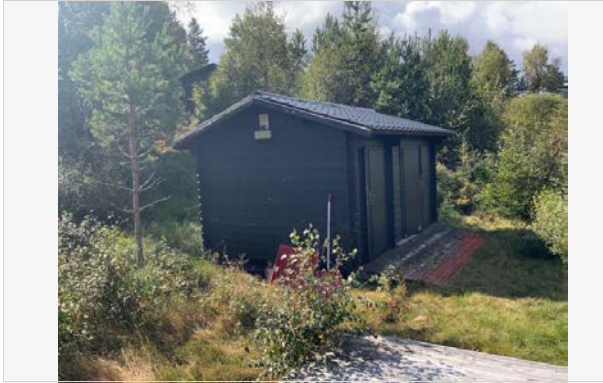
## Bod

Bod av tynne lafteplank og takbord tekket med papp og plastbelagte stålplater.  
Noe skjevheter i vegger grunnet dårlige fundamentet og noe fukt/råteskader i yttervegger.  
Det må påregnes noe oppgraderinger.
