Slettheiveien 55A

Vågsbygd/Slettheia

Stor romslig og lys selveierleilighet med sentral og barnevennlig beliggenhet | 4 soverom | Innglasset balkong | Garasje

Tilstandsrapport

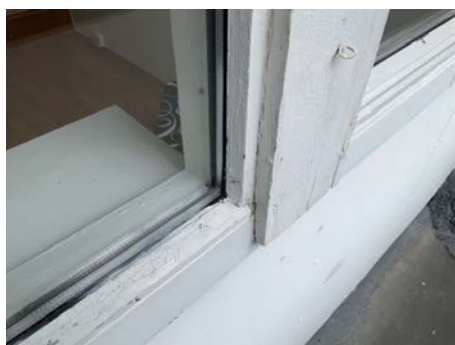
! TG 2 Vinduer - avvik

- Det er avvik:
 - Oppsprekninger i eldre vinduer.
 - Isolerglass har passert halvparten av forventet brukstid.

- Tiltak:
 - Det kan ikke utelukkes svekkelser/punkteringer av isolerglass i årene fremover.
 - Oppgradering på sikt.

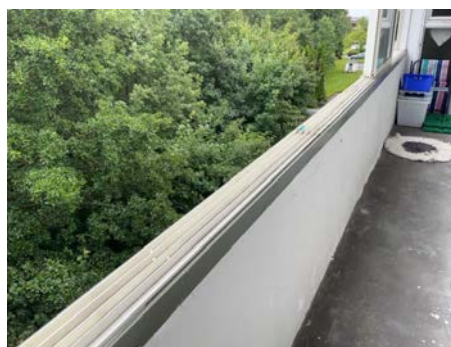
! TG 2 Balkonger, terrasser og rom under balkonger - avvik

- Det er avvik:
 - Rekkverket har lavere høyder enn dagens gjeldende krav.

- Tiltak:
 - Forhøyning av rekkverk må utføres om krav skal innfris.

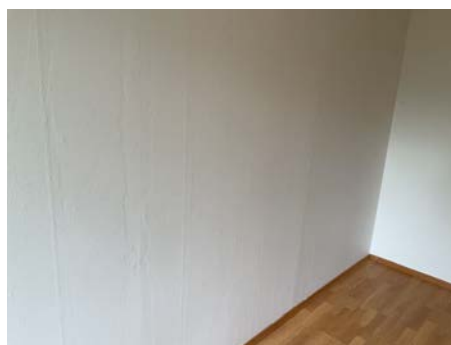
! TG 2 Overflater - avvik

- Det er avvik:
 - Gulvflater har stedvis slitasje/skader.

- Tiltak:
 - Utbedringer/oppgraderinger kan vurderes etter eget ønske.

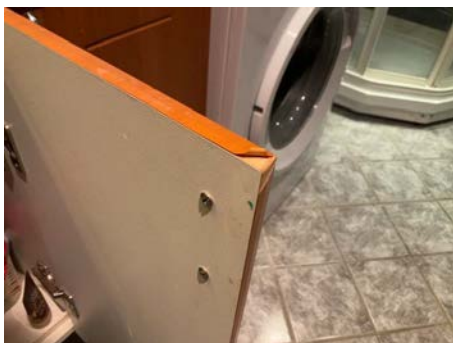
TG 2 Sanitærutstyr og innredning - avvik

- Det er avvik:
- Innredningen har lokale skader.

- Tiltak:
- Oppgradering etter eget ønske.

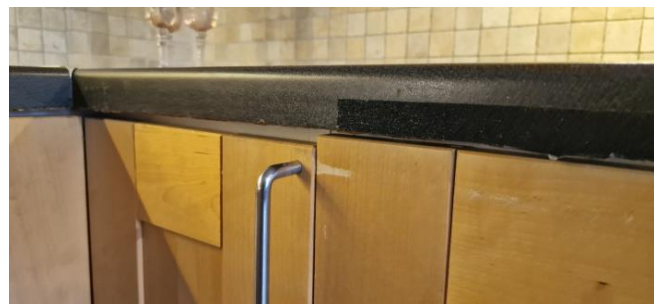
TG 2 Overflater og innredning - avvik

- Det er avvik:
- Innredningen har lokale skader.

- Tiltak:
- Utbedringer bør vurderes.

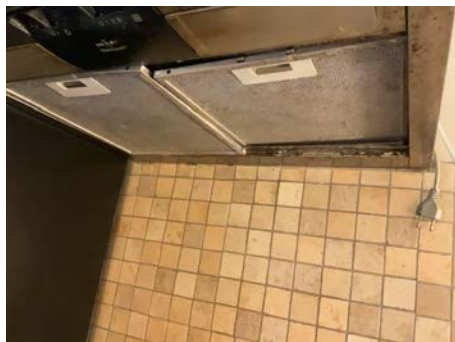
TG 2 Avtrekk

- Det er avvik:
- Ventilator har rustdannelser.

- Tiltak:
- Ingen tiltak på nåværende tidspunkt.
