Moltestien 20

Justneshalvøya

Lækker oppgradert funkisvilla med hybel. Nydelige sol- og utsiktsforhold - Usjenert hjørnetomt - Dobbel garasje

Befaringsdato: 11.11.2024

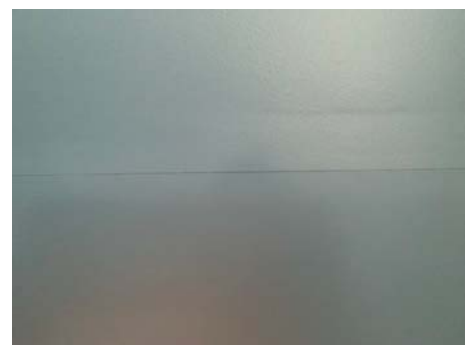
Mindre sprekk i malt platehimling i soverom ved garderoben.

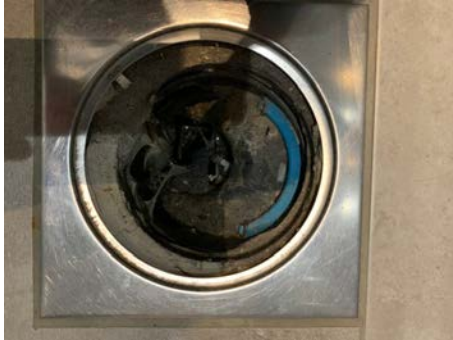
1. ETASJE > VASKEROM

Plast-sluk med stålrisk i gulvet med klemring, mansjett. Det ble ikke målt unormale fuktverdier med fuktindikator på overflater i vaskerommet på befaringen.

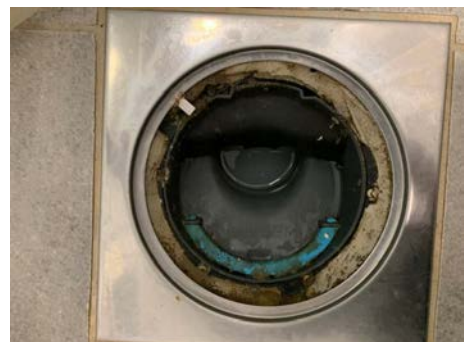
Plast-sluk med stålrist i gulvet i dusjen med klemring, mansjett. Det ble ikke målt unormale fuktverdier med fuktindikator på overflater i baderommet på befaringen.

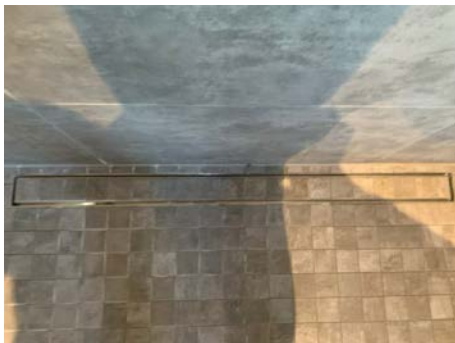
3. ETASJE > BAD 2

Slukrenne i gulvet i dusjen uten mulighet for kontroll av mansjett, membran. Det ble ikke målt unormale fuktverdier med fuktindikator på overflater i baderommet på befaringen.

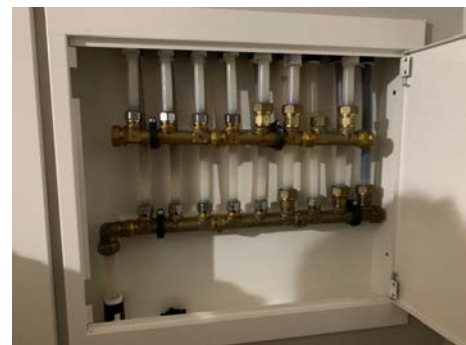
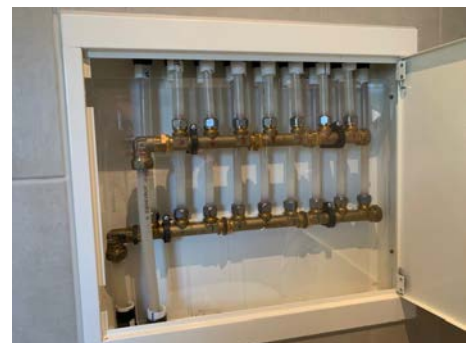
TG 1 Vannledninger

Rørskap med plast-vannrør i rør-i-rør system er montert i vaskerommet i 1.etasje, og i baderommet i 3.etasje, og i baderommet i praktikantdelen i 1.etasje. Registrerte ingen lekkasjer på beifaringen.

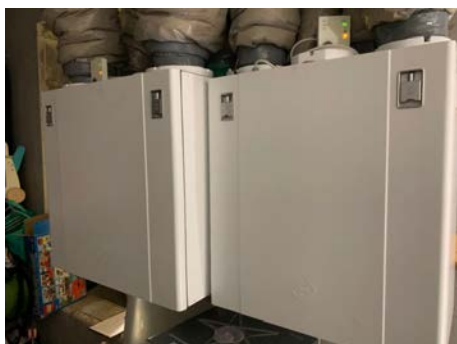
! TG 1 Ventilasjon

2 ventilasjonsanlegg som er montert i den største boden i 1.etasje er ikke kontrollert av undertegnede.
