# Støylsheia nord 25

Treungen – Nissedal

## TILSTANDSRAPPORT

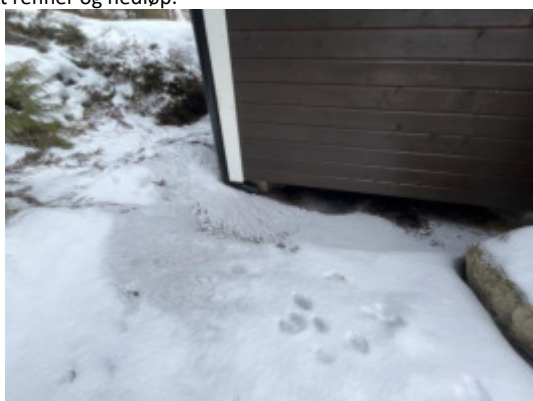
Utsnitt renner og nedløp.

Utsnitt nedløp.

- Det må foretas tiltak for å lukke avviket.

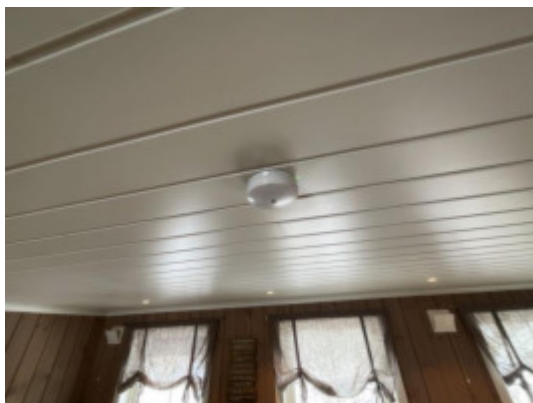
4. Er det skader på røykvarslere?

Nei

Røykvarsler.

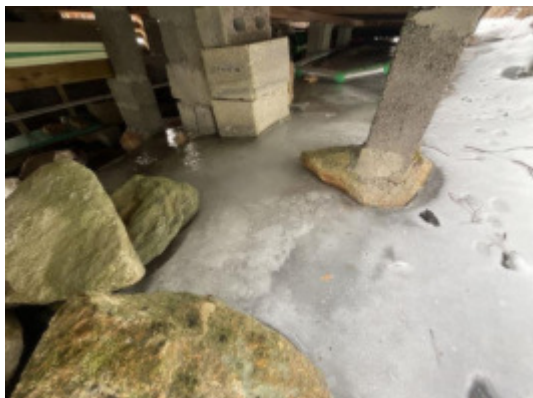
Det er registrert store mengder is under hytten, dette er nok vann som naturlig renner bort under andre årstider. Eier opplyser om at dette har vært tilfelle vært år han har eid hytten.

Is under hytten.
