# Vikstøyl hyttegrend 130

# Tilstandsrapport

📍 Vikstøyl hyttegrend 130, 4865 ÅMLI

# gnr. 24, bnr. 94

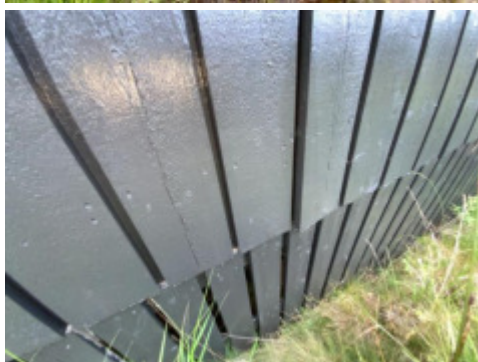
Veggkonstruksjonen er bindingsverk med utvendig kledning av stående beiset panel.

Noen bord med avvik/skader.

Det er noe vedlikeholdsbehov av utvendig overflater. Utvendige overflater har normal slitasje og med stedvis oppsprekking av kledningsbord i tilknytning til veggfoten samt vridninger i noen bord.

Kledningsbord med sprekker/avvik byttes etter behov og ellers må normalt vedlikehold påregnes.

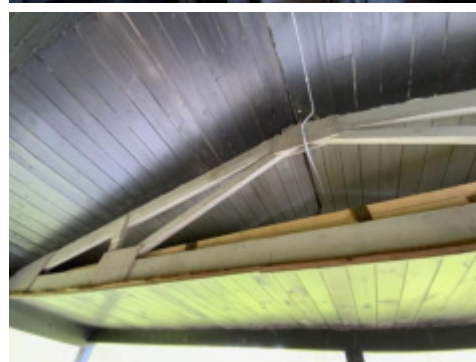
Takkonstruksjonen er en plassbygget saltakkonstruksjon av taksperrer, med lufting fra gesims.

- Hele takkonstruksjonen er gjenbygget. Det er ingen mulighet til vurdering utover alder og observasjoner fra underliggende etg.

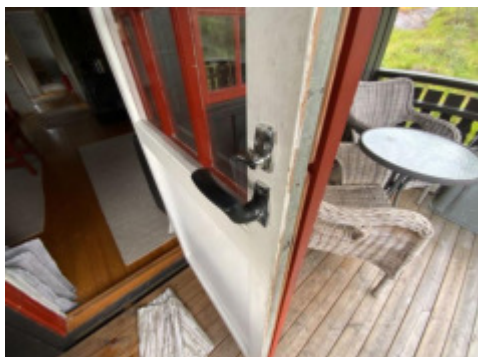
- Karmene i dører er værslitte utvendig og det er sprekker i treverket.
- Det er påvist avvik rundt innsettsdetaljer.

Dører med noe bruksslitasje og mindre skader.

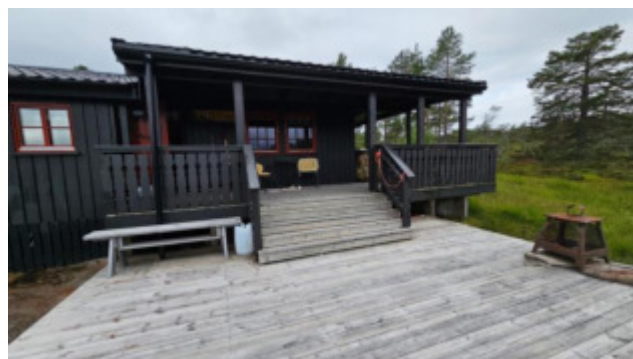
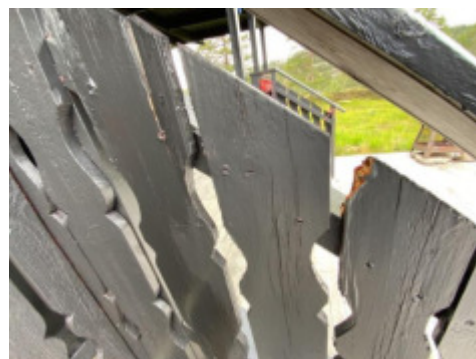
Trapper av impregneret treverk og rekkverk av malt treverk.

- Det er påvist andre avvik:

- Det må foretas tiltak for å lukke avviket.

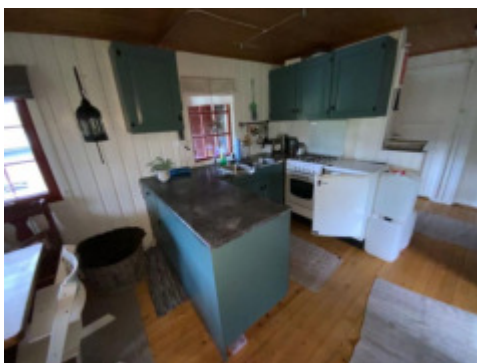
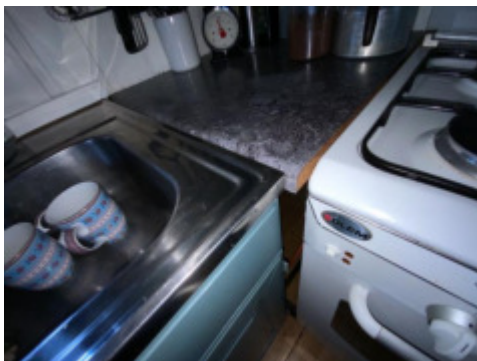
Kjøkkeninnredning med malte fronter og laminat benkeplate.  
Frittstående hvitevarer uten ventilator over komfyr.

- Det er påvist skader på overflater/kjøkkeninnredning utover normal slitasjegrad.

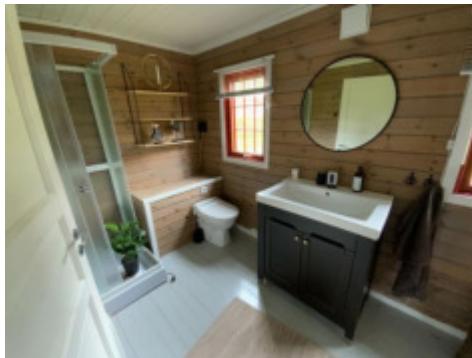
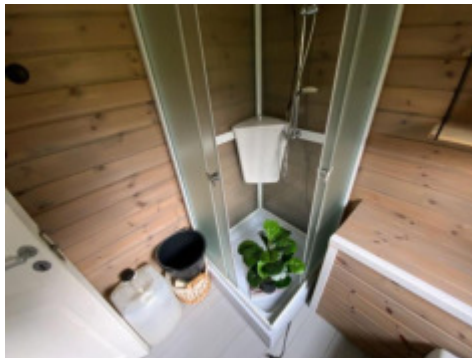
Toalettrom med Jets toalett, vask, dusjkabinett med pumpe og ventil i yttervegg.

- Toalettrom har kun naturlig avtrekk fra rommet, NS 3600 krever mekanisk avtrekk for å kunne gi TG 0/1.

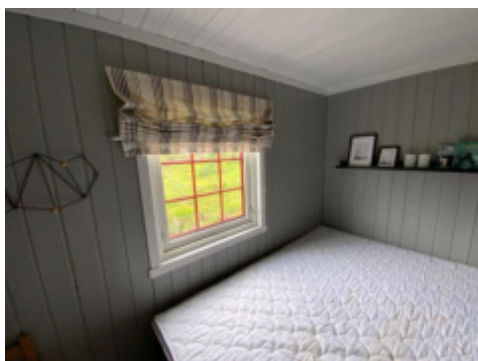
Naturlig ventilasjon fra ventiler.

- Det er påvist mangelfull ventilasjon på ett eller flere rom i boligen.

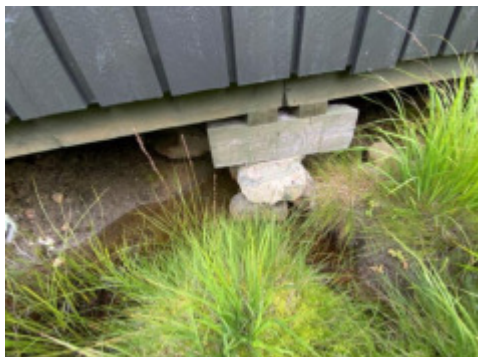
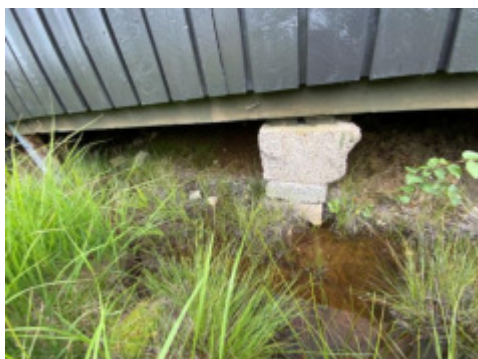
Hytta er fundamentert på pilarer av tre, Leca og betong direkte på stedlige masser.

Pilarer av varierende utførelse og kvalitet med manglende fuktsikring av Leca på noen pilarer.

- Det må foretas tiltak for å lukke avviket.
