# DOKUMENT- VEDLEGG

Vikstøyl hyttegrend 130, 4865 Åmli

# Tilstandsrapport

## FRITIDSBOLIG

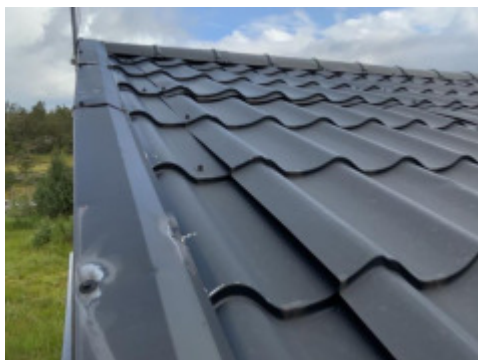
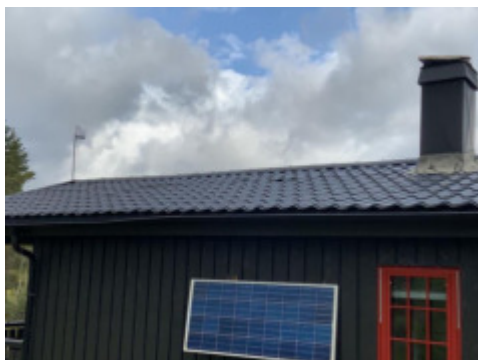
Undertak av antatt takbord, papp, sløyfer og lekter tekkt med plastbelagte stålplater.  
Undersøkelsen er foretatt ved utvendig besiktigelse fra bakkenivå.  
Papp, sløyfer og lekter er ikke inspisert.

- Mer enn halvparten av forventet brukstid er passert på taktekingen.
- Det er påvist bulker i enkelte metallplater på takteking.

Takplater er ikke helt fagmessig utført og har noe skader og avvik.

Ved tegn til lekkasjer må taktekket undersøkes nærmere, ellers fungerer taktekket greit med noen bulker og mindre skjevheter.

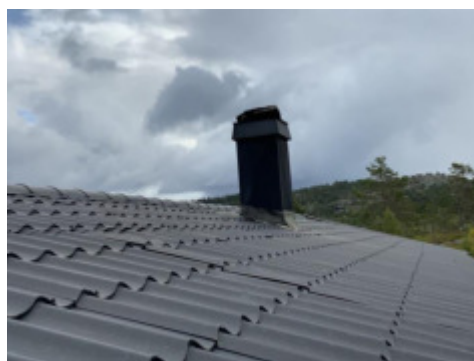
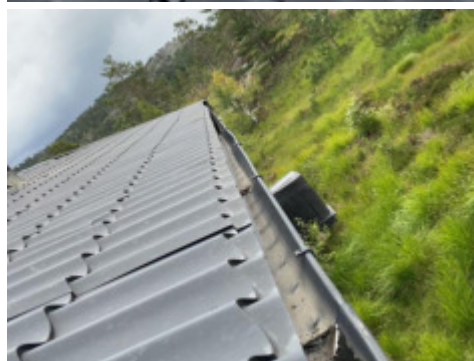
Takrenner, nedløp og pipebeslag av plastbelagt stål og noe sink/bly.

Noe skjevheter i takrenner.

Takrenner, nedløpsrør og beslag fra byggeår, med noe skjevheter og mindre skader.

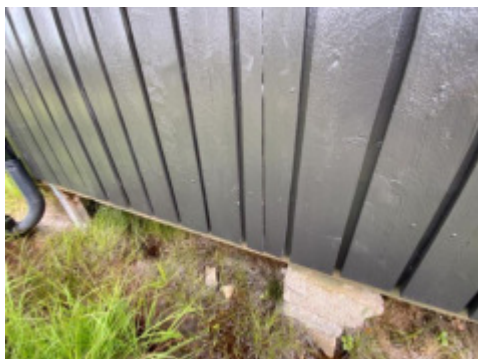
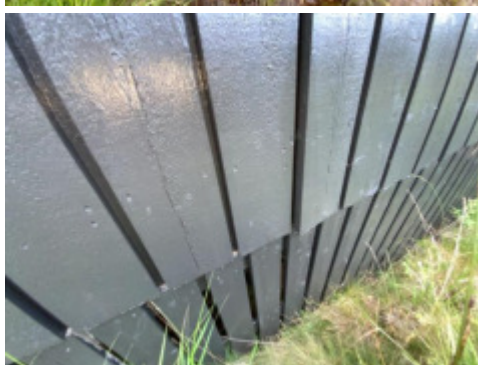
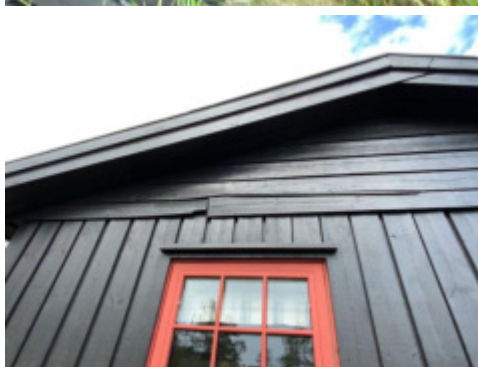
Veggkonstruksjonen er bindingsverk med utvendig kledning av stående beiset panel.

Noen bord med avvik/skader.

Det er noe vedlikeholdsbehov av utvendig overflater. Utvendige overflater har normal slitasje og med stedvis oppsprekking av kledningsbord i tilknytning til veggfoten samt vridninger i noen bord.

- Det må foretas tiltak for å lukke avviket.

Kledningsbord med sprekker/avvik byttes etter behov og ellers må normalt vedlikehold påregnes.

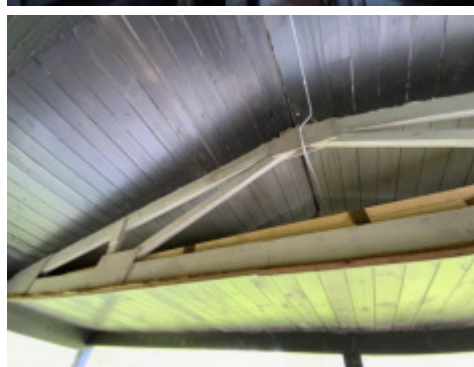
Takkonstruksjonen er en plassbygget saltakkonstruksjon av taksperrer, med lufting fra gesims.

- Hele takkonstruksjonen er gjenbygget. Det er ingen mulighet til vurdering utover alder og observasjoner fra underliggende etg.

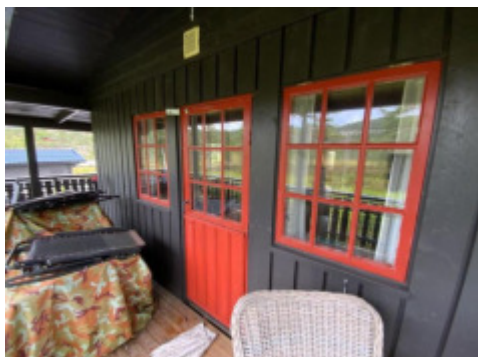
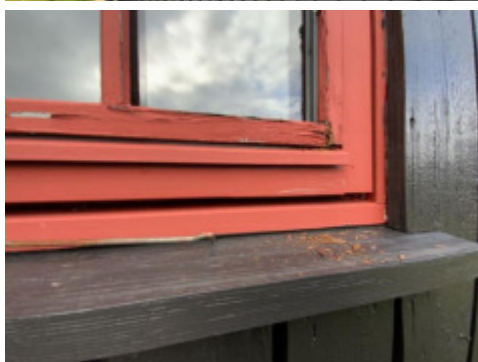
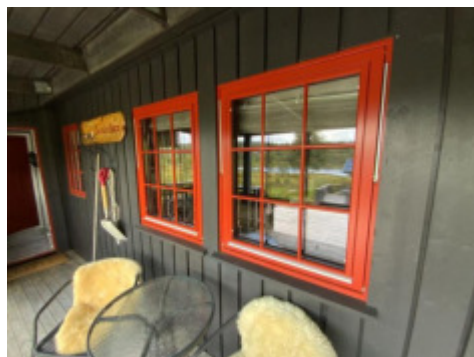
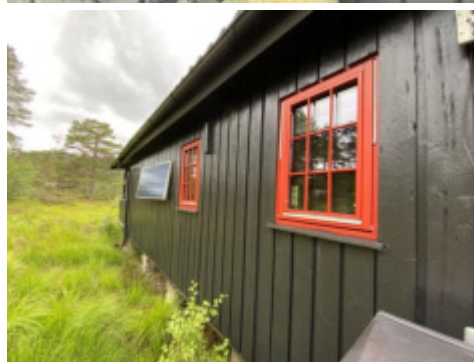
Noen gamle vinduer i stue, kjøkken og alkove.

- Det er påvist at enkelte vinduer er vanskelig å åpne/lukke.
- Karmene i vinduer er slitte og det er sprekker i treverket.

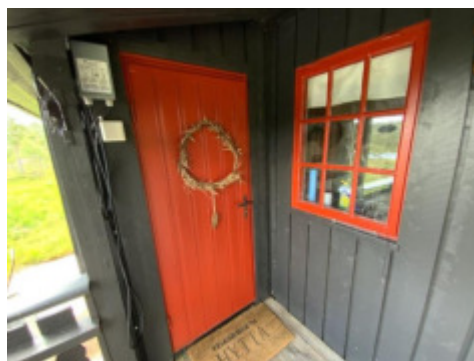
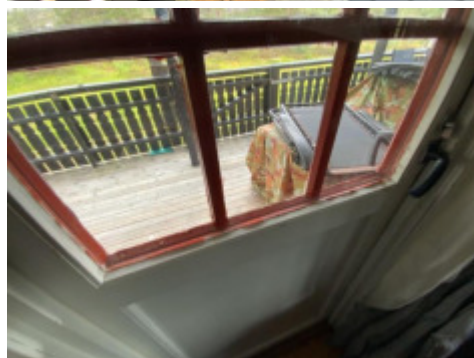
Dører fra byggeår i malt trekonstruksjon med noe varierende slitasje.

- Karmene i dører er værslitte utvendig og det er sprekker i treverket.
- Det er påvist avvik rundt innsettsdetaljer.

Dører med noe bruksslitasje og mindre skader.

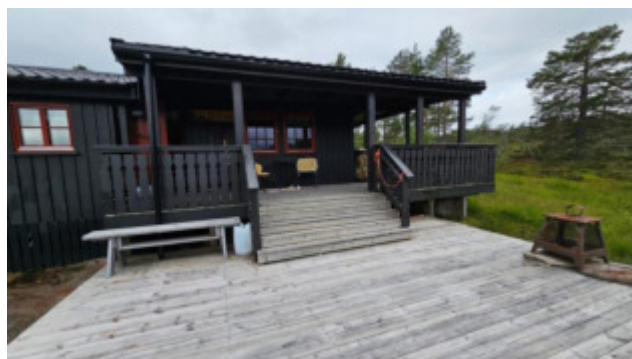
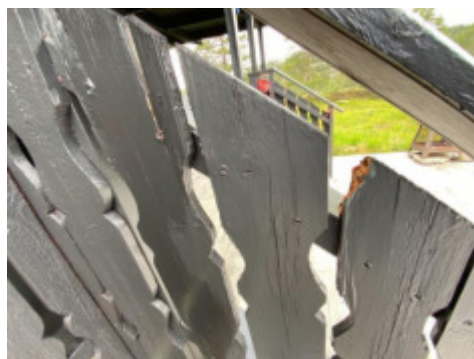
Trapper av impregneret treverk og rekkverk av malt treverk.

- Det er påvist andre avvik:

- Det må foretas tiltak for å lukke avviket.

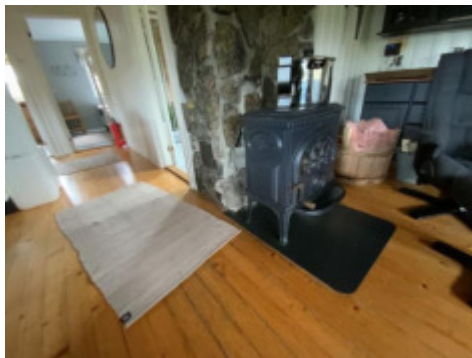
Hytte med pipeløp av mur eller teglstein og peisovn i stue.

- Det er påvist brennbart materiale nærmere enn 300 mm fra sotluke/feieluke.
- Ildfast plate mangler på gulvet under sotluke/feieluke på pipe.

- Det anbefales å montere ildfast plate under luker på pipe.
- Det må foretas tiltak for å lukke avviket.

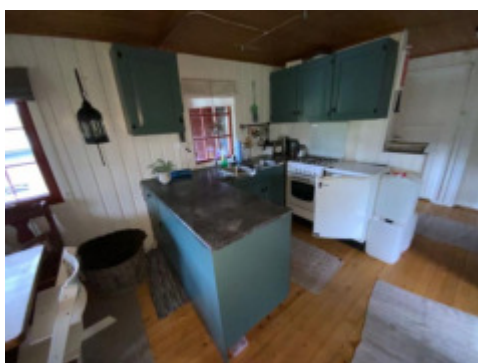
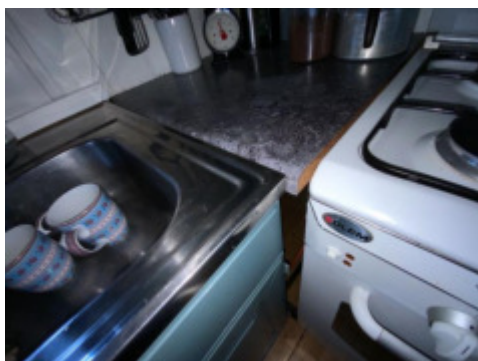
Kjøkkeninnredning med malte fronter og laminat benkeplate.  
Frittstående hvitevarer uten ventilator over komfyr.

- Det er påvist skader på overflater/kjøkkeninnredning utover normal slitasjegrad.

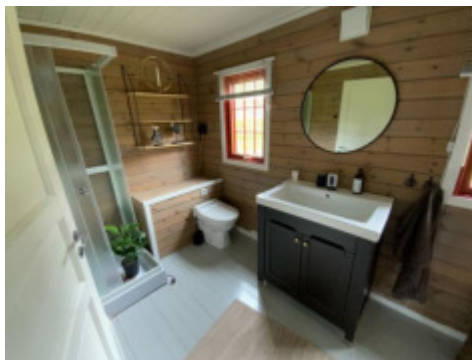
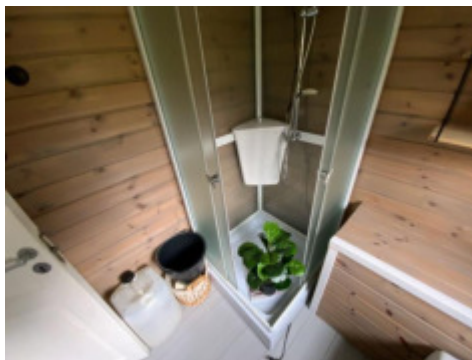
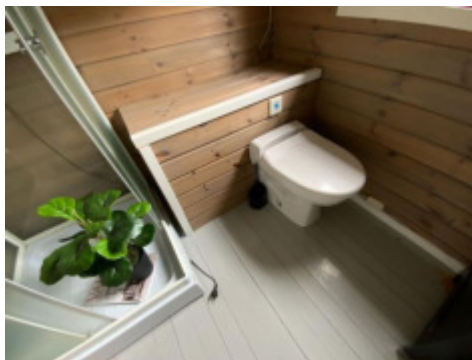
Toalettrom med Jets toalett, vask, dusjkabinett med pumpe og ventil i yttervegg.

- Toalettrom har kun naturlig avtrekk fra rommet, NS 3600 krever mekanisk avtrekk for å kunne gi TG 0/1.

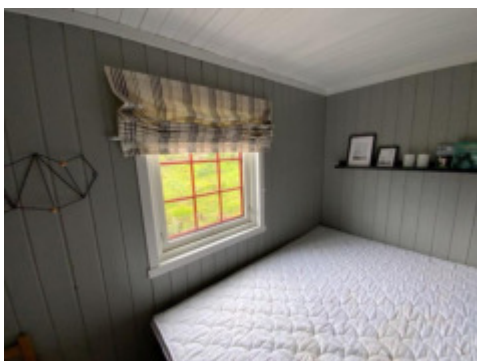
Naturlig ventilasjon fra ventiler.

- Det er påvist mangelfull ventilasjon på ett eller flere rom i boligen.

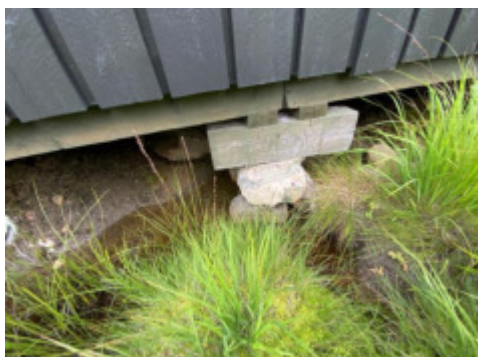
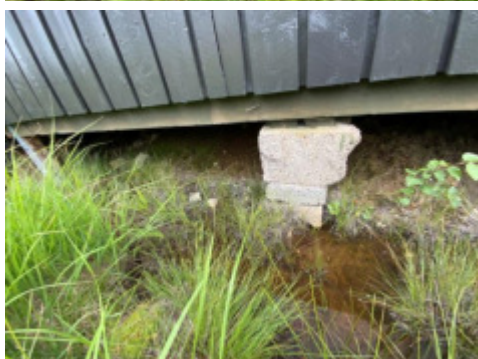
Hytta er fundamentert på pilarer av tre, Leca og betong direkte på stedlige masser.

Pilarer av varierende utførelse og kvalitet med manglende fuktsikring av Leca på noen pilarer.

- Det må foretas tiltak for å lukke avviket.

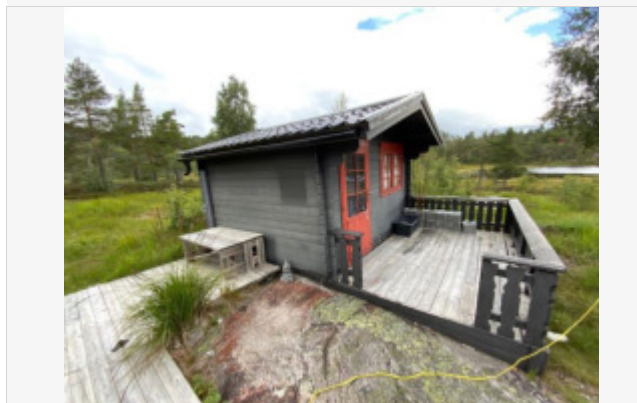
## Bod

Bod av tynne lafteplank og takbord tekket med shingel. Noe skjevheter i vegger grunnet dårlige fundamenter noe råteskader i veggen. Terrasse med skjevheter og avvik.  
Det må påregnes noe større oppgraderinger.
