# Moloveien 4A

Moloveien 4A, 4563 BORHAUG

Befaringsdato: 28.06.2024

# Tilstandsrapport

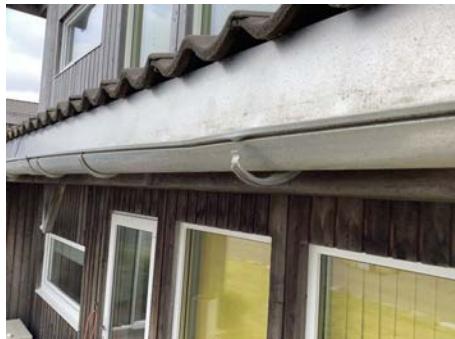
- Det mangler snøfangere på hele eller deler av taket, noe som var krav på byggemeldingstidspunktet.
- Det er avvik:

Skade på renne og krok.

Skade på renne og krok

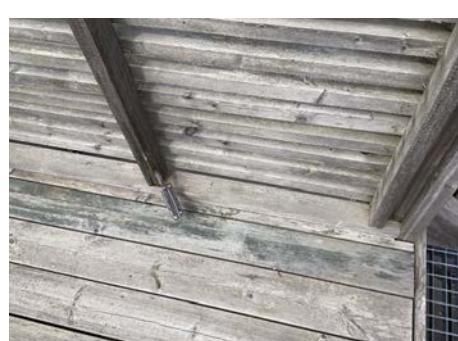
Enkelte rekkeverkstoler har råteskader og må skiftes ut.

- Det er påvist fukt/råteskader i konstruksjonen.

Råteskader i rek verkstolpe

- Råteskadet trekledning må skiftes ut.

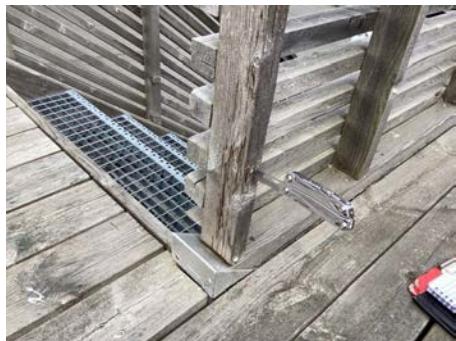
Råteskader i rekkskålspalte

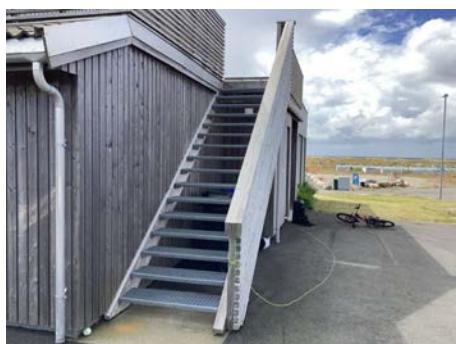
Det mangler håndløper på vegg

Montere håndløper på vegg

Kostnadsestimat: Under 10 000

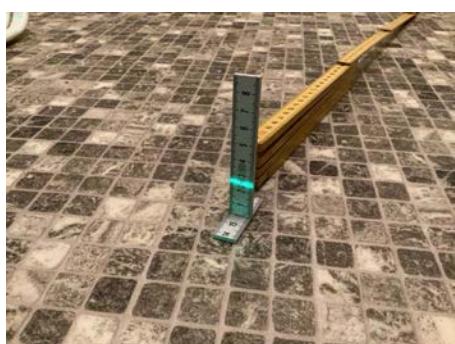
Måling 80 cm fra sluk

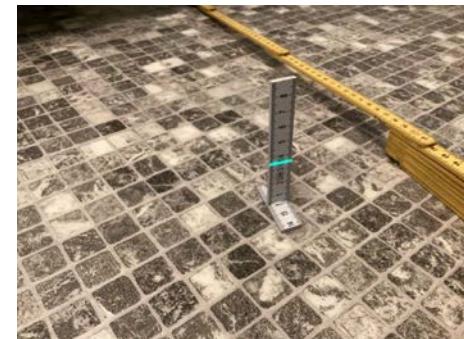
Måling 80 cm fra sluk

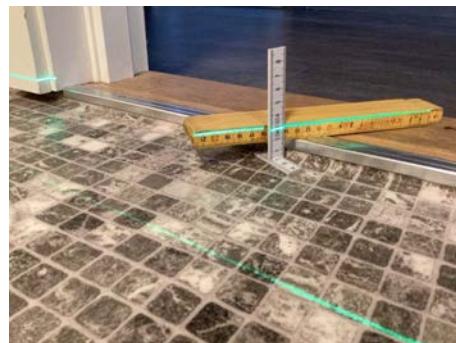
Måling ved terskel

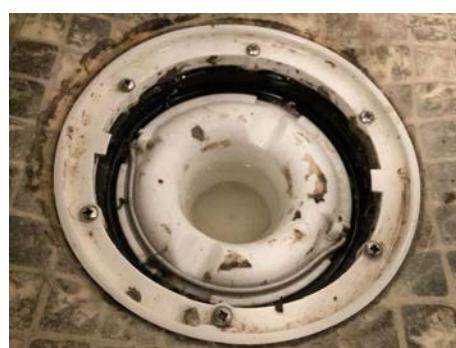
- Det er påvist mangelfull/feil utførelse rundt rørgjennomføringer e.l. som gir fare for fukt i konstruksjonen i våtsone.
- Glippe mellom mansjett og veggplate bak kabinett

- Det er påvist mangelfull/feil utførelse rundt rørgjennomføringer e.l. som gir fare for fukt i konstruksjonen i våtsone.

Påvist belegg under klemmring

Justere mansjett ved tilførsel for kabinett.

Kostnadsestimat: Ingen umiddelbar kostnad

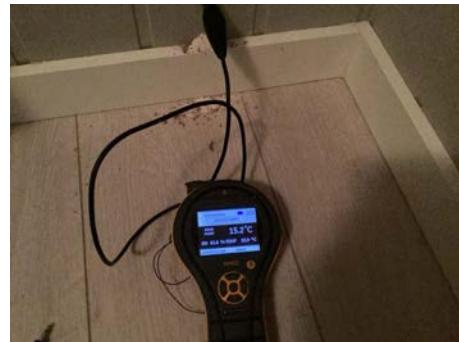
Hulltaking er foretatt, uten å påvise unormale forhold.  
Hulltaking er utført på soverom, vegg mot kabinett.  
Målinger har gitt følgende resultater.  
RF måling på 61,6% ved 22,9 grader.  
Måling med pigg har påvist 9 Vekt %  
Tørt under 11,9% vekt %  
Akseptable 12 - 15,9 vekt %  
Fuktig 16 - 19,5 vekt %  
Meget fuktig 19,6 - 27 vekt %  
Vått / fritt vann over 27 vekt %

Rf måling

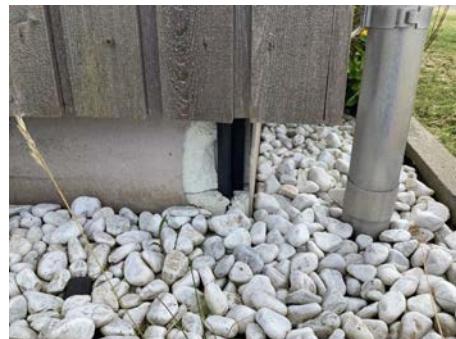
Del av grunnmur / plate har skader i hjørne, her man man pusse inn og sikre for å unngå ytterligere skader.

Skade på grunnmurelement
