# Neslandstunet 18B

Neslandsvatn – Drangedal

**SALGSOPPGAVE**

# Andelsnummer 16

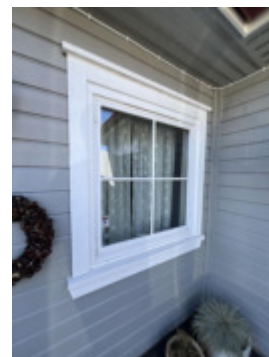
Vindu mot soverom.

- Karmene i vinduer er slitte og det er sprekker i treverket.

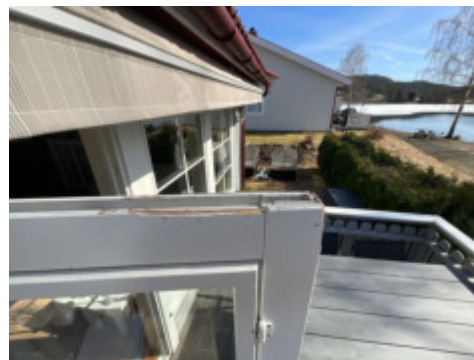
Skade på terrassedør.

- Karmene i dører er værslitte utvendig og det er sprekker i trevirket.

Det er registrert en skade på terrassedør.

Skade på terrassedør må utbedres for TG:1.

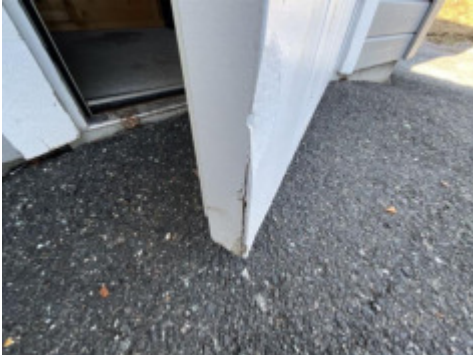
Det er registrert skader på terrassedør og boddør som må utbedres.

Sprekk og skade på ytterdør mot bod.

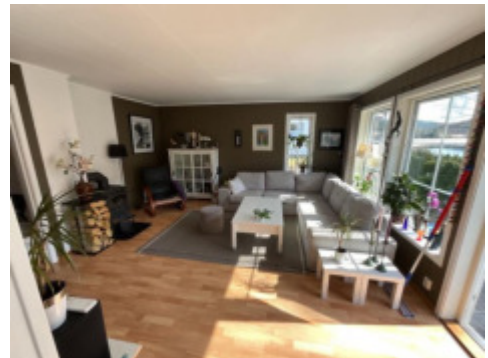
Det er registrert merker i overflater, sprekker mellom plater og listverk og skade i gulvbelegg utenom normal slitasje.

Utsnitt overflater.

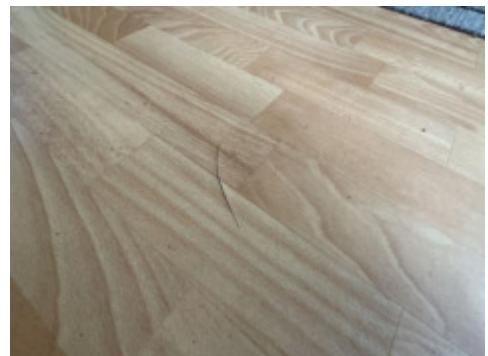
Skade i gulvbelegg.

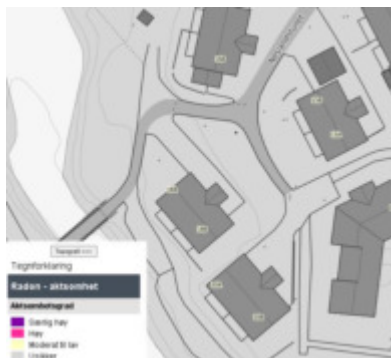
Eiendommen ligger innenfor et område med usikker aktsomhetsgrad og det er ikke fremvist dokumentasjon på radon. Målinger bør gjennomføres.

Radon aktsomhet.

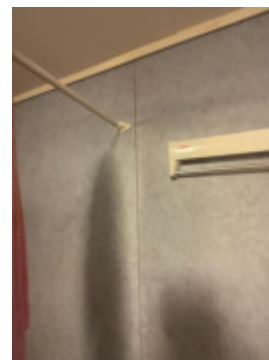
Sprekk i plateskjøt.

Det er registrert sprekker i plateskjøter på baderom.

Baderomsplater må utbedres for TG:1, så det ikke er en svakhet for fuktskader og svelling i platene.

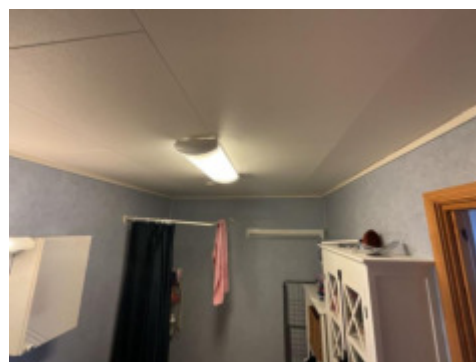
Vegger har overflate av våtromsplater.  
Himling har overflate av himlingsplater.

Utsnitt vegg og himling baderom.

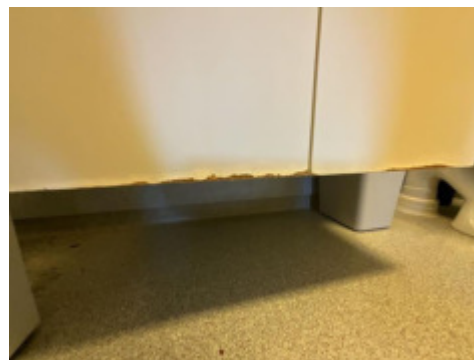
Skader og svelling på innredning.

- Det er påvist skader på innredning.

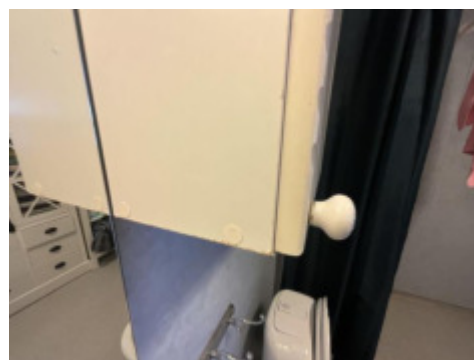
Skader og svelling på innredning.

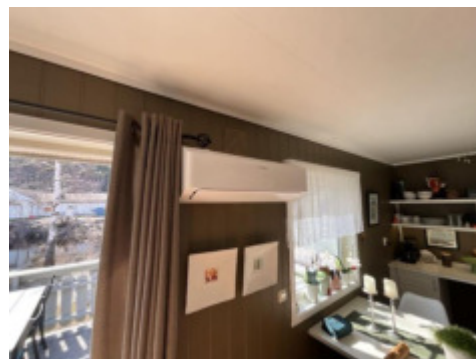
TG på varmepumpe er satt utfra synlige fysiske skader eller løse ledninger.

Varmepumpe er ikke funksjonstestet.

Varmepumpe, innvendig komponent.

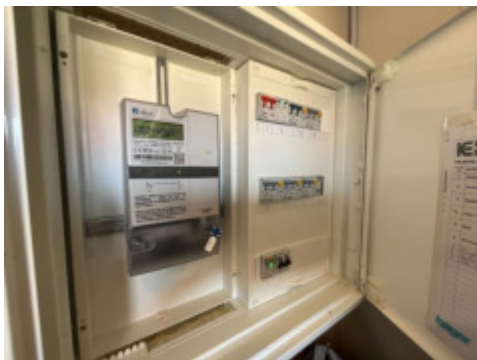
**Manglede samsvarserklæring og løse ledninger på kjøkken, anlegget må kontrolleres av fagkyndig.  
Kostnadsestimat gitt for kontroll, eventuelle avvik funnet av fagkyndig kommer i tillegg.**

Sikringsskap.

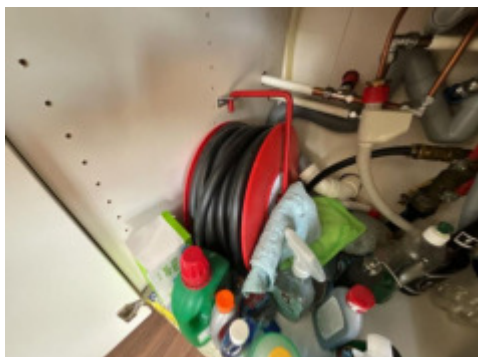
Brannslange.
