Hauglandsheia 2C

Sentrumsnær selveierleilighet - 2 soverom - Vestvendt balkong - Parkering

Tilstandsrapport

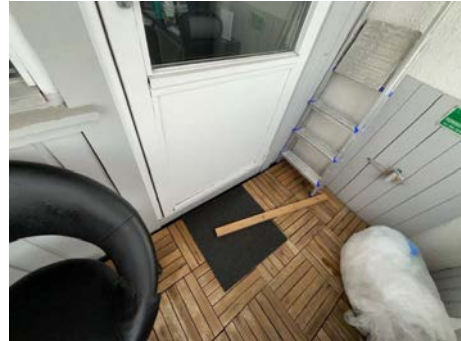
1 TG 2 Vinduer

Utbyttinger eller videre bruk må vurderes individuelt.

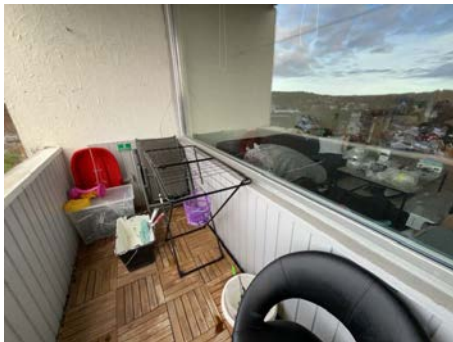
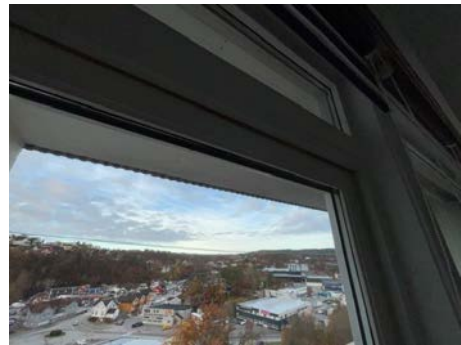
1 TG 3 Balkonger, terrasser og rom under balkonger

Balkong oppført i betong med tre rekkverk.

- Det er påvist fukt/råteskader i konstruksjonen.
- Rekkverket er for lavt i forhold til dagens krav til rekkverkshøyder.

- Råteskadet trekledning må skiftes ut.

Kostnadsestimat: Under 10 000

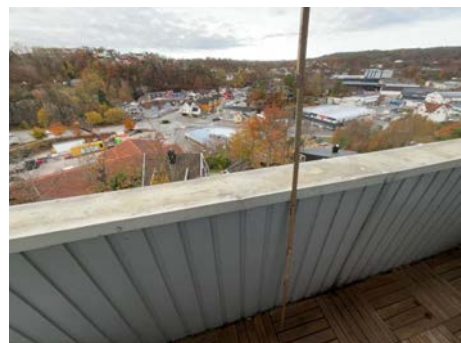
1 TG 2 Dører

Enkel funksjonstest av dører, det er ikke utført vurderinger av vindtetting/tetthet da dette innebærer inngrep i konstruksjoner.

- Dører må justeres.

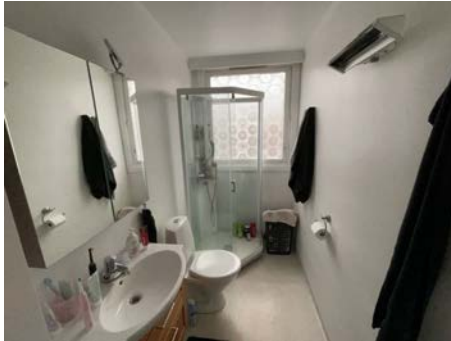
4. ETASJE > BAD

TG 1 Tilliggende konstruksjoner våtrom

Hull i vegg tilstøtende til bad i forbindelse med vannstoppekran.
Måling av RF viser ikke høyere fuktverdier.

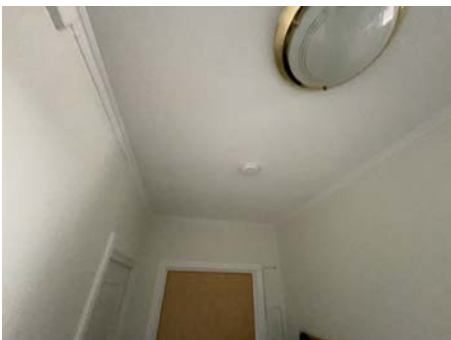
Røykvarsler og brannslukningsapparat observert.

1. Er det mangler for brannslukningsutstyr i boligen iht. forskriftskrav på søknadstidspunktet, men minst Byggeforskrift 1985?
Nei
2. Er det skader på brannslukningsutstyr eller er apparatet eldre enn 10 år?
Nei
3. Er det mangler på røykvarsler i boligen iht. forskriftskrav på søknadstidspunktet, men minst Byggeforskrift 1985?
Nei
4. Er det skader på røykvarslere?
Nei
