# Fidjeåsen 12A

ADRESSE  
**Fidjeåsen 12A, 4639  
KRISTIANSAND S**

# Tilstandsrapport

# Andelsnummer 25

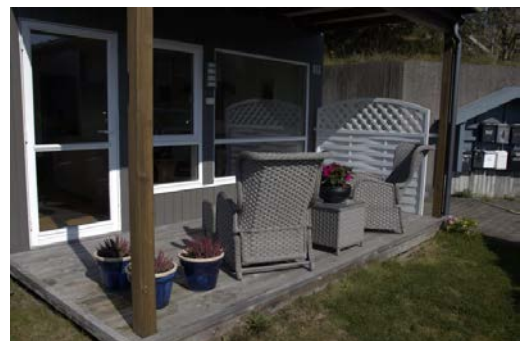
### TG 1 Balkonger, terrasser og rom under balkonger

Terrasseplattning. Terrassebord i tre. Det er lagt plater mellom terrassebjelker over. Dette skal være tak for terrassen.

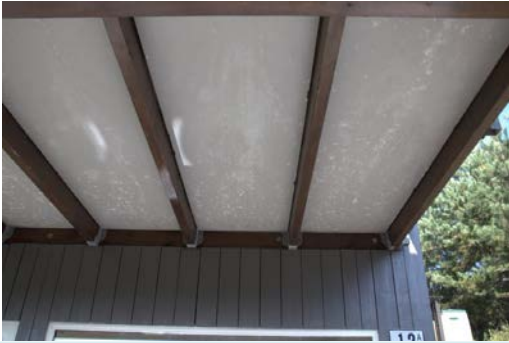
## INNSENDIG

### TG 2 Overflater

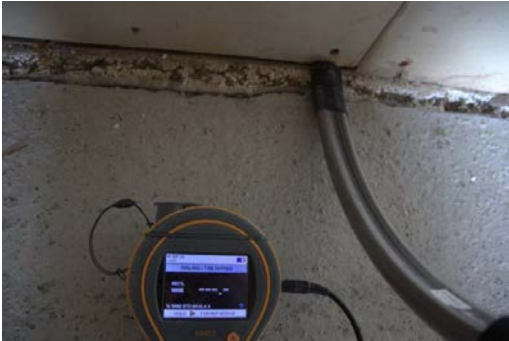
### TG 1 Etasjeskille/gulv mot grunn

Etasjeskillere av tre. Mur mot bakken. Det er registrert noen mindre høydeforskjeller på gulv. Det vil imidlertid sjelden være økonomisk rasjonelt som et enkeltstående tiltak i en bolig som dette. Dersom boligen en gang skal renoveres, kan man vurdere slike tiltak.

Det ble målt med fuktmåler og pigger direkte i bunnsvill mot terreng i boden. Der var det ingen forhøye verider av fukt.

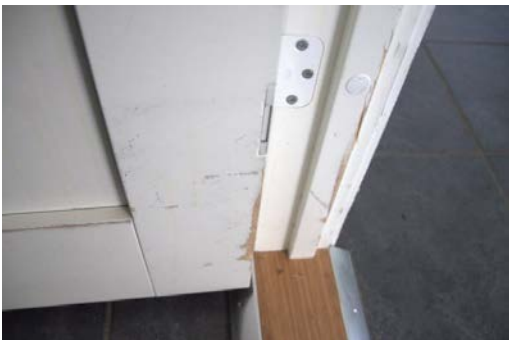
## TG 2 Innvendige dører

Innvendige dører har vanlige bruksmerker. Men noen av disse er litt mer enn vanlig. Noen oppgraderinger/utskiftinger må gjøres.

- Lokal utbedring må påregnes.

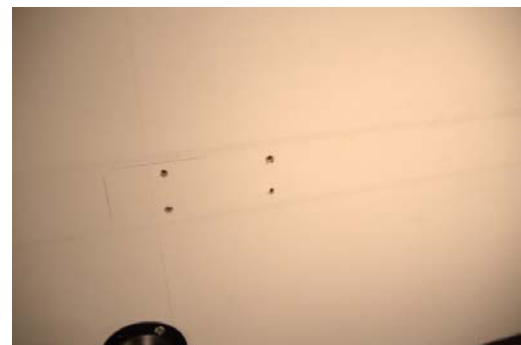
## TG 1 Overflater vegger og himling

Våtromsplater på vegger. Vegg og himling er i ok stand.

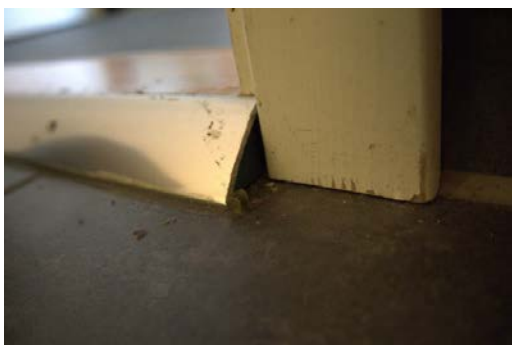
## TG 2 Overflater Gulv

- Det er påvist at høydeforskjell fra topp slukrist til gulv/synlig topp membran ved dørterskel er mindre enn 25 mm.
- Det er påvist avvik i fallforhold til sluk i forhold til krav i forskrift på byggetidspunktet.

- Våtrommet fungerer med dette avviket.
- Andre tiltak:

Når våtrommet pusses opp må det lages oppkant og tilstrekkelig fall til sluket. Sluket må regelmessig renskes. Dusjkabinettet må brukes i rommet.

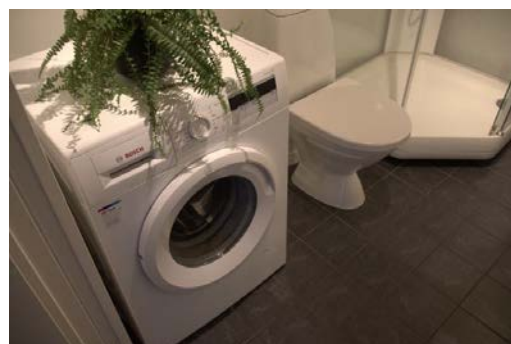
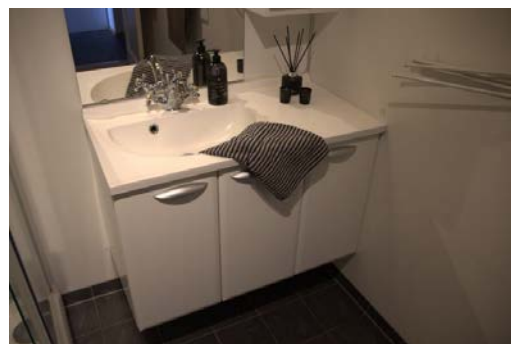
### Sanitærutstyr og innredning

Innredning og sanitærutstyr. Ok vedlikeholdt. Opplegg for vaskemaskin.

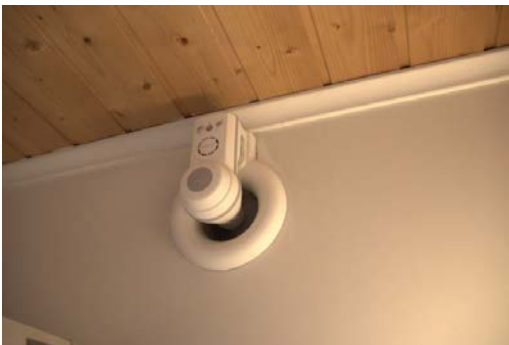
### ! TG 1 Ventilasjon

Elektrisk vifte trakk luften ut.

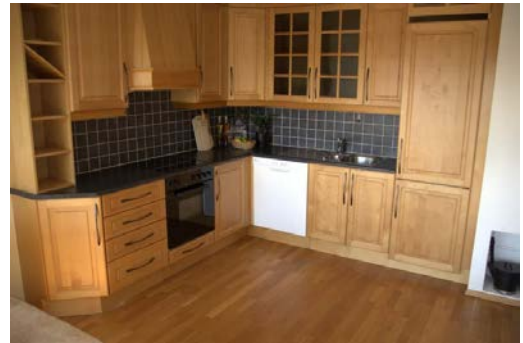
### ! TG 1 Tilliggende konstruksjoner våtrom

Dusjen ligger mot kjøkkeninnredning. Det er ikke laget hull i tilliggende vegg mot dusjen. Det ble fuktsøkt inne i rommet uten å finne unormale verdier.

Vegger har våtromsplater. (Dvs synlig fuktsikring).

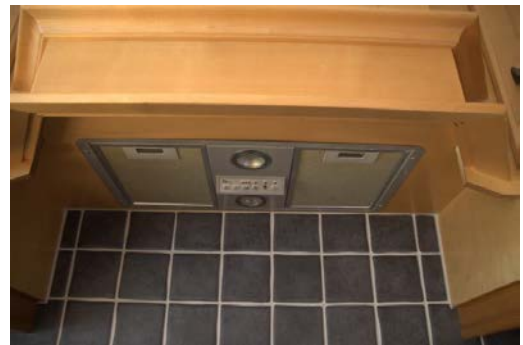
### ! TG 1 Avtrekk

Testet kjøkkenviften. Den trakk luften ut.

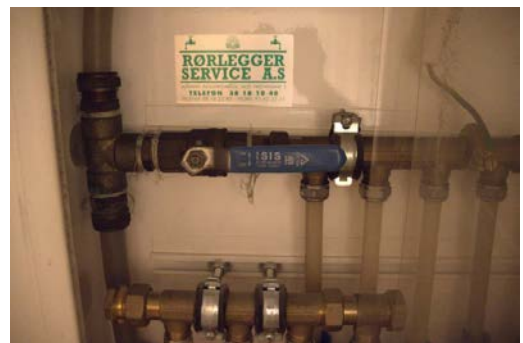
### ! TG 1 Vannledninger

Stoppekran er i rør i rør skap. Ingen synlige lekkasjer på befaringsdagen. "Rør i rør" med skap for inspeksjon/vedlikehold. Rør ut av veggen for lekkasjevann/kondens.

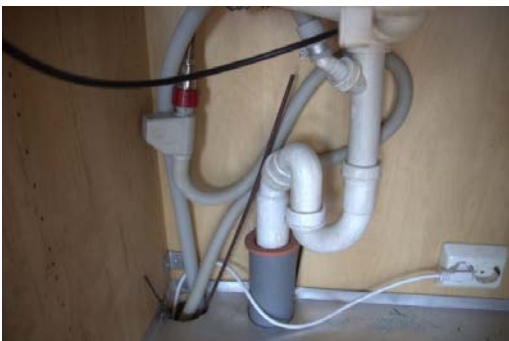
## TO 1 Avløpsrør

Avløpsrør i plast. Videre rør er skjult i vegg/gulv. Det er ikke synlig stakeluke fra avløpsrør. Det ser ut til å være lagt opp til å stake avløpsrør igjennom sluket eller i avløp fra toalett.

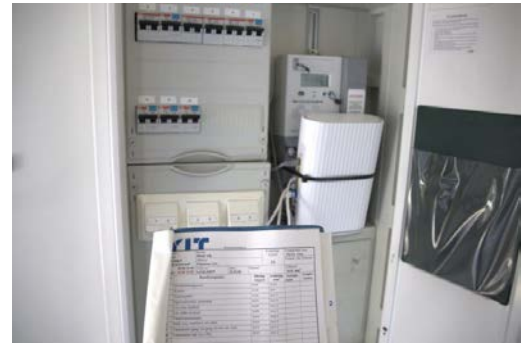
## TG 0 Branntekniske forhold

*Dette er en forenklet kontroll begrenset til de spørsmål som fremkommer under. Tilstandsgraden er basert på retningslinjer til disse spørsmålene i bransjestandarden NS3600. Dette kan ikke sammenlignes med en fullstendig kontroll av branntekniske forhold av offentlig myndighet, eller en vurdering av boligens branntekniske forhold eller prosjektering fra en rådgiver med spesialkompetanse. En bygningssakkyndig har verken kompetanse til å gi slik veiledning eller lov til å foreta en slik kontroll.*

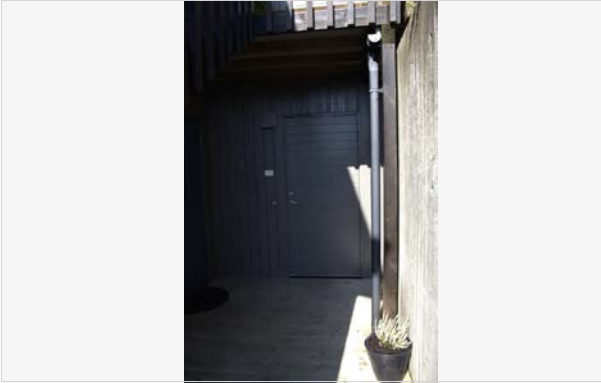
## Bod

Enkel bod ved siden av inngangsdøren.  
Litt slitasje på innvendige plater. Ellers er boden vanlig slitt.

TG: 1.
