# Odderheisløyfen 56

Odderhei – Kristiansand – Randesund

# Del av tomannsbolig - 3 soverom - Flott sjøutsikt og stor solrik terrasse - 2 p-plasser i lukket p-anlegg

#### **SALGSOPPGAVE**

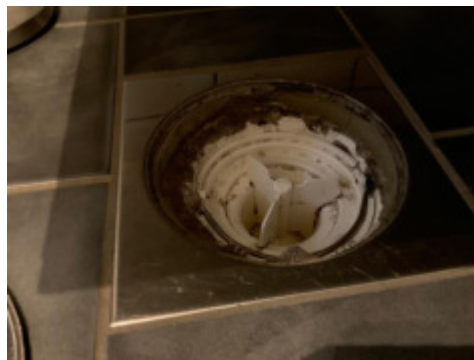
TG 2

Sluk kontrollert.

- Vurdering basert på alder. Tilstandsgrad 2 gis med bakgrunn i at mer enn halvparten av forventet brukstid for membran/tettesjikt er passert. Det er nå ingen symptomer på funksjonssvekkelse, men vær oppmerksom på at dette er en risikokonstruksjon.

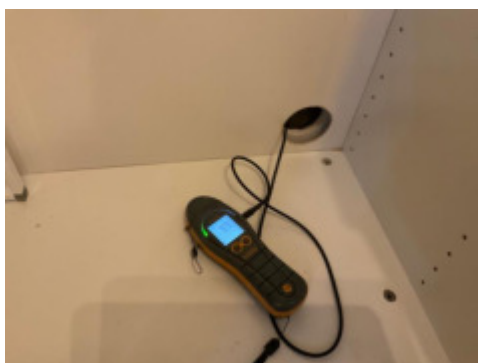
Hulltaking utført i tilstøtende rom, ikke tegn til avvik. Utført fra gang mot badekar.

- Krav til fall (høydeforskjell) er ikke oppfylt, men det er fall til sluk.

Ufagmessig fug overgang gulv og oppkant flis på deler av gulv. Mulig tidligere riss i fug som er forsøkt erstattet.

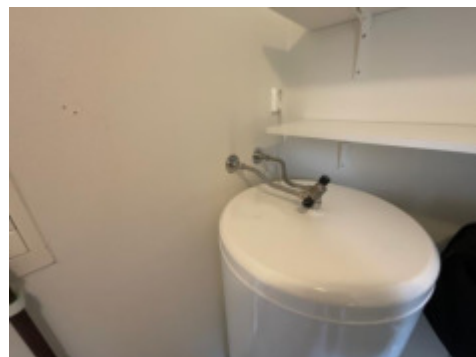
Varmtvannsbereder plassert i vaskerom.

Estimert levetid på bereder er 15-25 år.

- Det er ikke påvist tilfredsstillende el-tilkobling av varmtvannstank iht. gjeldende forskrift.
