Orionvegen 74

Brattås - Porsgrunn

3-roms rekkehusleilighet med en fantastisk sjøutsikt og trivelig hage - Garasje medfølger - Populært og fredelig område

Tilstandsrapport Eierskifte

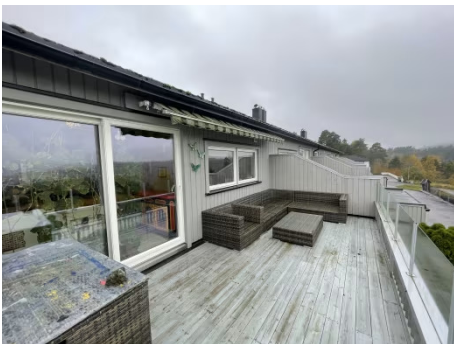
6.2 Balkong, terrasse, platting: Balkong over inngangsparti.

Type	Balkong
Tekket balkong over inngangsparti av treverk etablert i 2016 i borettslagets regi. Vann er ledet ut i takrenne i ytterkant av balkongen og ned i takrenne med nedløpsrør. Gulv av impregneret rekkverk og rekkverk av treverk og Glass/plexiglass.	
Er det gjennomført arbeider etter opprinnelig byggeår?	Ja
Balkongen ble etablert i 2016.	
Er det synlig tegn på skjevheter/konstruksjonssvikt?	Nei
Er det tegn på sopp/råteskader i treverk eller skader i betong?	Nei
Er det krav til rekkverk?	Ja

Er det avvik på rekkverkshøyde og åpninger i rekkverket i forhold til gjeldene byggt teknisk forskrift på befaringstidspunktet?	Nei
Er balkong / terrassen teknet?	Ja
Er det ufullstendig/manglende tettesjikt ved oppkant mot vegg og dør?	Nei
Oppsummering av balkong, terrasse, platting	TG-1
Balkongen fremstår uten skjevheter og det er godkjent rekkverk på balkongen.

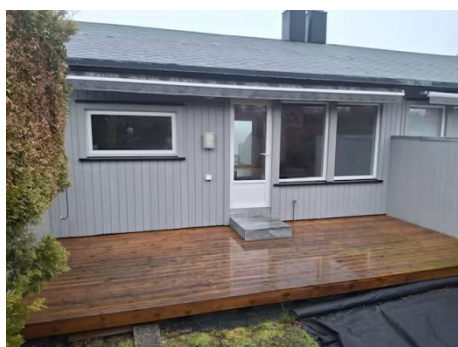
6.3 Balkong, terrasse, platting

Type	Terrasse
Balkongen er opphengt på husveggen og opplagret på steinheller i front.	
Er det gjennomført arbeider etter opprinnelig byggeår?	Ja
Gulvet er byttet etter byggeår.	
Er det synlig tegn på skjevheter/konstruksjonssvikt?	Nei
Er det tegn på sopp/råteskader i treverk eller skader i betong?	Nei
Er det krav til rekkverk?	Nei
Er balkong / terrassen teknet?	Nei
Oppsummering av balkong, terrasse, platting	TG-1
Det ble ikke påvist synlige skjevheter eller tegn på konstruksjonssvikt, men det bemerkes at fundamenter er kun lagt på terreng, og vil kunne påvirkes av bevegelser i grunnen.

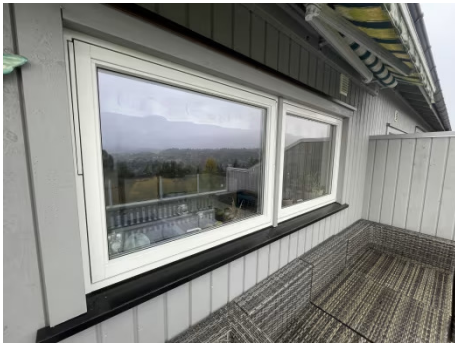
6.4 Vinduer og dører

Trekarmvinduer fra 2016 med 2-lags glass.
Ytterdør av tre med 5 glassfelt med 2-lagsglass fra ukjent år, men det antas at døren er fra 2016.
Heve-skyvedør av tre med 2-lags glass fra 2016.
Enkel terrassedør av tre med 2-lags glass.

Vinduer og dører fremstår uten skader og er fagmessig montert.

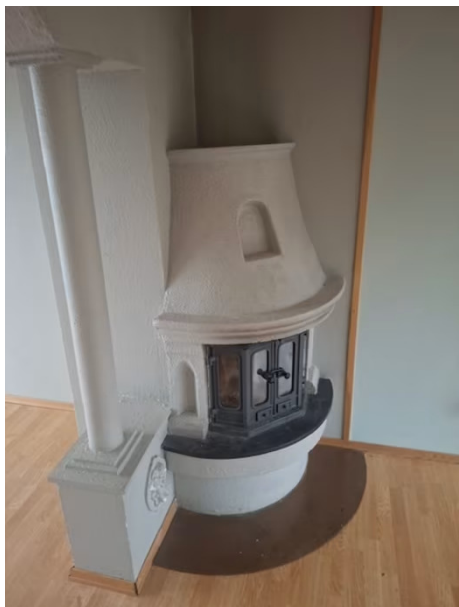
6.7 Ildsted/Skorstein innvendig i boligen

Det ble ikke påvist avvik på avstand til brennbare materialer. Feiluke er plassert i gang i underetasjen. Pipen er beslått over tak og derfor ikke inspisert.

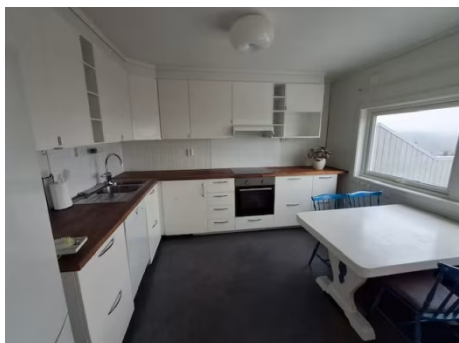
6.8 Kjøkken

Er det påvist fukt /skader rundt vask/kjøleskap/oppvaskmaskin?	Nei
--	-----

Er det påvist skader på kjøkkeninnredning utover normal slitasje?	Nei
---	-----

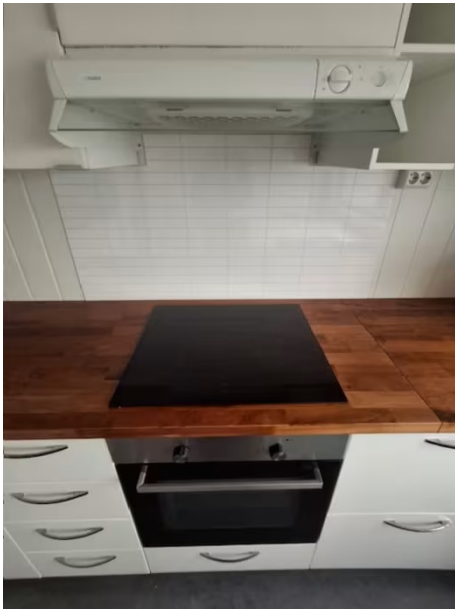
Skade på skapdør.

Kjøkkeninnredning med ukjent alder med glatte fonter og laminert benkeplate. Det er frittstående kjølfrysenskap, og komfyr på kjøkkenet. Det ble ikke påvist betydelige skader på innredningen, men noen hakk ble observert på skapdører. Det ble målt med fuktindikator på utsatte steder på gulvet uten å påvise fuktvariabler på gulvet. Det er ikke montert komfyrvakt eller vannstoppersystem på kjøkkenet. Dette anbefales for å ivareta bransikkerhet og forebygge vannskader.

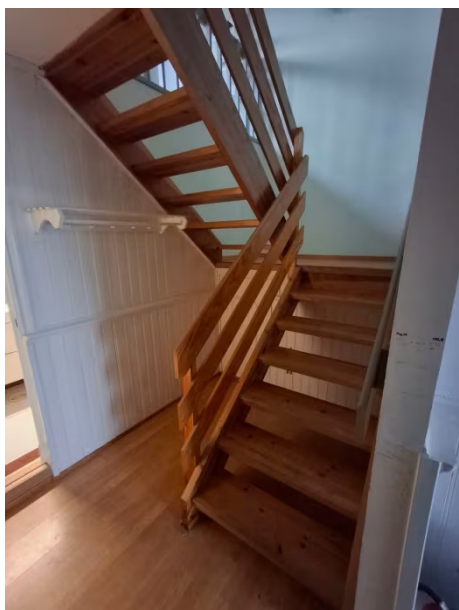
6.10 Trapp

Beskrivelse	
Prefabrikkert tretrapp fra byggeår.	
Er det manglende rekkverk?	Nei
Er høyden på rekkverk under 90cm?	Nei
Er åpninger i rekkverk over 10cm?	Nei
Er åpninger mellom opptrinn over 10 cm?	Ja
Mangler håndløper i trappeløp?	Ja
Er det påvist andre avvik utover normal slitasje?	Nei
Oppsummering av trapp	TG-2
Trappen fremstår solid med normal bruksslitasje fra byggeår. Åpninger mellom opptrinn er over 10 cm, og det er ikke montert håndløper på vegg i hele trappeløpet. Noe knirk ble observert hvert i trappen.	
Anbefalte tiltak / ytterligere undersøkelser anbefales	
Det bør monteres håndløper i hele trappeløpet og åpninger mellom opptrinn bør minskes til under 10 cm.

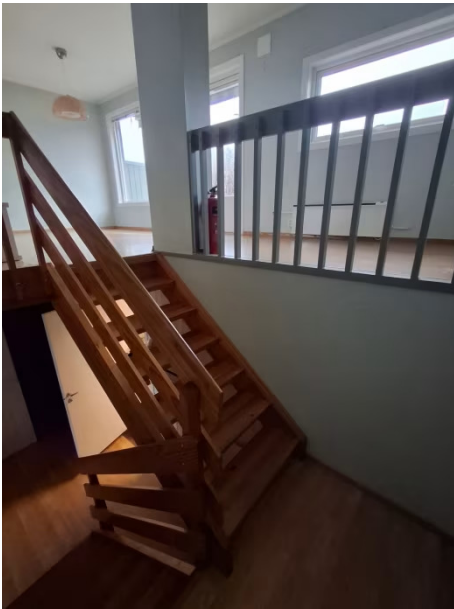
Åpninger mellom trinn er over 10 cm.

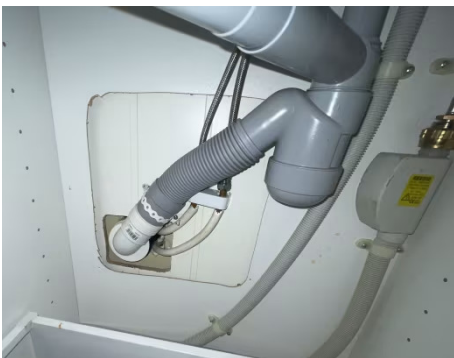
6.11 Avløpsrør

Type avløpsrør	Plast
Er det gjennomført arbeider på anlegget etter byggeår?	Ukjent
Det er mulig det er gjort arbeider på avløp i forbindelse med oppgradering av kjøkken og bad.	
Er det manglende lufting av kloakk over tak?	Nei
Er det sen avrenning fra tappested?	Nei
Mangler det stakemuligheter på avløpsanlegget?	Nei
Har avløpsrør nådd en alder som gir økt risiko for skader eller følgeskader?	Ja

Oppsummering av avløpsrør**TG-2**

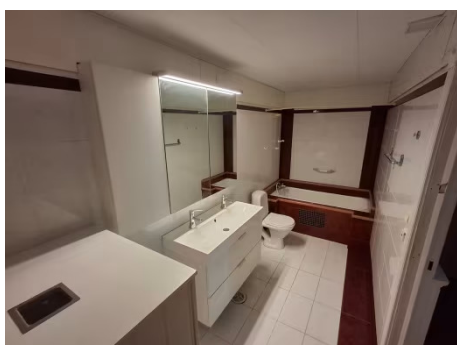
6.16 Våtrom

Beskrivelse av overflate	
Det er fliser på gulv og vegger og takess i himling.	
Er det gjennomført arbeider etter opprinnelig byggeår?	Ukjent
Det er opplyst av selger at våtrommet er oppgradert etter byggeår av tidligere eiere, men årstall er ukjent.

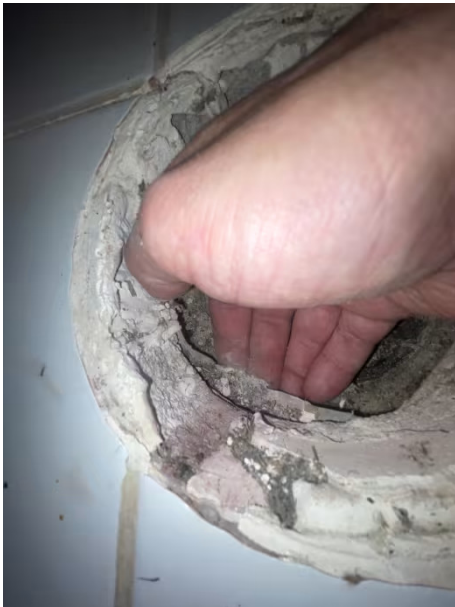
Det er observert tettesjikt i sluk, men sluket er ikke av en slik type at tettesjiktet kan klemmes med klemring. Fliser og eventuelt tettesjikt er avsluttet ved varmtvannstank, og her vil vann kunne renne under vegger og tettesjiktet på badet ved en vannlekkasje.

Tettesjikt i sluk.

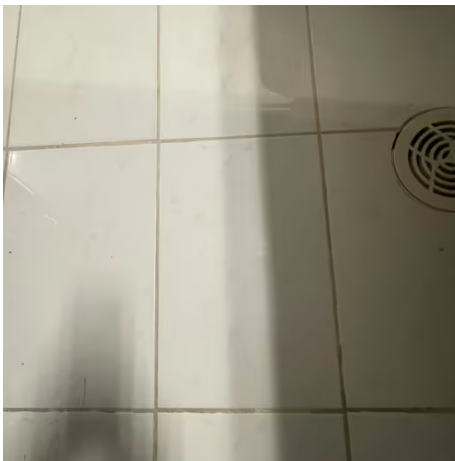
Overflate gulv.

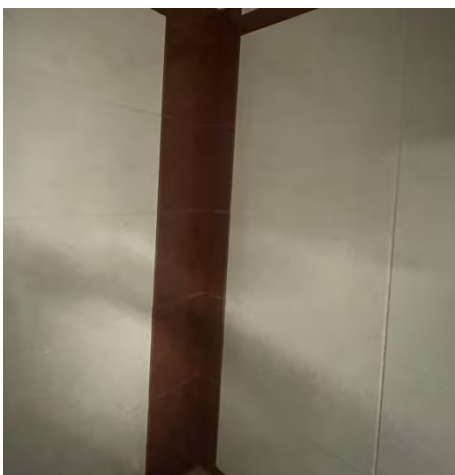
Overflate vegg.

Er det påvist avvik i krav om høydeforskjell på tettesjikt/fall til sluk?	Ja
Er det fare for at lekkasjevann fra installasjoner i rommet ikke når sluket?	Ja
Er vindu eller dør plassert i våtsone (utsatt for vannsprut)?	Nei
Er det gjennomføringer i vegg/tak mot kald sone?	Nei
Er det registrert riss, sprekker i fuger, bom (hullrom) under flis?	Ja
Er det påvist tegn på sopp/råteskader/fuktskader på overflater eller skadedyr?	Nei
Er det registrert knirk i gulvet?	Nei

Det er observert tettesjikt i sluk, men sluket er ikke av en slik type at tettesjiktet kan klemmes med klemring. Fliser og eventuelt tettesjikt er avsluttet ved varmtvannstank, og her vil vann kunne renne under vegger og tettesjiktet på badet ved en vannlekkasje.

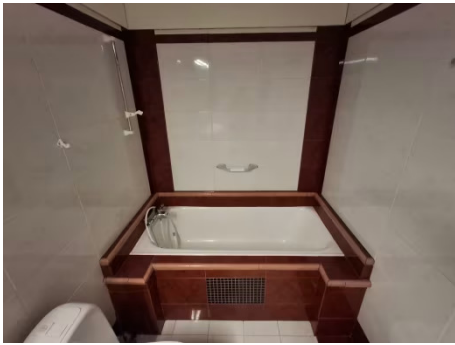
Sanitærutstyr

Våtrommet har innebygget badekar, servantskap, gulvmontert toalett og opplegg for vaskemaskin. Eier opplyser at toalett og servantskap er byttet i 2022.

Det ble ikke påvist skader på utstyr og innredning.

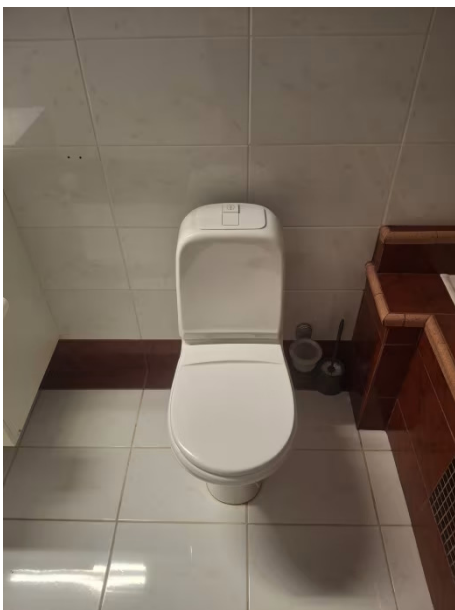
Avtrekksanlegg fungerer som tiltenkt.

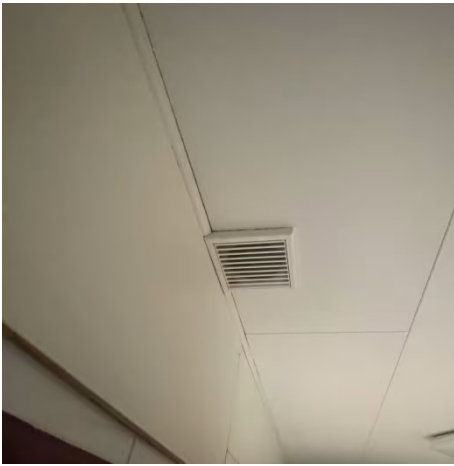
Det ble ikke boret hull i vegg da veggen ikke er egnet for hulltaking, men det ble målt med fuktindikator på gulv og vegger uten å påvise fuktvariabler.

Ingen unormale fuktverdier i vegg.

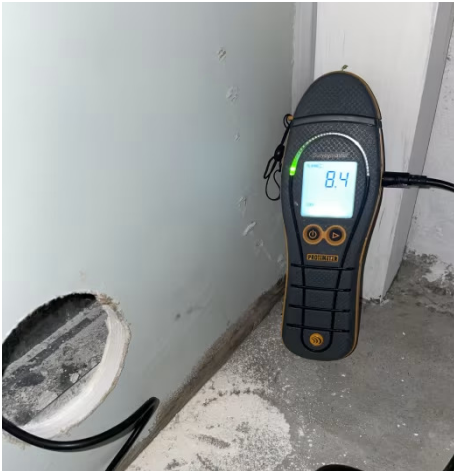
Det ble boret hull i vegg mot badekar og målt med fuktindikator i vegg. Det ble ikke påvist fuktighet i vegg.
