Løyningssknodden64

Bortelid

Flott hytte med sentral beliggenhet og nydelig utsikt til alpinanlegget - Tilkobling vann/avløp betalt

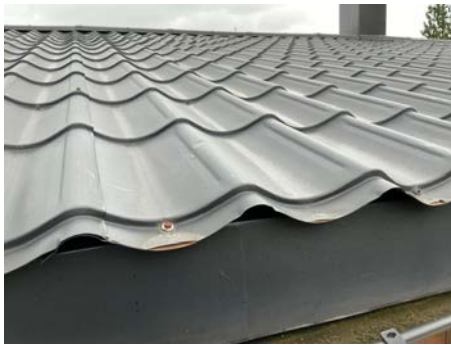
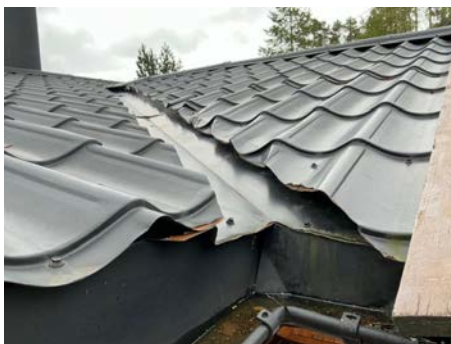
Noe stedvis rust på plater.

- Overvåk tilstanden jevnlig. For å få tilstandsgrad 0 eller 1 må tekkingen skiftes ut, men tidspunktet for når dette er nødvendig er vanskelig å si noe om.

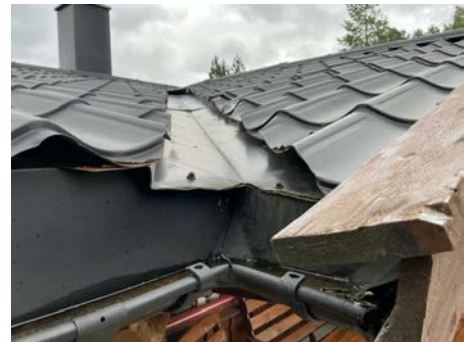
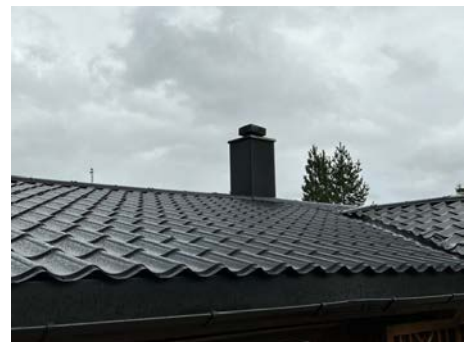
Nedløp og beslag

Vannbord og vindski av tre. Alder- og værslitasje.

Gradrenner har noe rust i overganger mellom beslag. Noe fuktskjolder rundt lufting wc.

Oppsyn, utskiftninger eldre deler påregnes med tiden.

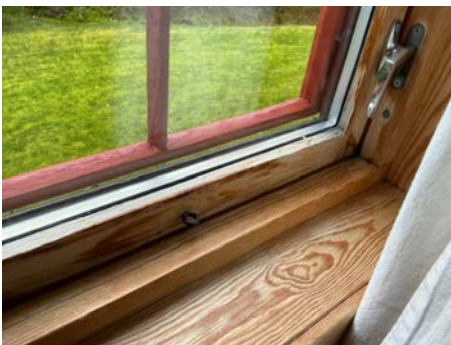
Stedvis alder- og værslitasje. Noe stedvis fuktskjolder i karmen på vinduer. Noe trekk kan oppleves eldre vinduer.

Vedlikehold. Vurdere utskiftninger med tiden.

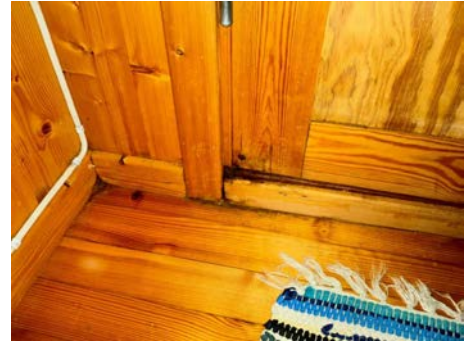
TG 2 Dører

Dører fra byggeår, noe trekk vil kunne oppleves. Ved hoveddør så er det noe fuktskjolder synlig innvendig side, oppsyn. Den til utv bod må dras til litt for å gå i lås.

Vedlikehold og vurdere utskiftninger fremtid.

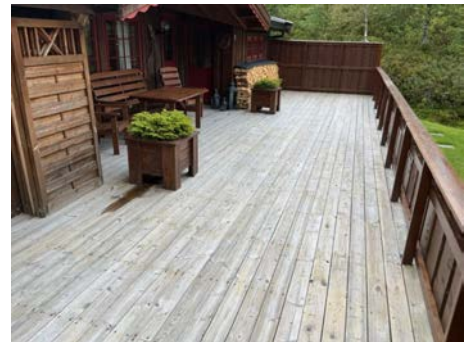
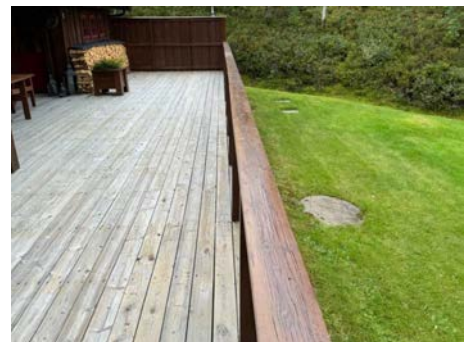
Terrasse med dekke av terrassebord. Treverk og terrassebord fremstår med normal vær- og aldersslitasje. Normalt vedlikehold av terrassebord må påregnes. Med dette menes en årlig vask/rens av bord for å fjerne grønske og evt oppdatering av beis/maling mm.

Mindre skjevhet.

Vurdere utbedring.

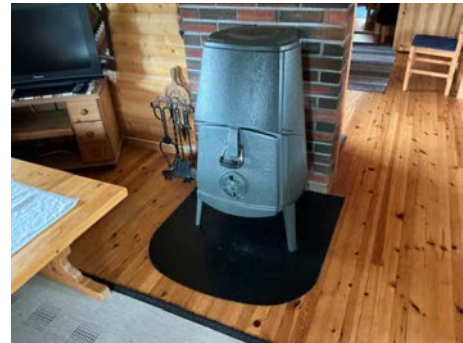
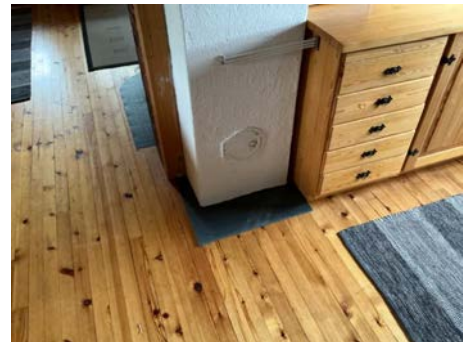
Vedovn kan med fordel vurderes byttet til mer rentbrennede ovn. Oppsyn riss.

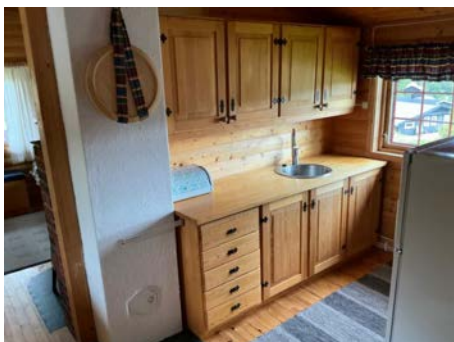
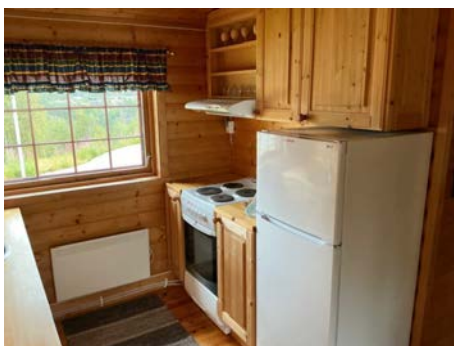
1 ETASJE > STUE/KJØKKEN

Innredning med heltre fronter og benkeplate. Furugulv. Tilfeldig valgte dører og skuffer ble testet, og fungerte OK. Normal bruksslitasje. Kun utslagsvask.

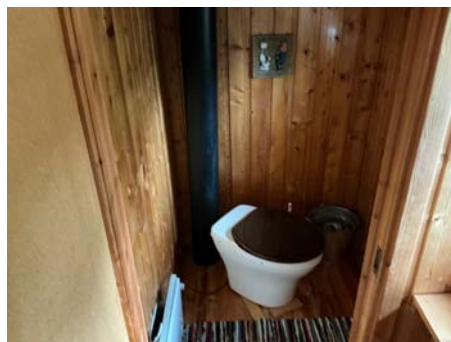
Tidligere mindre lekkasje via varmekabler rør, noe merke på gulv i boden. Ble målt og funnet tørt der målt befaringsdagen.

Oppsyn.

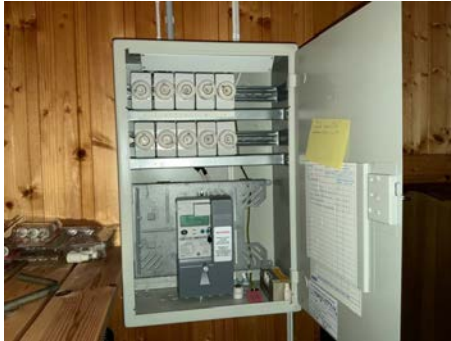
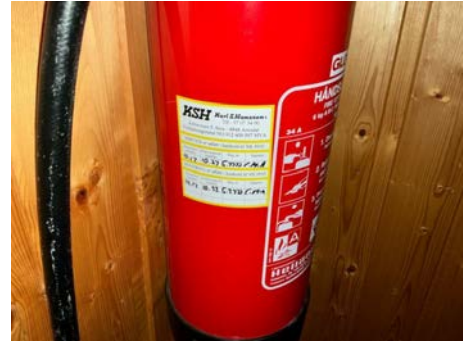
TG 0 Branntekniske forhold

1. Er det mangler for brannslukningsutstyr i boligen iht. forskriftskrav på søknadstidspunktet, men minst Byggeforskrift 1985?
Nei
2. Er det skader på brannslukningsutstyr eller er apparatet eldre enn 10 år?
Nei
3. Er det mangler på røykvarsler i boligen iht. forskriftskrav på søknadstidspunktet, men minst Byggeforskrift 1985?
Nei
4. Er det skader på røykvarslere?
Nei

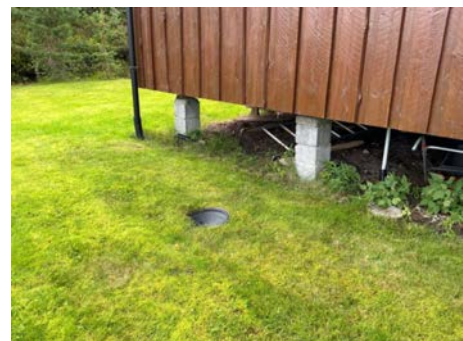
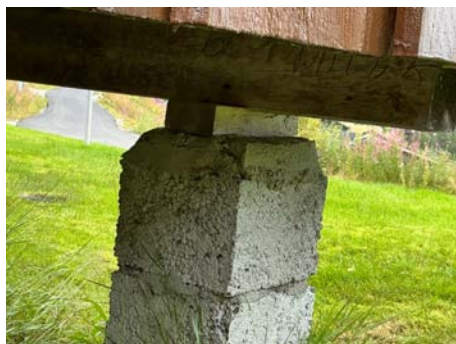
Terrenghold

Man ønsker ideelt sett fall på terreng bort fra bolig slik at regnvann, snøsmelting mm dreneres bort. Man må anta at dette har fungert på et vis i disse årene da det ikke er opplyst om vesentlige forhold. Må vurderes ytterligere ved nedbør og evt vurdere noe tilpasninger.
