Løyningsknodden64

Bortelid

Flott hytte med sentral beliggenhet og nydelig utsikt til alpinanlegget - Tilkobling vann/avløp betalt

Befaringsdato: 26.08.2024

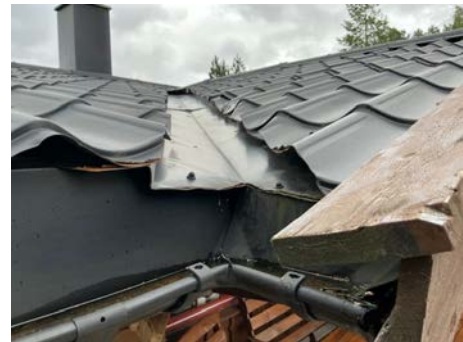
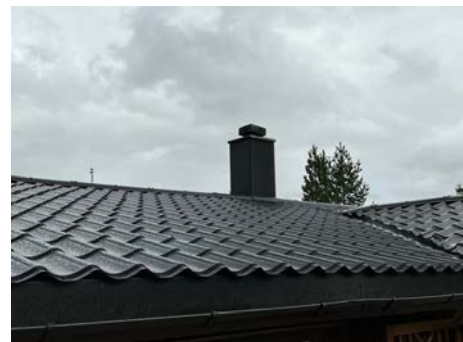
Nedløp og beslag

Vannbord og vindski av tre. Alder- og værslitasje.

Gradrenner har noe rust i overganger mellom beslag. Noe fuktskjolder rundt lufting wc.

Oppsyn, utskiftninger eldre deler påregnes med tiden.
