Skiløypevegen 16

Bortelid

Meget flott og stor hytte med utsikt til skiløypen - Ypperlig som generasjonshytte eller for 2 familier

Tilstandsrapport

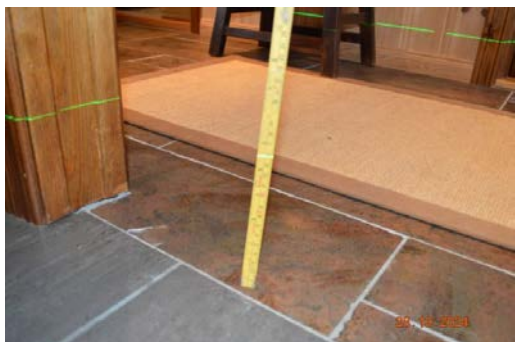
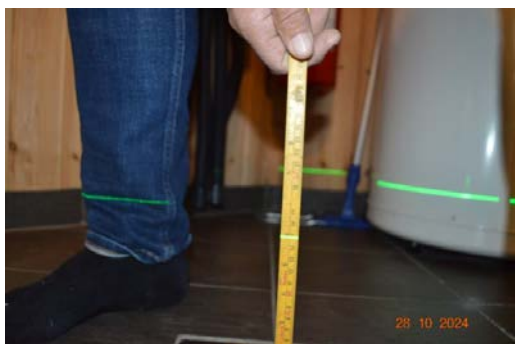
- Det er påvist avvik i fallforhold til sluk i forhold til krav i forskrift på byggetidspunktet.

Det er målt 12 mm fall fra døråpning til topp sluk. Kravet er 25 mm men våtrommet fungerer med dette avviket.

Kostnadsestimat: Ingen umiddelbar kostnad

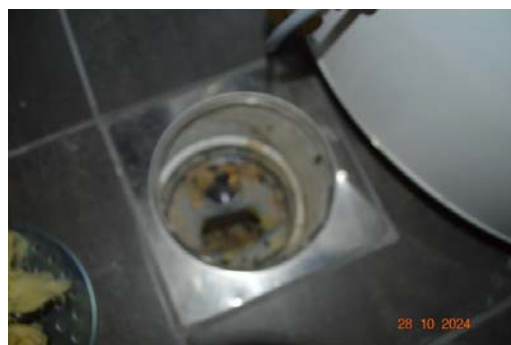
- Det er påvist avvik i fallforhold til sluk i forhold til krav i forskrift på byggetidspunktet.

Det er målt 13 mm fall fra døråpning til topp sluk. Kravet er 25 mm men våtrommet fungerer med dette avviket.

Kostnadsestimat: Ingen umiddelbar kostnad
