Luntevikveien 44A

Luntevika - Lillesand

Stilren 3-roms selveierleilighet fra 2017 - Balkong - Vannbåren varme - Heisadkomst - Parkeringskjeller

Tilstandsrapport

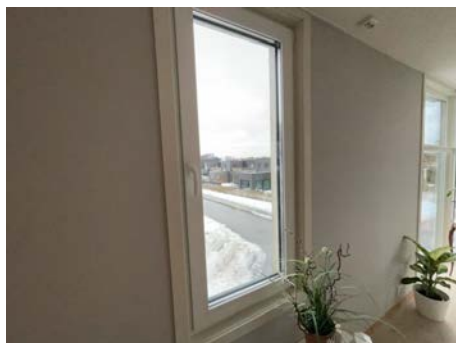
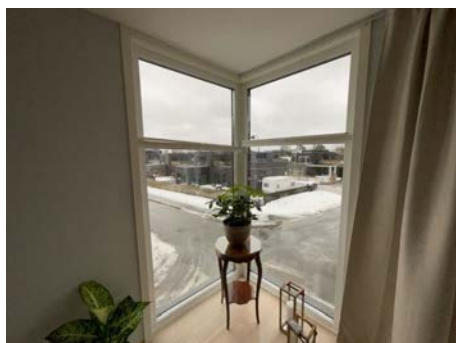
Vinduer med karmen og rammer i PVC og 3-lags isolerglass.

Ved funksjonstest av tilfeldig valgte vinduer ble det ikke registrert nevneverdige avvik utenom at enkelte vinduer har mindre justeringsbehov, ellers lite slitasje registrert, men normal aldersslitasje og bruksmerker må likevel kunne forventes.

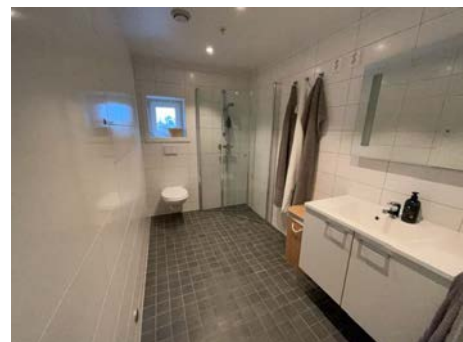
2. ETASJE > BAD/VASKEROM

TG 2 Overflater vegger og himling

Det ble ikke registrert sprekker eller bom i veggfliser ved stikkontroll av tilfeldig valgte fliser. Takhimling er malt med våtromsmaling.

Det ble ikke registrert unormal indikasjon på fukt i vegger ved bruk av fuktindikator i utsatte områder under blandebatteri/dusjarmatur.

- Det er avvik:
 - Det er vindu med ikke fuktbestandige materialer i våtsonen. Det foreligger ikke dokumentasjon på at vinduslist og foring er malt med våtromsmaling. Skjøter er også utette.

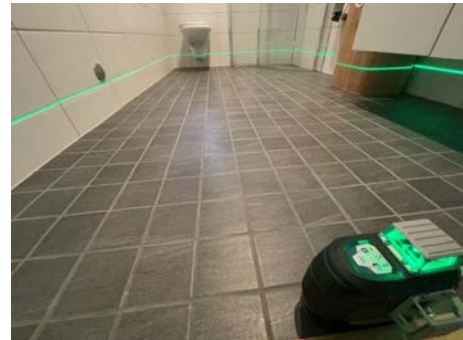
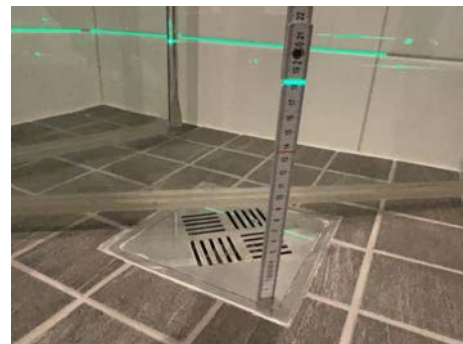
2. ETASJE > BAD/VASKEROM

! TG 1 Overflater Gulv

Gulvet har tilfredsstillende fall mot sluk. Ved en eventuell lekkasje vil vann kunne renne til sluk før det kan gjøre skade på tilliggende bygningsdeler.

Målt høydeforskjell mellom dør og sluk ble målt til 45 mm. Krav er 25.

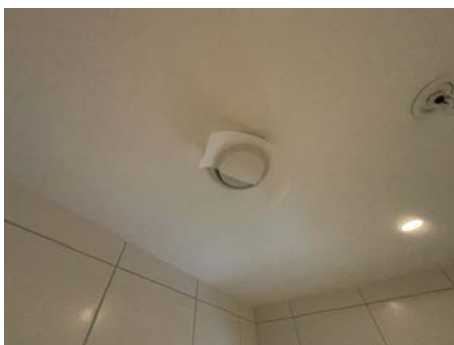
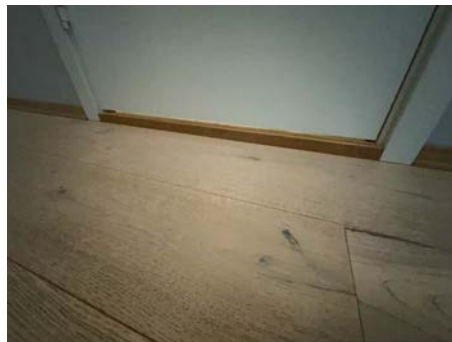
2. ETASJE > BAD/VASKEROM

Ventilasjon

Aggregat til ventilasjonsanlegg plassert på vaskerom. Avtrekksventil i himling og tilluft ved dør.

Avtrekk fungerte fint på befaringdagen.

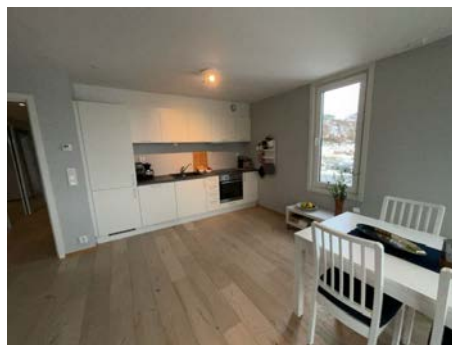
Kjøkkenet fremstår i normal god stand alder tatt i betraktning. Det gjøres imidlertid oppmerksom på at funksjonstest/kontroll av hvitevarer ikke inngår som en del av tilstandsvurderingen. Henviser til selger for informasjon om tilstand og funksjon.

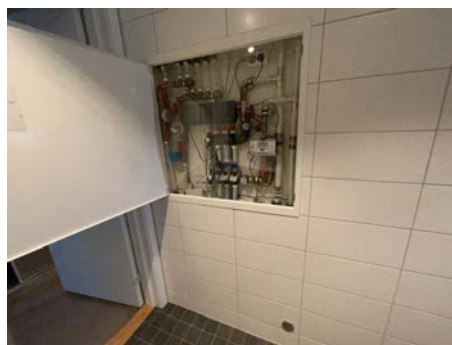
! TG 1 Vannledninger

Stoppekran påvist.
Automatisk vannstopper påvist.

Det ble ikke registrert indikasjon på lekkasje. Rørarbeidet er montert av autorisert rørlegger og fremstår med fagmessig utførelse.

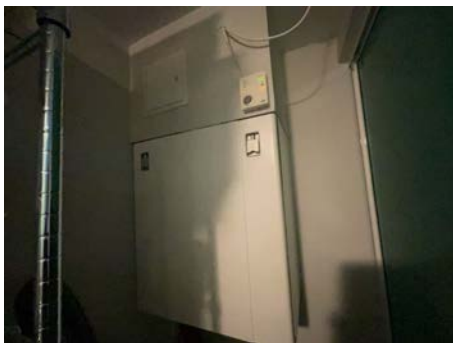
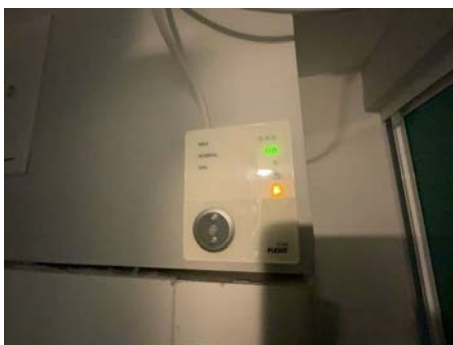
Luftutskifting i boligen skjer via balansert ventilasjonsanlegg.

Anlegget fungerte på befaringsdagen. Rutine og servicehistorikk og filter skift er ikke kjent.

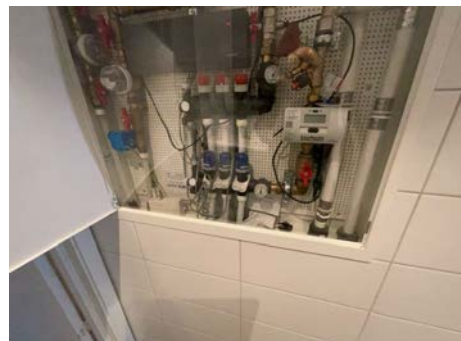
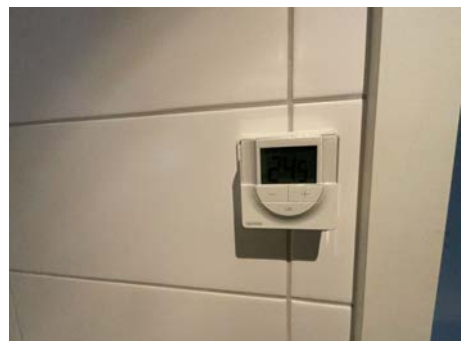
Undertegnede har ikke kompetanse til å vurdere teknisk tilstand på vannbåren varme anlegg og har kun enkelt besiktiget vannfordelerskap der sammenkoblingspunkter, reguleringsventiler og ellers overflater på gulv som har varme.

TG gis for lav alder, gjenværende garantitid og at det ikke ble registrert avvik.

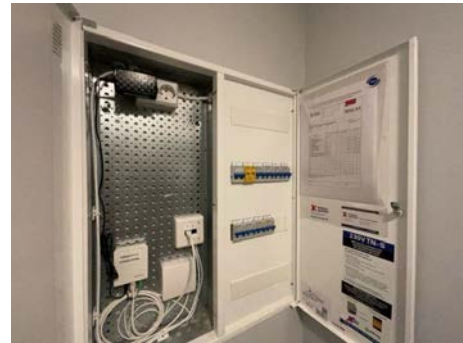
TG 1 Elektrisk anlegg

- Er det tegn på at kabelinnføringer og hull i inntak og sikringskap ikke er tette, så langt dette er mulig å sjekke uten å fjerne kapslinger?
Nei
- Finnes det kursfortegnelse, og er den i samsvar med antall sikringer?
Ja
- Foreta en helhetsvurdering av det elektriske anlegget, dets alder, allmenne tilstand og fare for liv og helse. Bør det elektriske anlegget ha en utvidet el-kontroll?
Nei

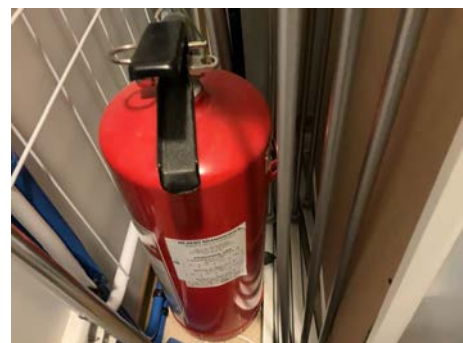
TG 0 Branntekniske forhold

- Er det mangler for brannslukningsutstyr i boligen iht. forskriftskrav på søknadstidspunktet, men minst Byggeforskrift 1985?
Nei
- Er det skader på brannslukningsutstyr eller er apparatet eldre enn 10 år?
Nei
- Er det mangler på røykvarsler i boligen iht. forskriftskrav på søknadstidspunktet, men minst Byggeforskrift 1985?
Nei
- Er det skader på røykvarslere?
Nei
