# Spåråheiveien 80

# Fritidsbolig med alt på en flate fra 2024 med nydelig utsikt til Fjorden/Vegår - Bilvei helt frem - Elbillader

# Tilstandsrapport

## FRITIDSBOLIG

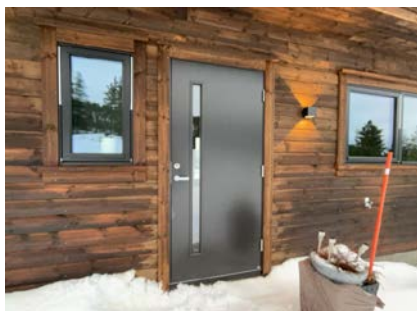
## TG 1 Terrassedør

Malt balkongdør / terrassedør i tre med 2 lag glass.

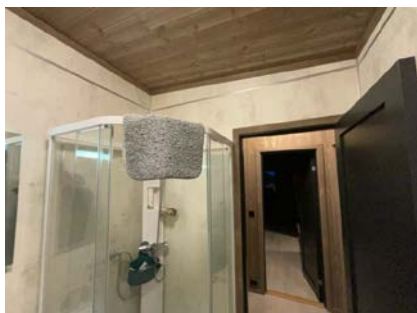
### TG 3 Overflater Gulv

påvist avvik i fallforhold til sluk i forhold til krav i forskrift på byggetidspunktet. Det ble registrert antydning til motfall på gulv under vaskeservant og redusert limdekning (bomlyd) i deler av det flislagte gulvarealet.

Det er påvist at noen fliser har bom (hulrom under). Det er påvist avvik i fallforhold til sluk i forhold til krav i forskrift på byggetidspunktet.

Innhent dokumentasjon om mulig. Videre bruk av dusjkabinett. Anbefaler jevnlig rens og vedlikehold av sluk, for å unngå tilstopping i sluk med påfølgende høy vannstand og belastning mot klemring og eventuelle tettesjikt.

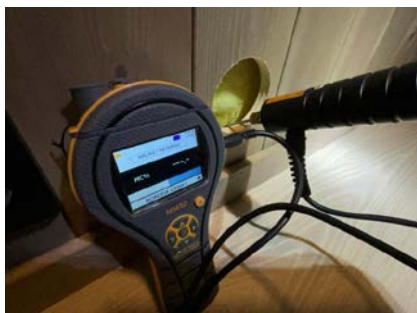
Hulltaking med inspeksjon og fuktmåling er foretatt fra tilstøtende soverom, mot dusjsjonen. Det er ikke avdekket skadelige fuktverdier i hulltakingsområdet, ved måling av trefukttinnhold.

Hulltaking - Fuktmåling - Tørr konstruksjon i hulltakingsområdet.

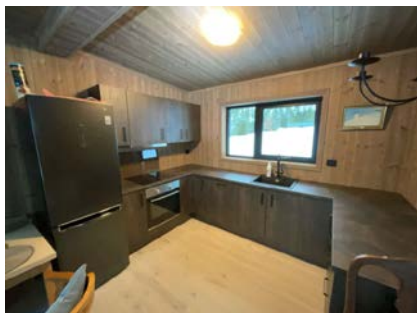
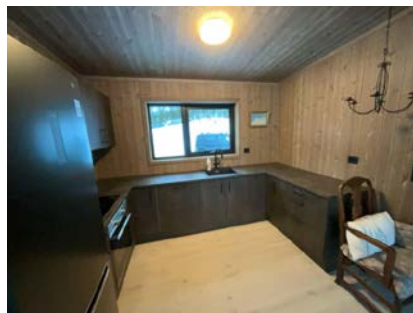
Det er ikke påvist tegn på at det er montert lekkasjedeteksjon ved oppvaskmaskin/oppvaskkum, dette er et krav på kjøkkenet ut ifra alder. Videre ble det registrert løs veggplate / beskyttelsesplate ved koketopp.

- Det bør monteres lekkasjedeteksjon ved oppvaskmaskin/oppvaskkum.

Feste / montere beskyttelsesplate mot vegg over koketopp.

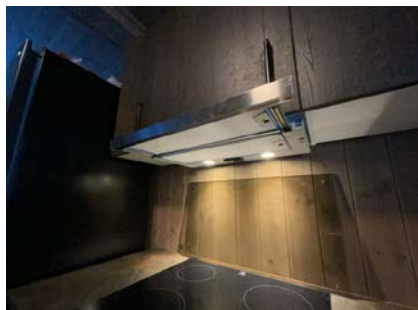
### Vannledninger

Det er avvik: Det er redusert vannmengde/trykk ved samtidig tapping i kraner. Det ble registrert redusert vanntrykk i kjøkken og trykkfall ved samtidig tapping. Det mangler automatiske lekkasjestoppere i bod/teknisk rom og kjøkken.

- Vanninntaket til bygningen må sjekkes.

Anbefaler å kontakte vvs-fagmann for fagteknisk vurdering av årsak og eventuell metode for utbedring av lavt vanntrykk. Videre må det ettermonteres automatisk lekkasjestoppere i bod/teknisk rom og kjøkken.

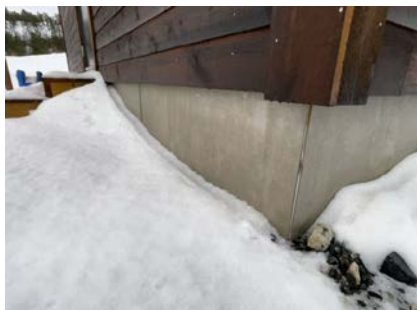
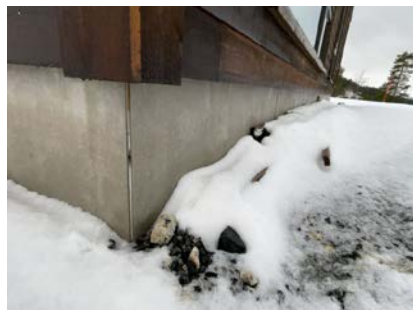
### TG 0 Terrengforhold

Hoveddelen av tomten er flatplanert, men ikke opparbeidet. Det er ikke registrert symptomer på overvannsproblematikk.

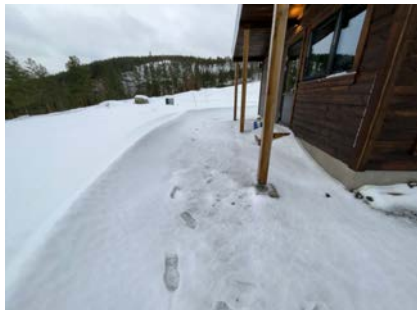
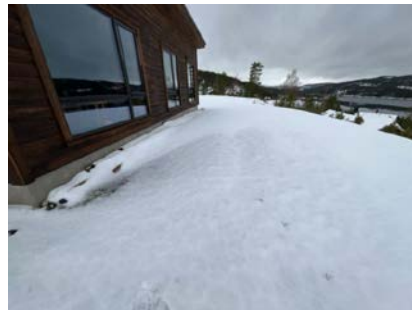
## TG 2 Utvendige vann- og avløpsledninger

Vann og avløpsledninger er nedgravet og/eller skjult under terrengflater. Utvendige vann og avløpsledninger er derfor ikke fysisk kontrollert eller vurdert. Vurderingen beror utelukkende på tilgjengelige opplysninger om anleggets alder og naturlig slitasje. Tilgjengelige opplysninger tilsier at fritidsboligen blir forsynt med forbruksvann fra felles borebrønn, tilknyttet fritidsboligene i området. Avløp føres til felles privateiet avløpsanlegg. Utfyllende informasjon må eventuelt innhentes hos velforeningen eller driftsansvarlige for anlegget. Utvendig stoppekran er ikke lokalisert, anvist eller vurdert.
