Brones 9C

Lækker selveierleilighet med utsikt til Tromøysund og gode solforhold - Parkering i garasjeanlegg - Heis

Tilstandsrapport

LEILIGHET - EIERSEKSJON

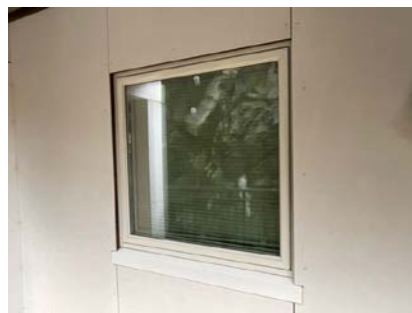
TE1 Hovedinngangsdør

Tre/trefiberdør i malt utførelse.

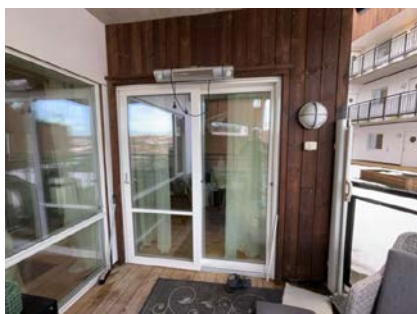
TE 2 Treterasse - Terrasseplatting

Treterasse over betongopparbeidelse.

Deler av terrassegulvet har synlig vedlikeholdsetterslep. Konstruksjonen ligger i nær / umiddelbar tilknytning til betongdekke og er utsatt for smeltevann og fuktbelastning fra underlaget.

Overflatevedlikehold av terrassegulvet.

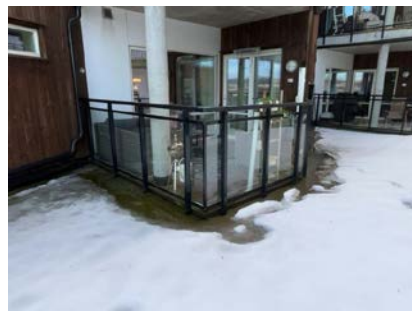
TE 2 Fellesarealer

Bygningens og sameiets fellesarealer er ikke vurdert. Med fellesarealer menes konstruksjonsdeler, installasjoner og utvendige overflater som sameiet i sin helhet bærer ansvaret for.

- For å lukke avviket ihht NS 3600.2018 må det utarbeides en Tilstandsanalyserapport/vedlikeholdsplan for fellesdeler i bygget. Da dette er opp til borettslag/sameie å rekvirere er kostnadsestimat ikke satt.

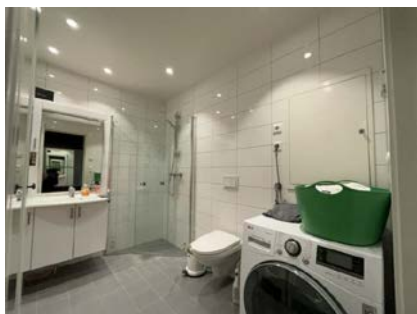
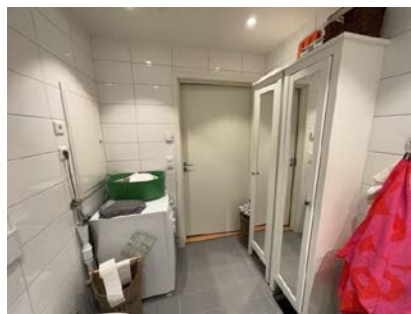
2.ETASJE > BAD/VASKEROM

- Det er påvist avvik i fallforhold til sluk i forhold til krav i forskrift på byggetidspunktet.

Det kan ikke konstateres at avviket vil ha en konsekvens ut over at vannsøl eller lekkasjevann må tørkes manuelt. Videre avviker løsningen fra forskriftens funksjonskrav til gulvets ferdige overflate.

Vær oppmerksom ved bruk. For å få tilstandsgrad 0 eller 1 må gulvet bygges om, for å få riktig fall til sluk. Det vil imidlertid sjelden være økonomisk rasjonelt som et enkeltstående tiltak. Ved en eventuell renovering, påse at våtromsgulvet bygges med riktig fall til sluk. Det kan med fordel ettermonteres automatisk lekkasjestopper som forebyggende tiltak mot eventuelle fremtidige lekkasjer. Tilstandsgraden settes ut fra avvik fra funksjonskravet i gjeldende byggeforskrift.

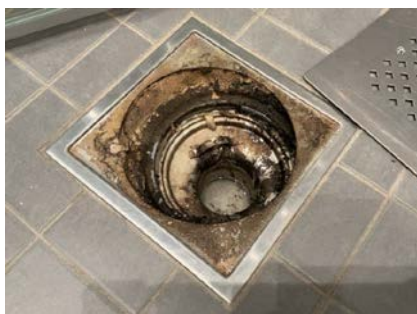
2. ETASJE > BAD/VASKEROM

- Det er ikke påvist tilfredsstillende løsning for å synliggjøre lekkasje fra innebygget systerne.
