Øvregate 4B

Svært lekker selveierleilighet med sentral beliggenhet - 2 soverom - Varme i alle gulv - Biloppstillingsplass m/lader

Tilstandsrapport

BOLIGBYGG MED FLERE BOENHETER

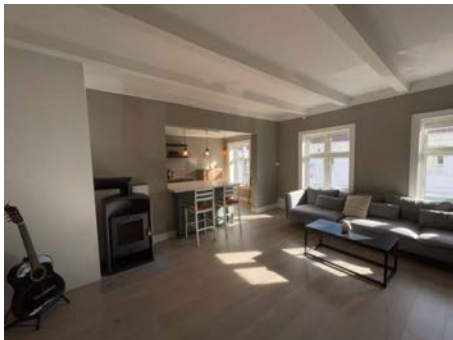
TG 3 Etasjeskille/gulv mot grunn

Bjelkelag mellom etasjer av tre.

Ved kontroll av nivåforskjell på gulv ble det hovedsakelig registrert normale avvik høy alder på bygning tatt i betraktning, men nivåforskjellen ansees som et avvik basert på standardens krav. Se kommentar for avvik under. Kontrollen er kun stikkmessig utført.

- Høydeforskjell målt på 2 m. lengde var stedvis over 20 mm. Dette er avvik som kvalifiserer til tilstandsgrad 3 og gis med bakgrunn i standardens krav til godkjente måleavvik.

Største målte avvik ble målt til 34 mm. på 2 m. lengde.

For å få tilstandsgrad 0 eller 1 må høydeforskjeller rettes opp. Det vil imidlertid sjelden være økonomisk rasjonelt som et enkeltstående tiltak i en bolig som dette. Dersom boligen en gang skal renoveres, kan man vurdere slike tiltak. Ny eier må selv vurdere eventuelt behov for oppretting.

Kostnadsestimat: 10 000 - 50 000

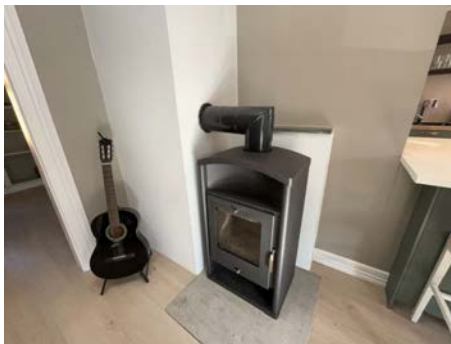
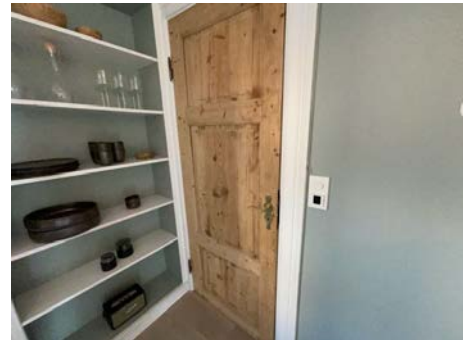
Ved inspeksjon av utvendige overflater på pipe og brannmur, ble det ikke registrert sprekker eller riss av betydning. Vedovn ble ikke funksjonstestet på befaringsdagen, men fremstod tilsynelatende i god stand. Selger opplyser at den fungerer som den skal.

For ytterligere teknisk tilstandsanalyse av pipe og ildsted, henvises det til lokalt brann- og feiervesen.

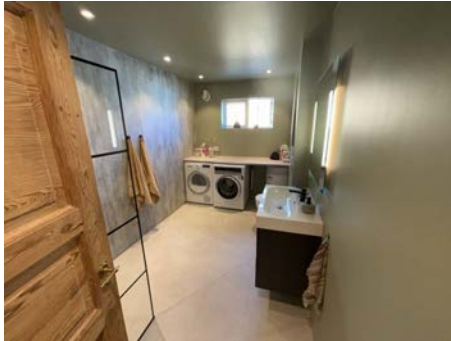
TG 2 Overflater vegger og himling

Det ble registrert tilfredsstillende fugemasse i skjøter og mellom bunn av veggplater og bunnskinne. Tidligere eier har opplyst at innerhjørne i våtsone har skjult originalt Fibo hjørneskinne. Det ble ikke registrert synlige synlig avvik ved monteringen.

- Det er avvik:
- Det ble registrert noe synlige gipshjørner på badet.

- Tiltak:
- Avviket er kun av estetisk art. Ny eier må selv vurdere om det er ønskelig å utbedre dette.

Kostnadsestimat: Ingen umiddelbar kostnad

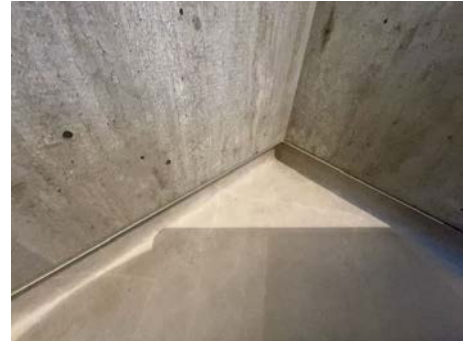
TG 1 Overflater Gulv

Gulvet har god høydeforskjell fra topp vinyl belegg ved dørterskel i forhold til nivå på sluker. Ved en eventuell lekkasje vil vann kunne renne til sluk før det kan gjøre skade på tilliggende bygningsdeler. Det er i tillegg målt tilstrekkelig fall for bruksvann i dusjnise.

Arbeider med gulvbelegg er utført av Maler Friis og fremstår med faglig utførelse. Dokumentasjon foreligger.

Høydeforskjell ble målt til over 25 mm. mellom topp slukrist og topp dør.

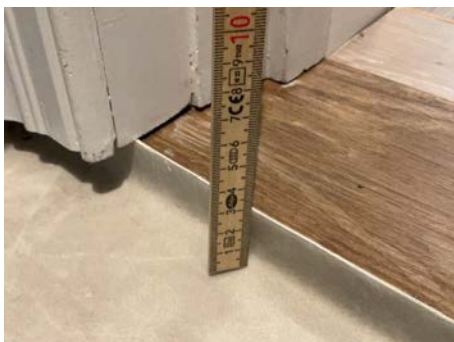
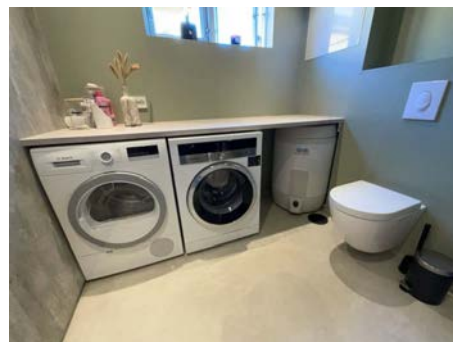
TG 0 Sluk, membran og tettesjikt

Gulvets tettesjikt er sveiset vinylbelegg montert i desember 2022. Gulvet har oppkanter langs vegger og ved dør som tettesjikt. Belegg er fagmessig montert i hjørner og i plastsluker. Sluker er også fra 2022.

Dokumentasjon foreligger.

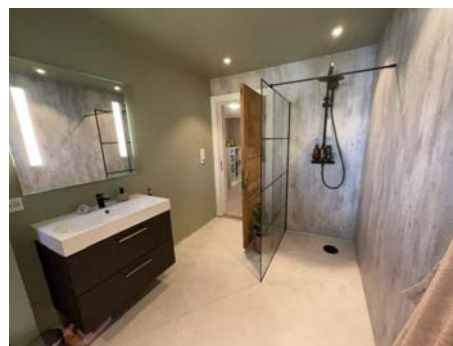
TG 1 Ventilasjon

Badet har elektrisk sensorstyrt avtrekksvifte fra 2022 og tilluft under dørbled fra oppvarmede rom.

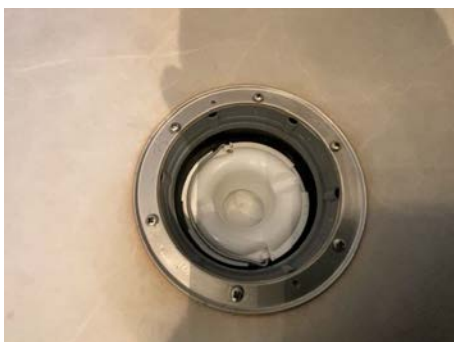
TG 1 Sanitærutstyr og innredning

Det er registrert synlig drenerigsutløp under toalettsisterne.

Innredning og utsyr fremstod med normal bruksslitasje alder tatt i betraktning.

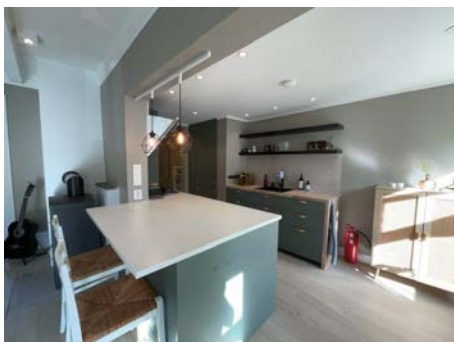
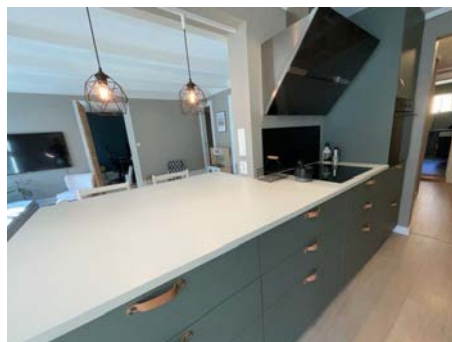
TG 1 Avtrekk

Nyere kjøkkenventilator med avtrekk ut.

Avtrekksviften ble testet på befaringsdagen og fungerte fint.

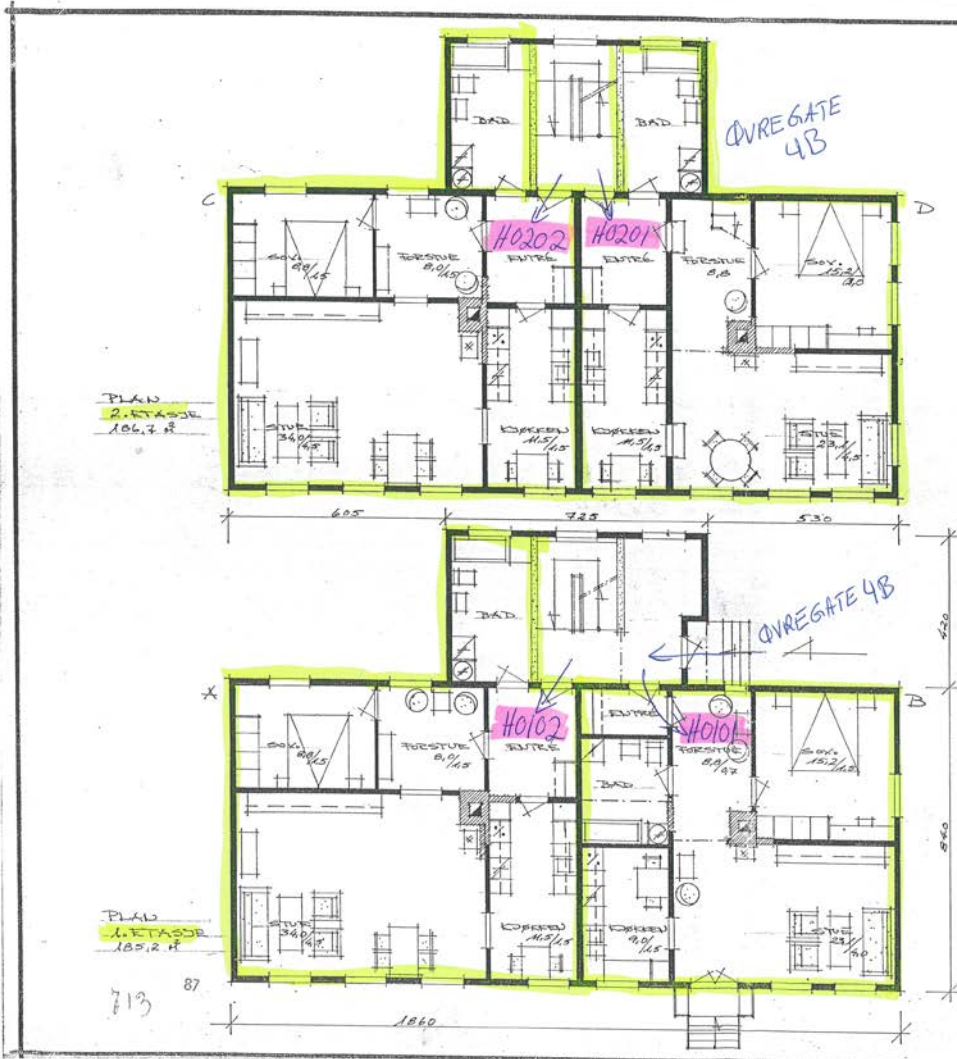
A = 76.88 m²

Godkjent
av Lillesand bygningsråd
Jf: sek nr. pr. instruks 15/6-87
