# Søndre Vardåsen 44

# Pen 2-roms endelelighet i 3. etasje - Fast plass i parkeringsanlegg samt sportsbod - Heisadkomst - Gasspeis - Balkong

# Tilstandsrapport

## BOLIGBYGG MED FLERE BOENHETER

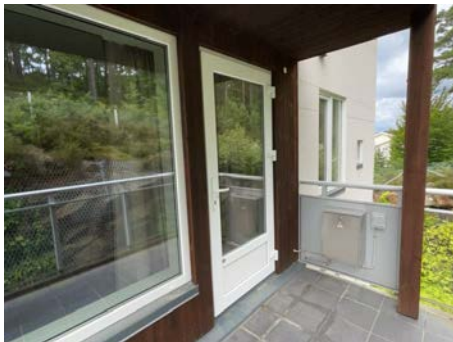
### TO 1 Vinduer

PVC vinduer med 3-lags glass.

Vinduer fremstår i god stand uten nevneverdige avvik. Vinduer med åpne/lufte mulighet fungerte fint.

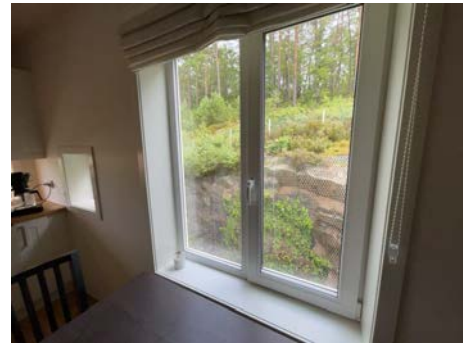
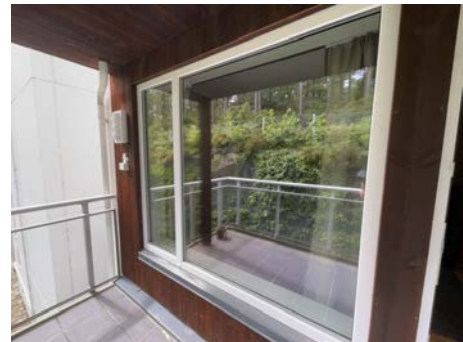
### TO 2 Dører

Malt inngangsdør med brann og lyd-hemmende kvaliteter..  
Balkongdør av PVC med 3-lags isolerglass.  
Boddør i parkeringskjeller av tre.

- Boddør i garasjen henger i karm/svill ved lukking, samt noe antydning til heng på balkongdør. Mindre svelleskade registrert på hovedytterdør, mulig etter tidligere heng.

- Dører som henger bør justeres for å unngå skader.

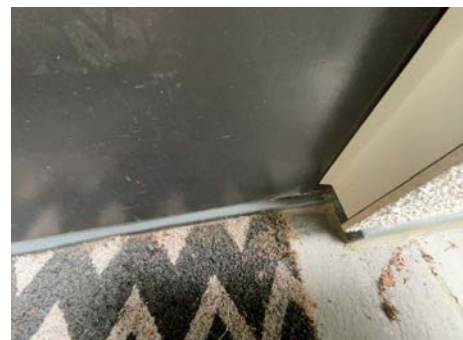
- Boddør i garasjen henger i karm/svill ved lukking, samt noe antydning til heng på balkongdør. Mindre svelleskade registrert på hovedytterdør, mulig etter tidligere heng.

- Tiltak:

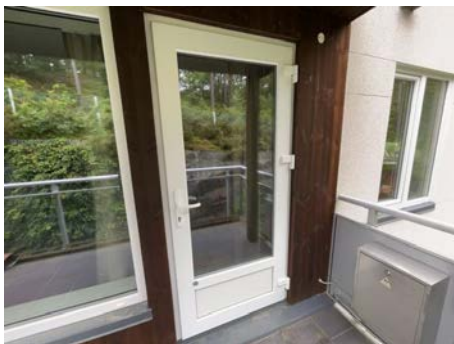
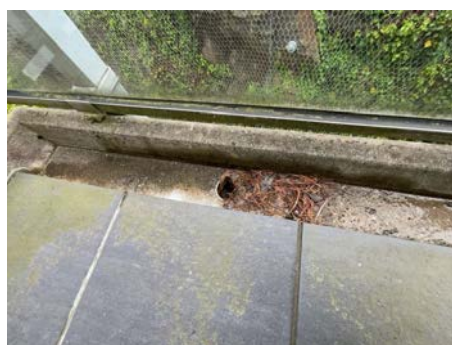
## TO 2 Balkonger, terrasser og rom under balkonger

Betongterrasse med dekke belagt med fliser og rekkverk av aluminium og glass.

Terrassen fremstod i god stand og fungerer fint, men det gjøres oppmerksom på noe kalk/saltutslag på fliser og i fuger, noe som er en indikasjon på underliggende fukt i betong. Avviket ansees kun av estetisk art.

- Avviket ansees å være av estetisk art, og skyldes mulig grunnet tidligere lagrede gjenstander som har holdt på fukt over lengere tid.

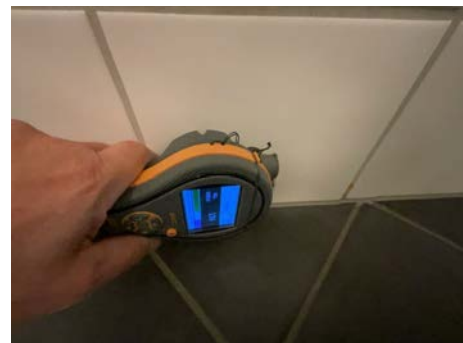
### 3. ETASJE > BAD/VASKEROM

#### Overflater Gulv

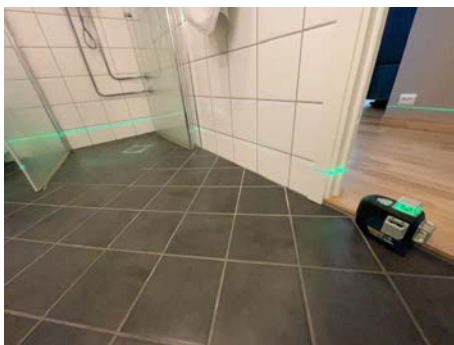
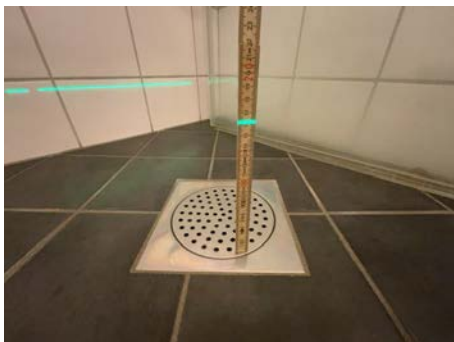
Gulvet har tilfredsstillende fall mot sluk, i tillegg til oppkant ved dør. Ved en eventuell lekkasje vil vann kunne renne til sluk før det kan gjøre skade på tilliggende bygningsdeler. OK ihht. byggeårets gjeldende krav.

Målt fall på selve gulvet ble målt til 26 mm. mellom dør og sluk.

Rød strek på tommestokk er nullpunkt ved dør.

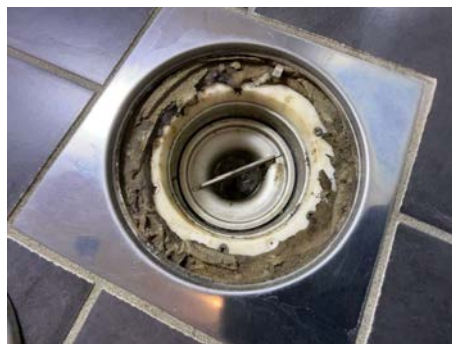
### TO 2 Sanitærutstyr og innredning

- Det er avvik:
  - Det ble registrert antydning til noe svelleskade/løstnet folie på skapside til baderomsinnredning.

- Tiltak:
  - Løstnet folie bør fuktbeskyttes, ellers ansees avviket kun å være av estetisk art.

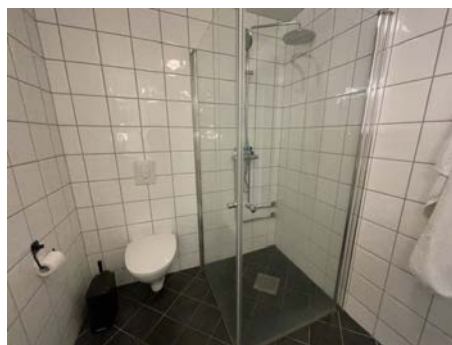
## 3. ETASJE > BAD/VASKEROM

### TO 1 Sluk, membran og tettesjikt

Antydning til membran synlig i sluk, forøvrig ukjent omfang og type av membran. Mansjett ser ut til å være festet i klemring som tiltenkt. Oversmurt membran er noe porøs i sluk, men fungerer.

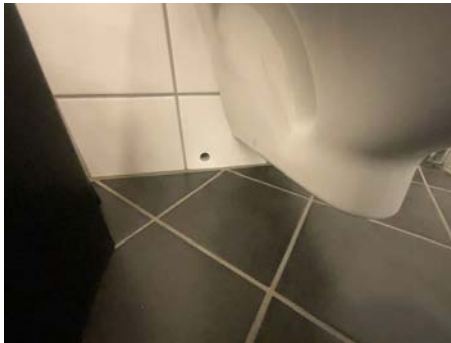
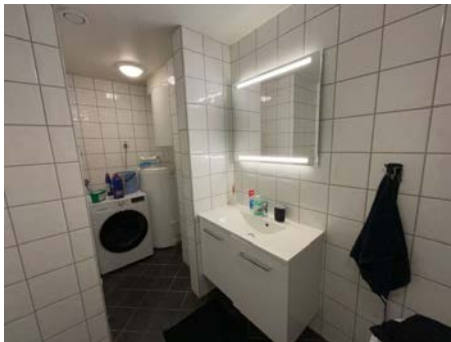
## 3. ETASJE > BAD/VASKEROM

### ! TO 1 Ventilasjon

Avtrekk fra ventilasjonsanlegg og tilluft ved dør.  
Funksjonstest: avtrekk fungerte, tilluftspalte OK.

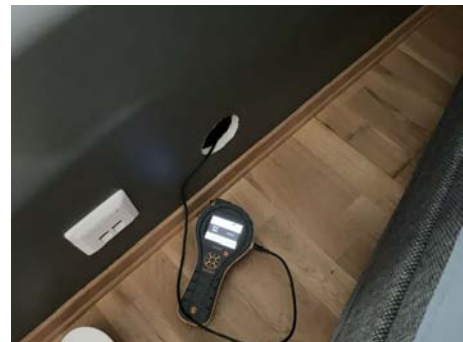
### ! TO 0 Tilliggende konstruksjoner våtrom

Hulltaking er foretatt i forbindelse med salg i 2023. Løkk ble åpnet og kontrollert uten å påvise unormale forhold.

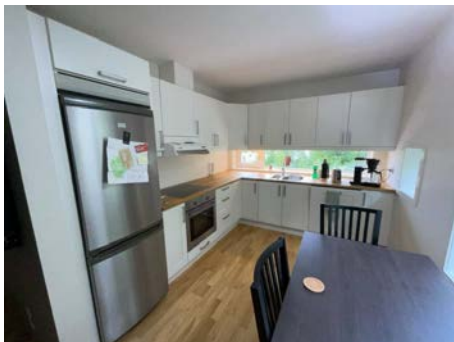
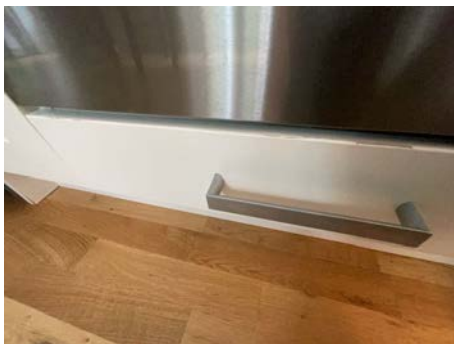
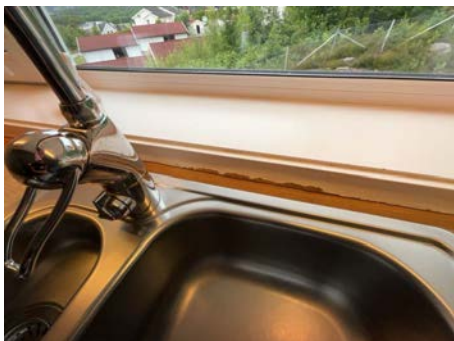
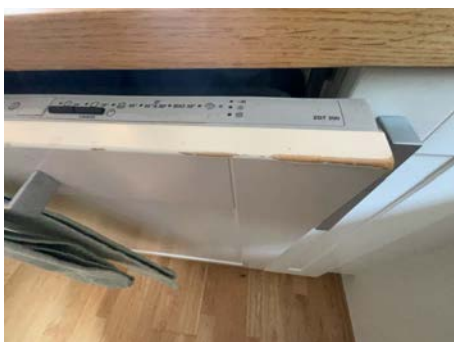
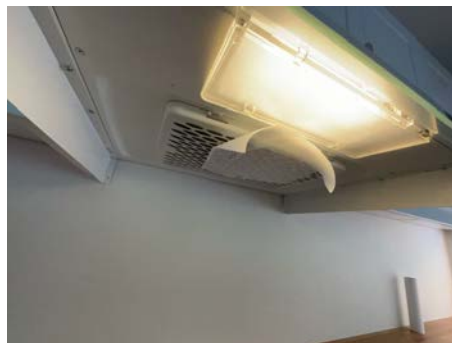
- Det ble ikke registrert lekkasjevarsler eller komfyrvakt på kjøkkenet.

- Det ble registrert svelleskader på vinduslist i nærhet av vannkran. Vinduslist og foring er av MDF materiale, noe som egner seg dårlig i våtsone nær vanninstallasjoner om denne ikke fuktbeskyttes.

Foto viser funksjonstest med papir.

- Komfyrvakt og lekkasjevarsler bør monteres for å ivareta brannsikkerhet og lekkasjesikring, men var ikke et krav på søketidspunktet for boligkomplekset. (før 1.7.2010)

- Det må påregnes utskifting av list til egnet type. Ellers bør foring av MDF fuktbeskyttes med våtromsmaling etc. da denne også er disponert for fuktopptrekk.

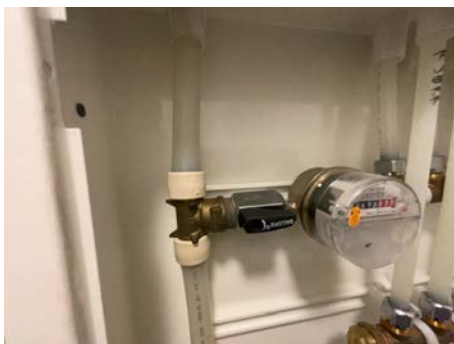
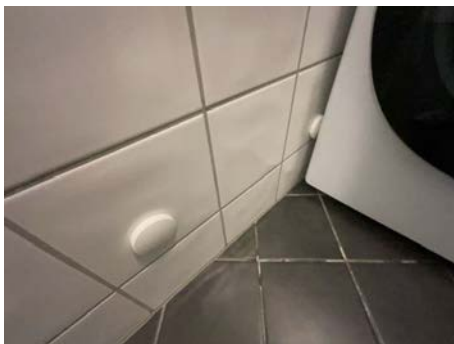
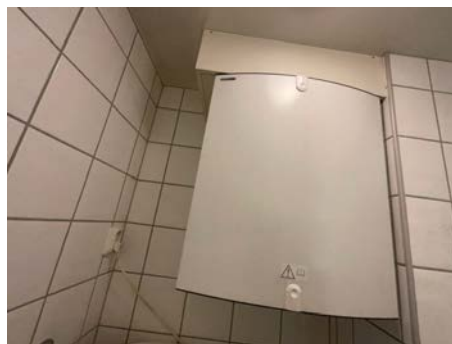
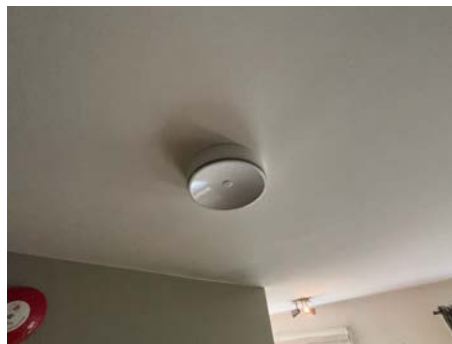
## TO 1 Avløpsrør

Avløpsrør av plast.

Det ble ikke registrert lekkasje fra rørkoblinger ved funksjonstest ved vannspyling i vask.

194 liters varmtvannstank fra byggeår plassert i rom med sluk. Varmtvannsbereder fungerte, ingen lekkasje registrert. OK.

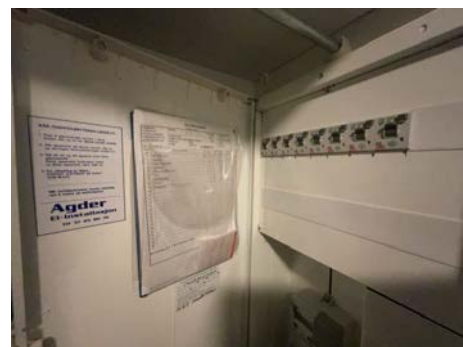
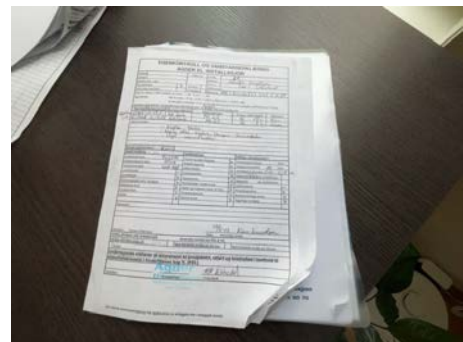
### Inntak og sikringskap

9. Er det tegn på at kabelinnføringer og hull i inntak og sikringskap ikke er tette, så langt dette er mulig å sjekke uten å fjerne kapslinger?  
**Nei**
10. Finnes det kursfortegnelse, og er den i samsvar med antall sikringer?  
**Ja**
11. Foreta en helhetsvurdering av det elektriske anlegget, dets alder, allmenne tilstand og fare for liv og helse. Bør det elektriske anlegget ha en utvidet el-kontroll?  
**Nei**
