Kilgata 5D

KILEN BRYGGE

Tilstandsrapport

📍 Kilgata 5 D, 3217 SANDEFJORD

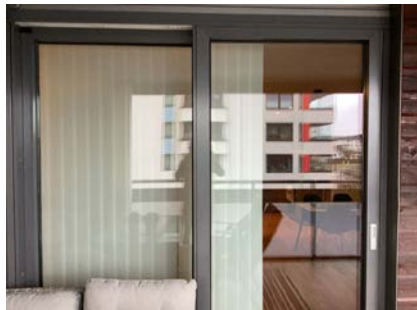
TE2 Balkonger, terrasser og rom under balkonger

Leiligheten har stor balkong delt i to med en innglasset del og en åpen balkong med glass skyvedør i mellom.

Vurdering av avvik:

- Det er avvik:

Det er vannskade på laminatgulvet ytterst på innglasset balkong på 2 steder. Vann kan komme inn når regnet står på.

- Tiltak:

For å få dette bort må gulvet byttes.

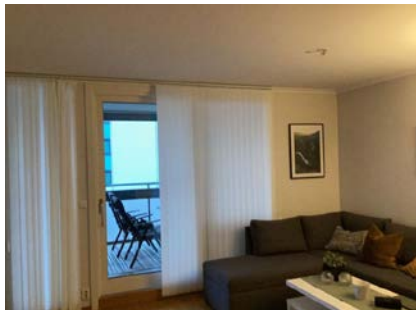
TE1 Overflater

Innvendig er det gulv av parkett. Veggene har malte plater. Innvendige tak har malte plater. Det er noen bruksmerker på gulvet og en flekk på gulvet i boden.

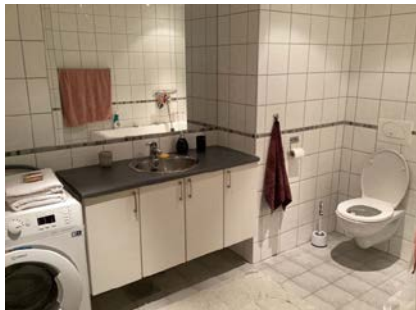
TG 2 Overflater vegger og himling

Vurdering av avvik:

- Det er påvist at flisfuger har riss/sprekker.

Siliconefugen i dusjen sprekker og bør skiftes.

- Fuger bør skiftes ut.

Siliconefugen bør byttes

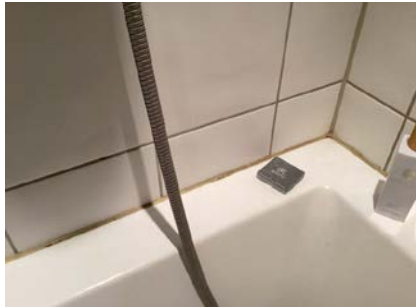
TG 1 Overflater Gulv

Gulvet er flislagt. Rommet har elektriske varmekabler. Fall mot sluk er målt til 20.

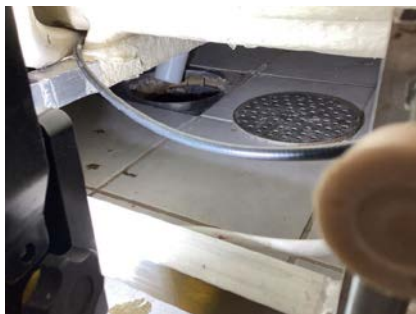
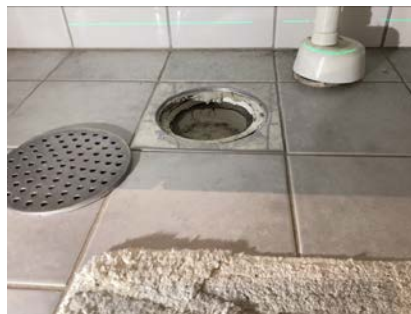
TE2 Sanitærutstyr og innredning

Vurdering av avvik:

- Det er ikke påvist tilfredsstillende løsning for å synliggjøre lekkasje fra innebygget systerne.

- Ved implementering av innebygget systerne var det ikke krav om lekkasjesikring, konstruksjonen bør jevnlig observeres.

Kostnadsestimat: Ingen umiddelbar kostnad

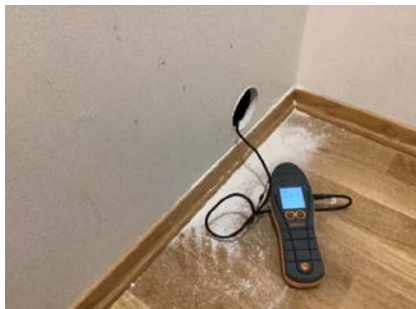
KJØKKEN

Vurdering av avvik:

- Det er påvist skader/fuktskjolder i kjøkkengulvet.
- Det er påvist andre avvik:

Det er litt svelling av benkeplaten på undersiden ved vasken. og noen fuktskjolder på gulvet under trolig grunnet vannsøl.

- Det er ikke behov for utbedringstiltak.

Kostnadsestimat: Ingen umiddelbar kostnad

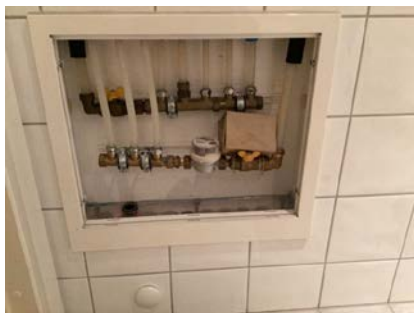
TE1 Avløpsrør

Det er avløpsrør av plast.
