Tingsakerbakken 13

Tingsaker - Lillesand

Tilstandsrapport

BOLIGBYGG MED FLERE BOENHETER

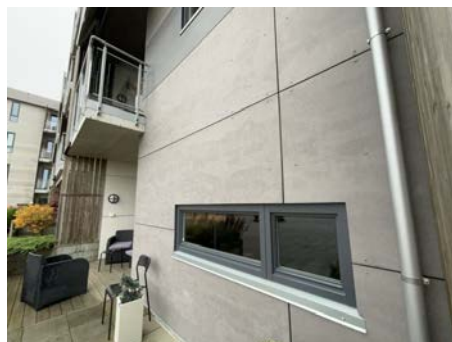
TG 1 Vinduer

Vinduer med malte karmen og rammer av tre og 3-lags isolerglass. Utvendig er vinduer kledd med beslag.

Ved funksjonstest av tilfeldig valgte vinduer ble det ikke registrert nevneverdige avvik utenom at enkelte vinduer har mindre justeringsbehov, ellers lite slitasje registrert, men normal alder- og bruksslitasje og bruksmerker må likevel kunne forventes.

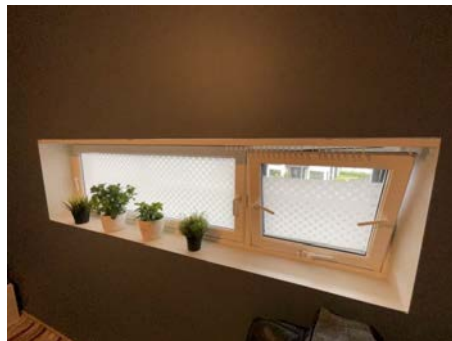
TG 1 Dører

Lydisolert inngangsdør av tre. Balkongskyvedør av tre, utvendig kledd med beslag og 3-lags isolerglass.

Dørene fungerte fint. Normalt vedlikehold i form av smøring på bevegelige deler må jevnlig utføres. Noe bruksmerker på overflater må kunne forventes, samt noe småjustering av inngangsdør.

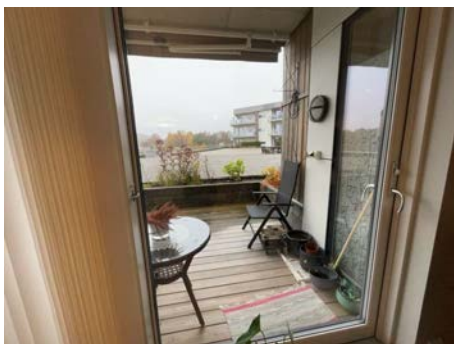
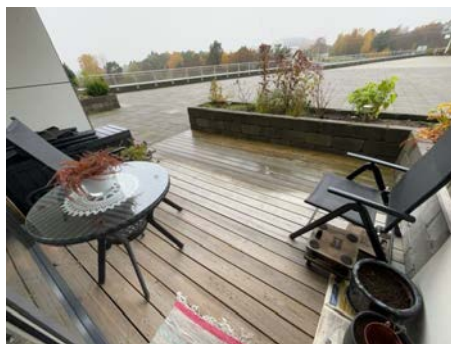
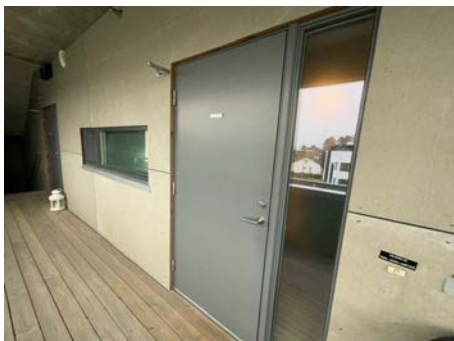
TG 1 Overflater

Parkett på gulv, malte plater på vegger og malt gips i himling.

Jevnt over fine overflater med normal bruksslitasje alder tatt i betraktning, merker etter bilder, hyller og solbleking må normalt påregnes.

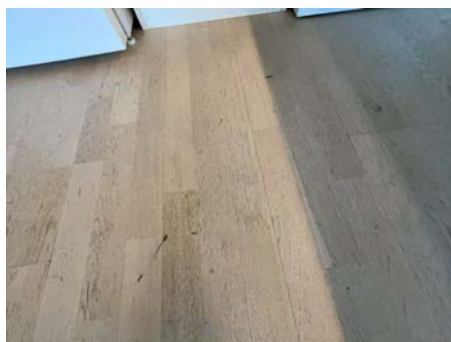
TG 1 Balkonger, terrasser og rom under balkonger

Terrasse/platting belagt med terrassebord av tre.

Terrasse og balkong fremstod med normal/lite bruksslitasje og i ellers god stand.

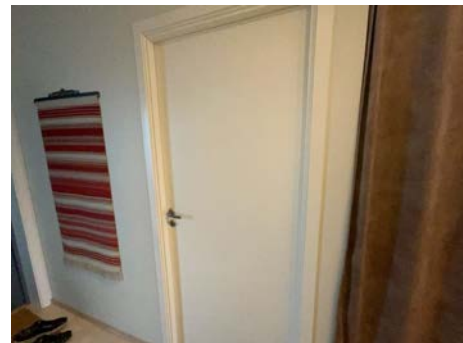
TG 1 Etasjeskille/gulv mot grunn

Etasjeskille mellom boenheter av betong.

Ved kontroll av nivåforskjell på gulv ble det registrert normale avvik alder tatt i betraktning basert på standardens krav. Kontrollen er kun stikkmessig utført.

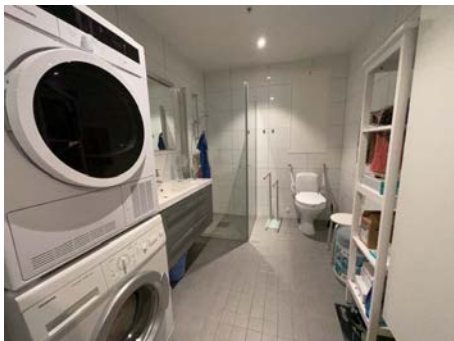
TG 1 Overflater vegger og himling

Flis på vegger og malt takhimling. Listefri overgang mellom tak og vegger. Det ble ikke registrert avvik i konstruksjonen.

Gulvet har tilfredsstillende fall mot sluk. Ved en eventuell lekkasje vil vann kunne renne til sluk før det kan gjøre skade på tiliggende bygningsdeler. Målt høydeforskjell mellom dør og sluk ble målt til 41 mm. og er ihht. byggeårets gjeldende krav.

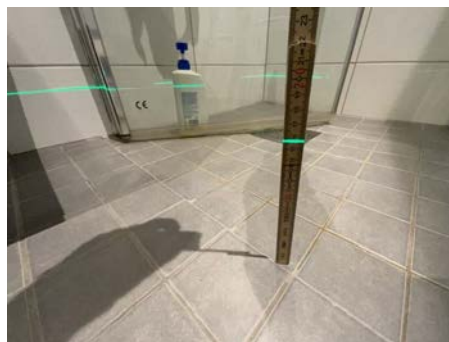
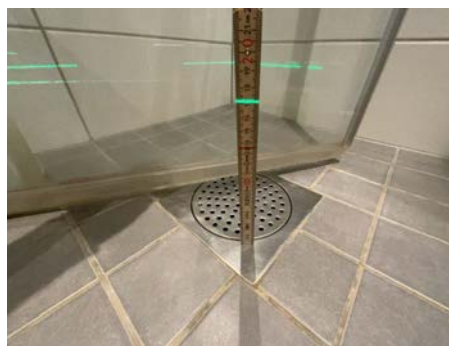
TG 1 Sluk, membran og tettesjikt

Våtrommet har plastsluk med stålrist.

Butylmansjett e.l. synlig i sluk, forøvrig ukjent omfang og type av membran. Mansjett er festet i klemring som tiltenkt.

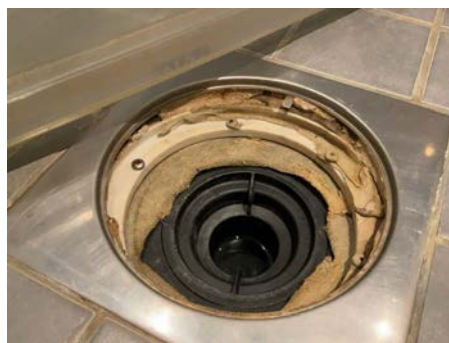
TG 1 Sanitærutstyr og innredning

Innredning fremstod i god stand, VVS-utstyr fungerte på befaringsdagen.

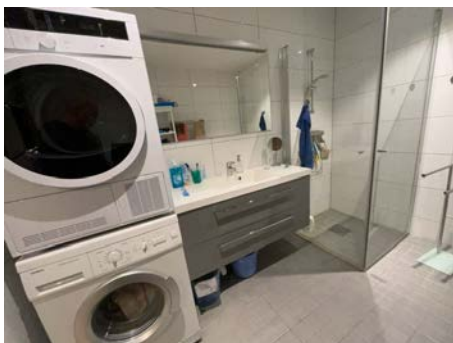
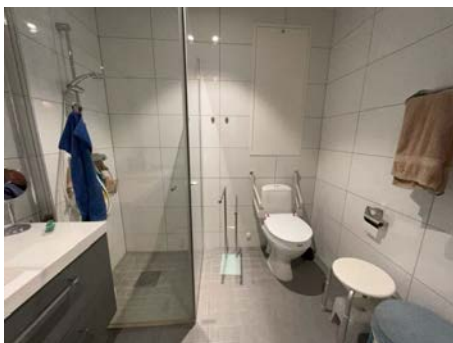
TG 1 Ventilasjon

Avtrekk fra ventilasjonsanlegg og tilluft ved dør.
Funksjonstest: avtrekk fungerte, tilluftspalte OK.

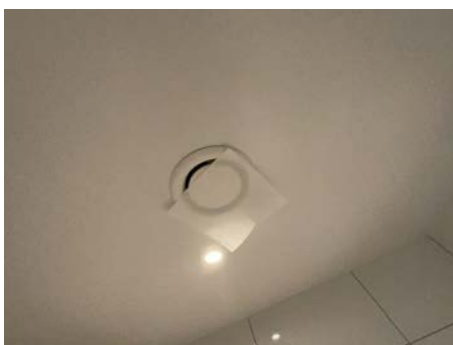
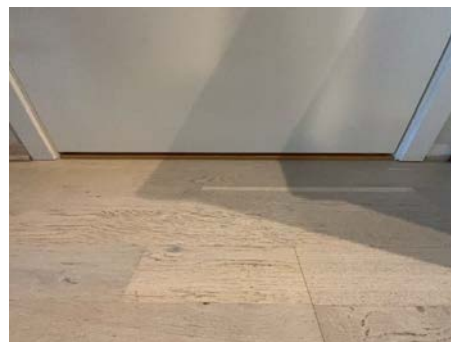
TG 0 Tilliggende konstruksjoner våtrom

Hulltaking er foretatt uten å påvise unormale forhold.

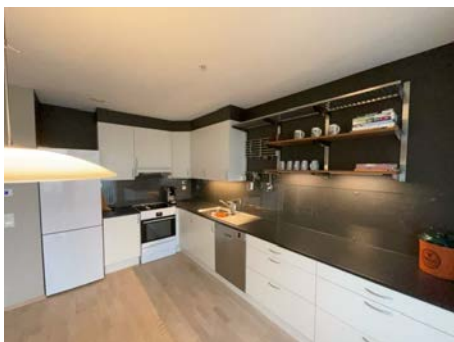
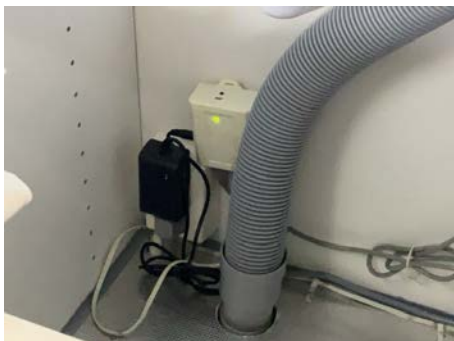
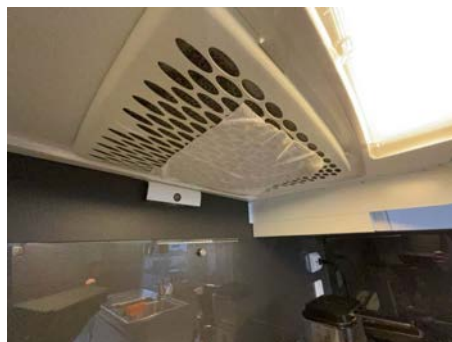
TG 1 Vannledninger

Stoppekran påvist.

Det ble ikke registrert indikasjon på lekkasje. Rørarbeidet er montert av autorisert rørlegger og fremstår med fagmessig utførelse.

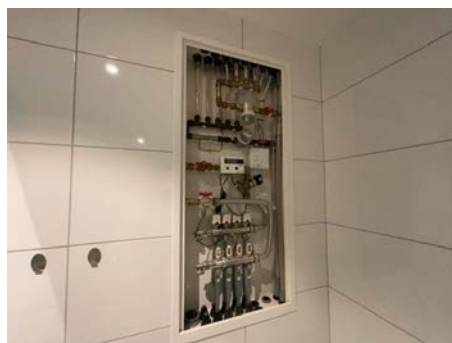
TG 1 Avløpsrør

Avløpsrør av plast.

Det ble ikke registrert lekkasje fra rørkoblinger ved funksjonstest ved vannspyling i vask.

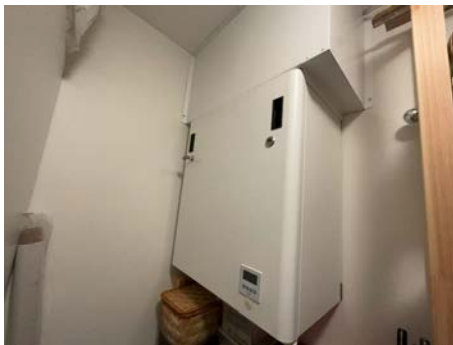
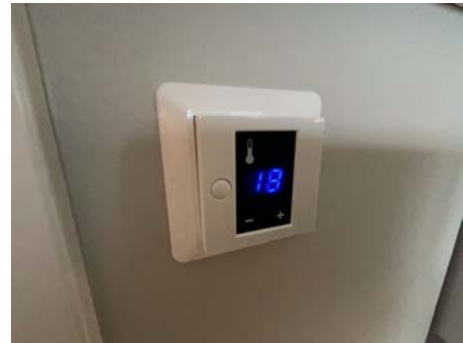
Selger opplyser at motor for varmegjenvinner på ventilasjonsanlegget ble skiftet av Ventec i 2024. Se selgers egenerklæringsskjema.

TG gis for at anlegget fungerte fint på befaringdagen.

Styringspanel er skiftet i senere tid.

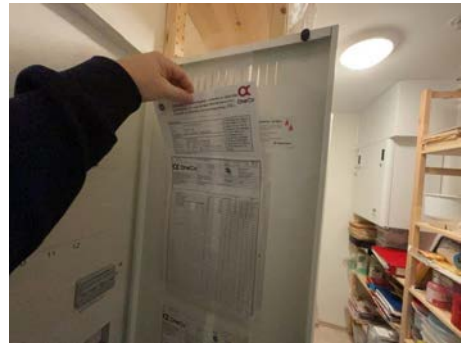
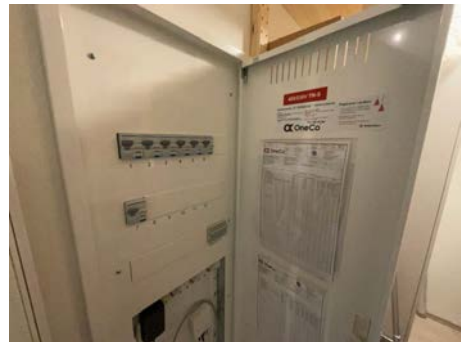
Generell kommentar

Ut fra undertegnedes begrensede kompetanse på el-anlegg ble det ikke registrerte åpenbare synlige avvik på installasjoner, ellers er anlegget dokumentert.

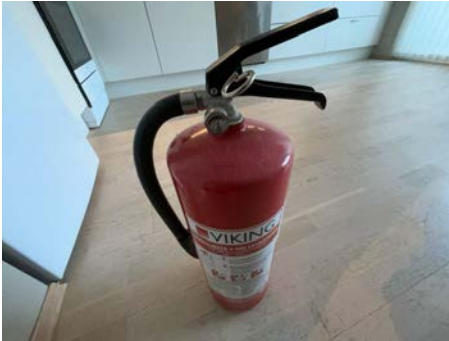
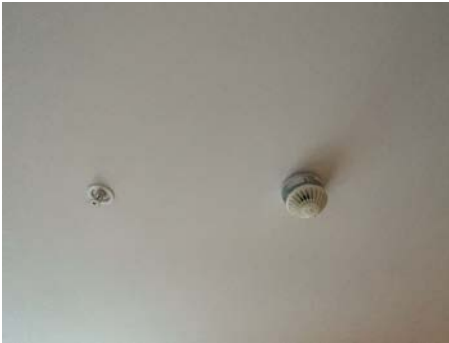
1. Er det mangler for brannslukningsutstyr i boligen iht. forskriftskrav på søknadstidspunktet, men minst Byggeforskrift 1985?
Nei
2. Er det skader på brannslukkingsutstyr eller er apparatet eldre enn 10 år?
Nei
3. Er det mangler på røykvarsler i boligen iht. forskriftskrav på søknadstidspunktet, men minst Byggeforskrift 1985?
Nei
4. Er det skader på røykvarslere?
Nei
