# Kvitefossvegen 31

## Åseral

# gnr. 9, bnr. 475

Befaringsdato: 24.08.2023

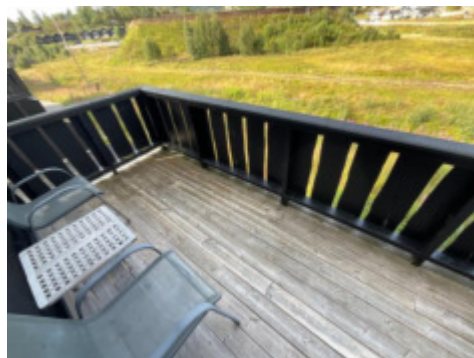
Balkong/terrasse med dekke av terrassebord.

Treverk og terrassebord fremstår med normal vær- og aldersslitasje. Normalt vedlikehold av terrassebord må påregnes. Med dette menes en årlig vask/rens av bord for å fjerne grønske og evt oppdatering av beis/maling mm.

- Rekkverket er for lavt i forhold til dagens krav til rekkverkshøyder.

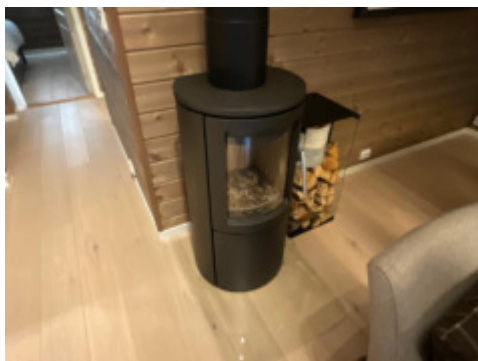
Vedovn i stue, ubrennbar flate foran ildåpning ansees tilfredsstillende. Stålrørpipe.

Pipe og ildsted er ikke funksjonstestet. På generelt grunnlag anbefales jevnlig kontroll av pipe og ildsteder av lokale feie/branntilsyn.

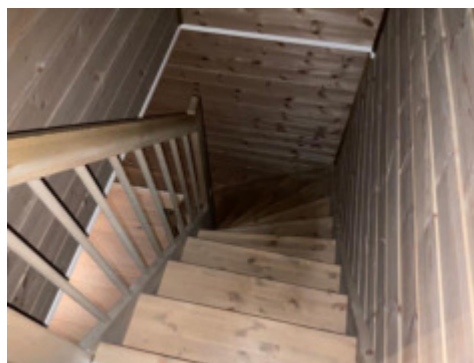
### Innvendige trapper

TG 2

Tretrapp.

- Det mangler håndløper på vegg i trappeløpet.

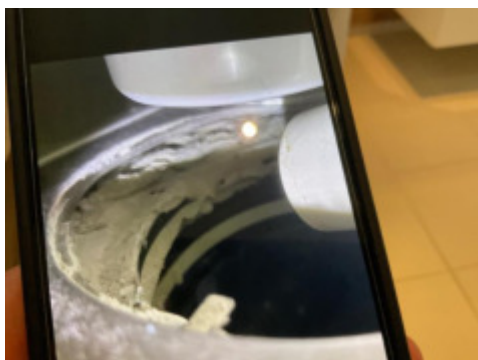
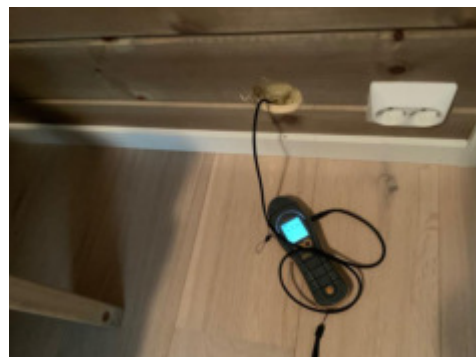
Trepanel vegger og tak. Veggplatene er ikke fuktbestandige. De bør derav ikke eksponeres for direkte vannbelastning. Fungerer ved bruk av kabinett.

Sluk kontrollert. Det er synlig membranløsning i sluken. Det at membranløsning er observert i sluk er ikke en garanti for at membranløsning er tett og med ønskede oppkanter, men en indikasjon på at ting er utført fagmessig. Tetthet er ikke kontrollert.

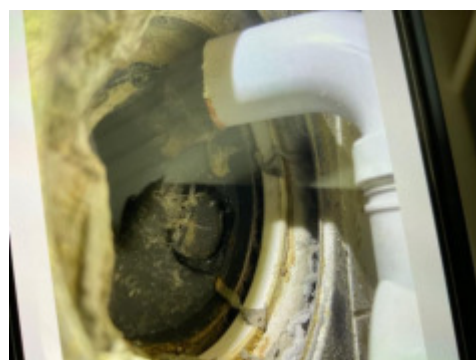
Hulltaking utført i tilstøtende rom, ikke tegn til avvik. Utført fra soverom mot dusj.

Det er synlig membranløsning i sluken. Det at membranløsning er observert i sluk er ikke en garanti for at membranløsning er tett og med ønskede oppkanter, men en indikasjon på at ting er utført fagmessig. Tetthet er ikke kontrollert.

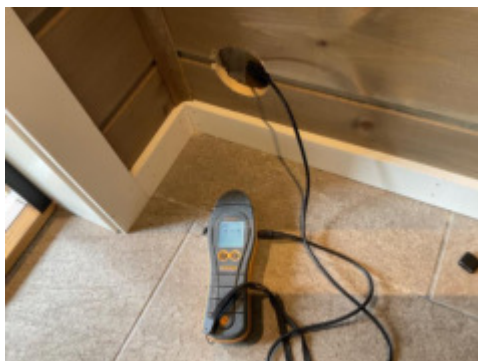
Hulltaking utført i tilstøtende rom, ikke tegn til avvik. Utført fra gang.

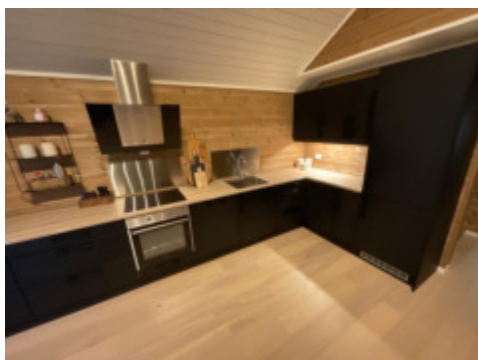
Lekkasjesensor montert. Denne skal fungere slik at den stenger vann til oppvaskmaskin dersom den føler lekkasje på sensorledninger.

Komfyrvakt montert. Denne skal fungere slik at den slår av strøm steketopp ved evt brann.

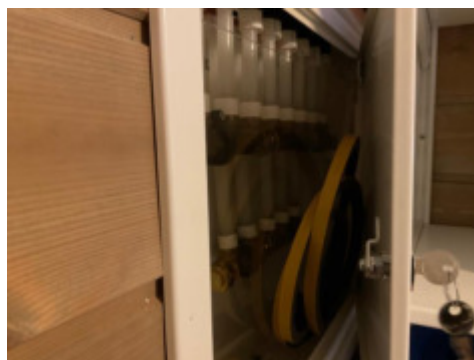
Stoppekran plassert i omkleddningsrom.

Vannledninger av rør i rør. Fordelerskap plassert i omkleddningsrom og har synlig drenerør i skap og ved gulv.
