# Bergstølvegen 49

Nodeland - Kulia

# Tilstandsrapport

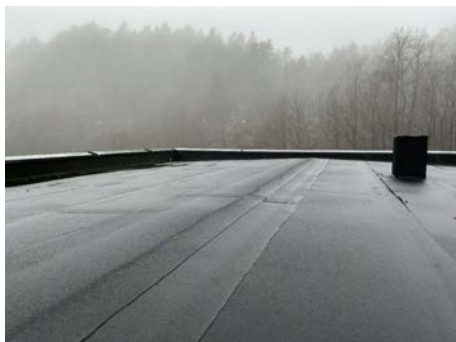
Taket er dekket med sveisepapp. Ingen synlige tegn til svikt/lekkasje. Takflater fremstår med normal slitasje.

Takflate kun inspisert fra stige

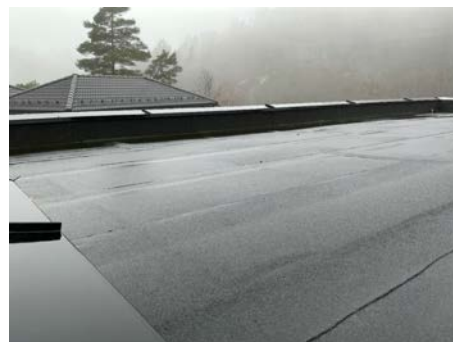
Beslag fra byggetid. Det må bemerkes at bygningsdelen kun er inspisert visuelt fra bakkenivå

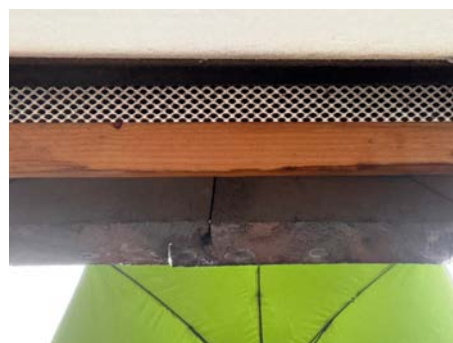
Støpte/murte vegger på deler av etasje under bakkeplan. Øvrige yttervegger av trekonstruksjon med utvendig kledningsbord. Museband registrert ved stikk kontroll. Vanlig vedlikehold må forventes. Innvendig treverk, isolasjon ol. er ikke kontrollert visuelt da dette vil kreve inngrep. Det må tas forbehold om ukjent tilstand i lukket konstruksjon.

Musetetting

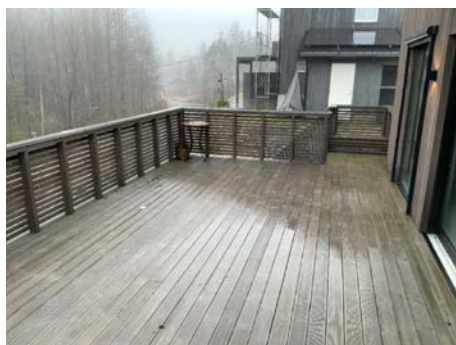
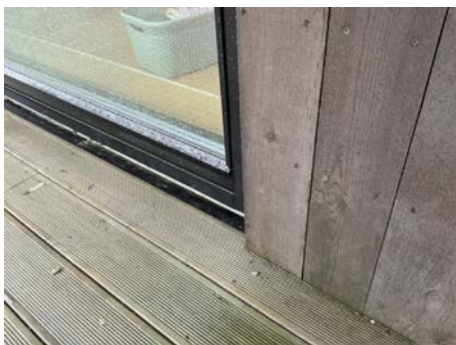
- Det er påvist andre avvik: Rekkverk er ca 1 cm under høydekravet på 100 cm. Ved toppen av trappen er det etablert en type benk/rapo som gjør det enkelt å klatre over rekkverk. Anses som uheldig løsning. Balkongdøren burde vært plassert 5-10 cm høyere enn terrassedekke.

Balkongdør burde vært plassert høyere enn terrassedekke

Boligen fungerer med dagens avvik, men forhold opplyses siden det er avvik fra krav og anbefalte løsninger.

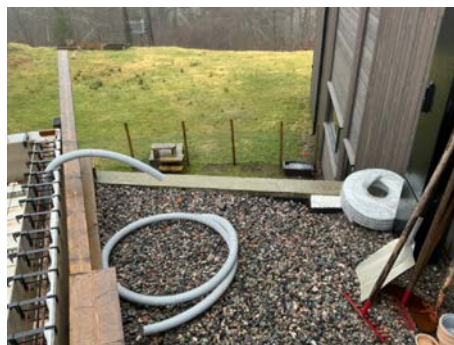
- Det er påvist andre avvik: Manglende sikring/rekkverk oppå murer.

Manglende sikring/rekkverk oppå mur

Rekkverk/sikring må etableres.

Kostnadsestimat: 50 000 - 100 000

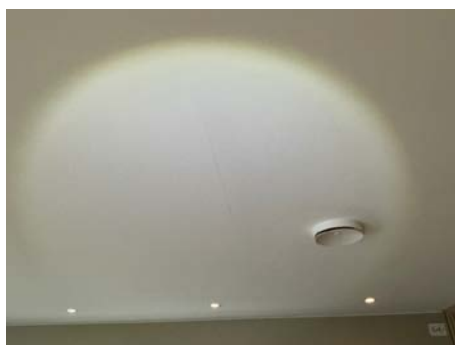
Tegn til svank/svikt i gulvflate inne på lite rom/grovkjøkken  
I stuetak/himling er det stedvis noe sprekker i enkelte plateskjøter.  
Sprekk/skråriss over en kjøkkenvindu

Sprekk i plateskjøt stuetak

Slike forhold kan ofte oppstå i nyere hus grunnet mindre bevegelser.  
Stuetak har langt spenn på bjelker og vil dermed være ekstra utsatt.  
I første omgang vil det være aktuelt å fuge/male opp sprekker og holde det under oppsyn.

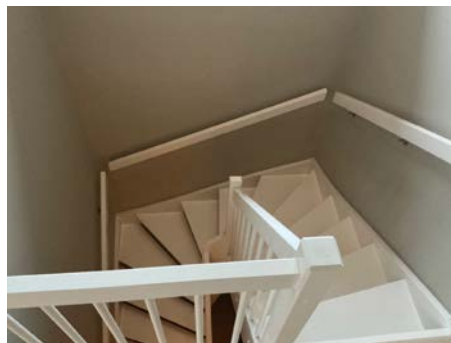
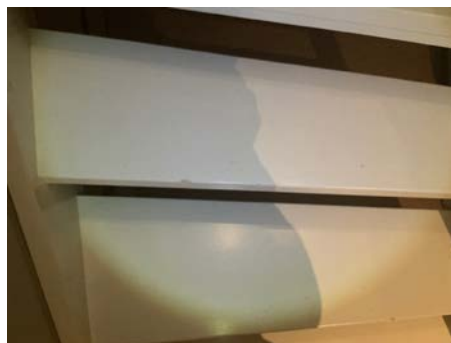
Tretrapp fra byggetid. Innfesting og utforming i henhold til krav.

Stedvis noe sår/hakk

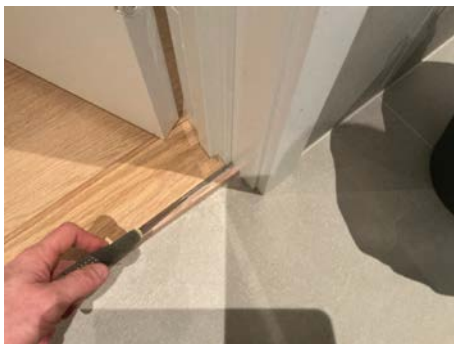
Synlig membran registrert ved terskel. Ellers skjulte løsninger. TG settes ut fra synlig membran registrert ved terskel. Og ellers ut fra alder og ferdigattest på bygget.  
Ingen utslag registrert ved bruk av fuktindikator på valgte steder i våtsoner.

Synlig oppbrett på membran ved terskel

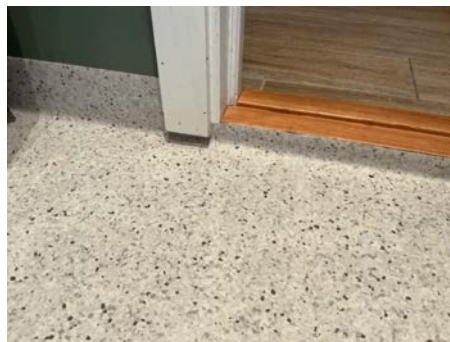
Belegg på gulvet. Tilstrekkelig oppbrett mot vegg og dørterskler for å ivareta krav til lekkasjesikring.

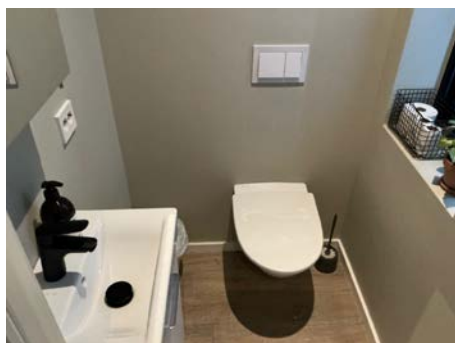
Toalettrom med malte flater i tak og på vegger. Fliser på gulvet. Toalett og innredning med vask. Funksjon ok. Avtrekksventil i taket

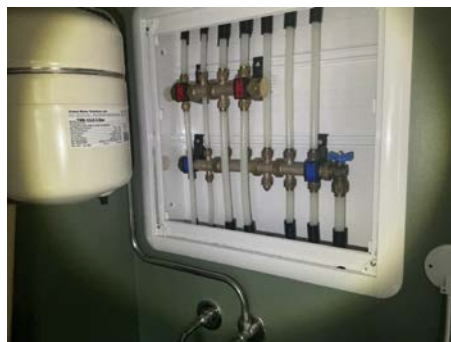
Vannrør av type rør i rør system. Fordelerskap plassert på vaskerom. Ingen tegn til svikt. Stoppekran plassert vaskerom. Funksjon ok.

Fordelerskap

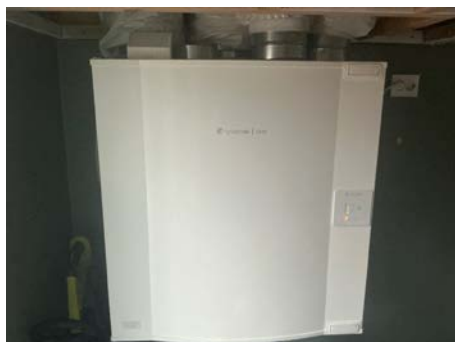
## TG 0 Varmesentral

Elektrisk oppvarming. Eier opplyste at det er klargjort luftelyre over tak for montering av ildsted med stålppe senere om ønskelig.

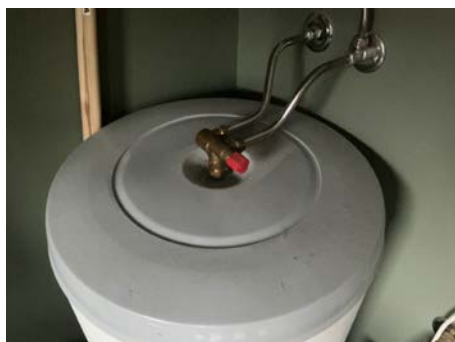
## TG 0 Elektrisk anlegg
