Grastjønnvegen 70

Flott beliggende hytte på Fjellestad - Bilvei helt frem - Innlagt vann og avløp

Tilstandsrapport

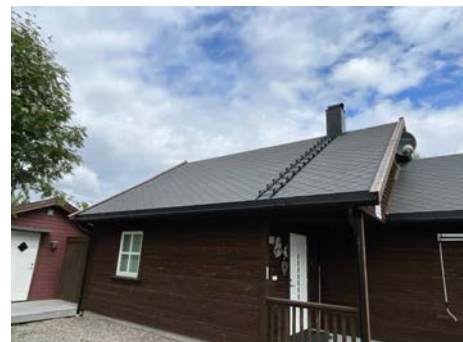
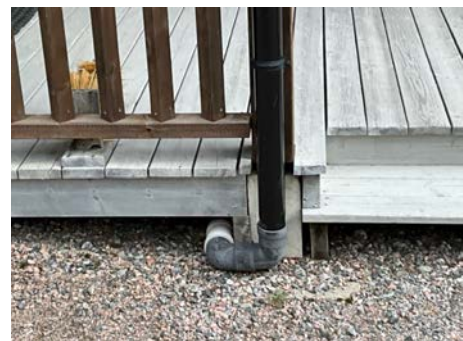
! TG 1 Nedløp og beslag

Takrenner, nedløpsrør og beslag er av stål fra byggeår. Nedløpsvann føres videre via rørløsninger til terreng bort fra hytten.

Det er ikke montert snøfanger på taket. Svak skrånet takvinkel og ru-takoverflate vil kunne ivareta snømassering.

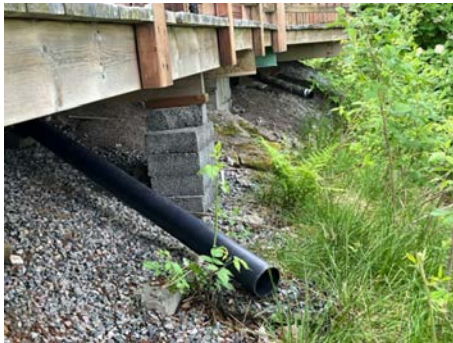
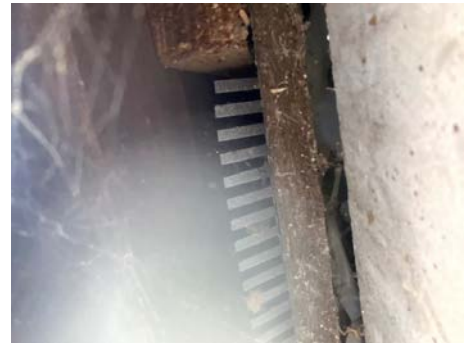
TG I Veggkonstruksjon

Isolert bindingsverkskonstruksjon kledd med liggende Royalimpregneret bordkledning.

Ved stikk kontroll i underkant av kledning og hjørnebord ble det registrert museband og andre tiltak for å hindre mus. Hele fritidsboligen er imidlertid ikke kontrollert, det tas derfor forbehold om lokale avvik. Selger opplyser at de i perioden etter byggeår hørte mus kravle i vegg. Gjennomgang av musetetting ble da gjennomført og åpninger ved hjørnekasser ble lukket. Etter dette har selger ikke opplevd aktivitet fra mus.

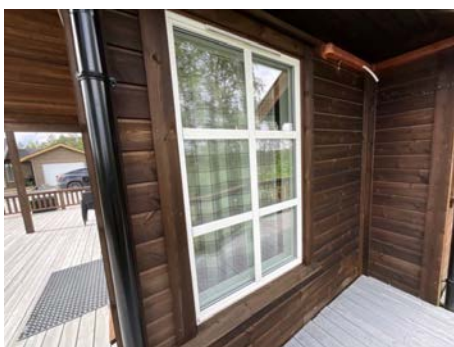
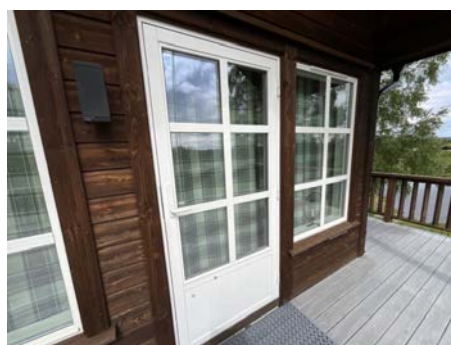
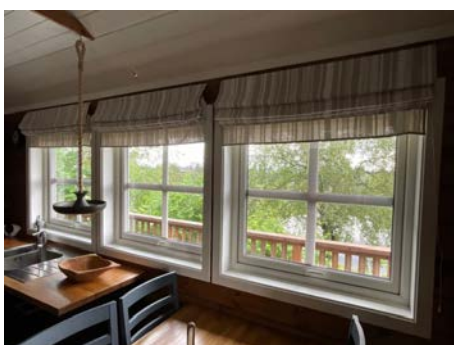
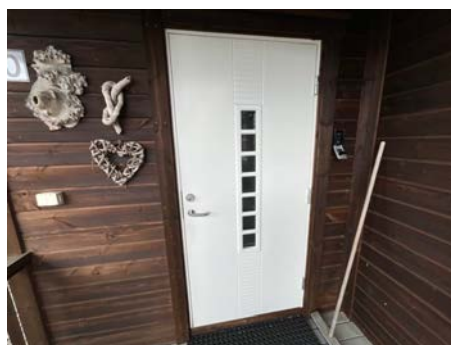
TO 2 Balkonger, terrasser og rom under balkonger

Terrassen fremstod i god stand, men ved noe antydning til skjevheter i rekkverk og terrassedekke. Skjevheter er ikke vesentlige nok til at det ansees som et unormalt avvik.

- Terrassen fungerer med overflatemerker. Ny eier må selv vurdere behov for utbedring av dette.

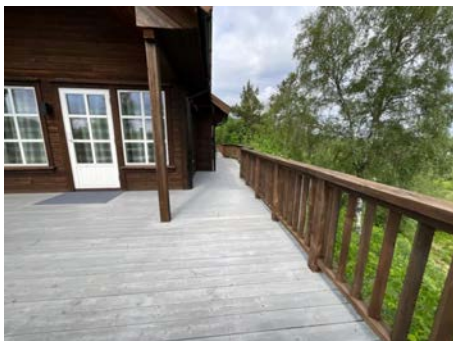
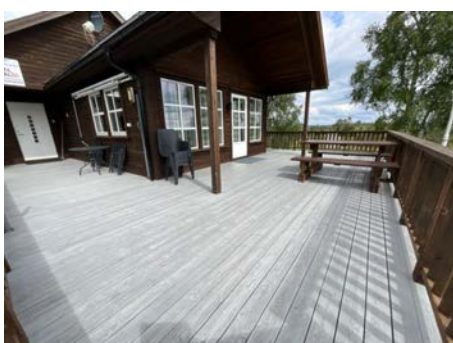
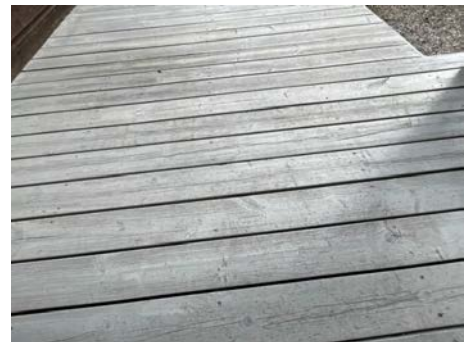
TG 2 Utvendige trapper

trapp mellom terrasse og hage av tre.

- Trappetrinn fremstår med noe etterslep på vedlikehold. Trappevange står plassert direkte mot terreng, utsatt for fuktopptrekk i treverk.

- Vedlikehold og utbedring av overnevnte avvik bør prioriteres.

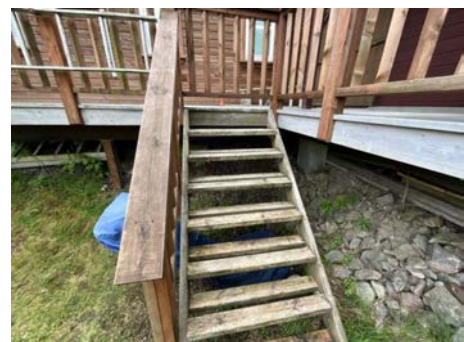
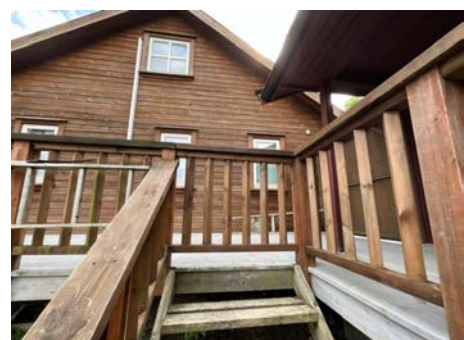
- Det er avvik:

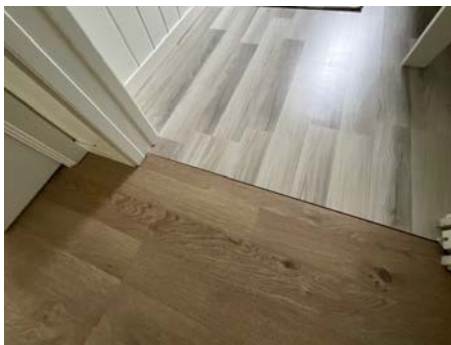
TO 1 Etasjeskille/gulv mot grunn

Støpt gulv mot grunn, bjelkelag av tre mot hems.

Ved kontroll av nivåforskjell på gulv ble det hovedsakelig registrert normale avvik alder tatt i betraktning, men nivåforskjellen ansees som et avvik basert på standardens krav. Se kommentar under. Kontrollen er kun stikkmessig utført.

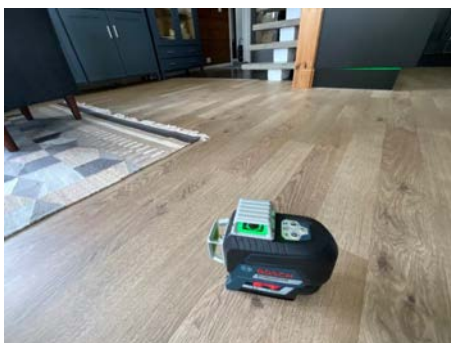
TO 2 Radon

- Det er avvik:
 - Det er ikke fremlagt dokumentasjon på radonmålinger. Fritidsboligen ligger for øvrig i et område skravert gult, som betyr aktsomhet "moderat til lav" iht. DSA, som vil si, "lite sannsynlig skadelig", eller "normale forekomster".

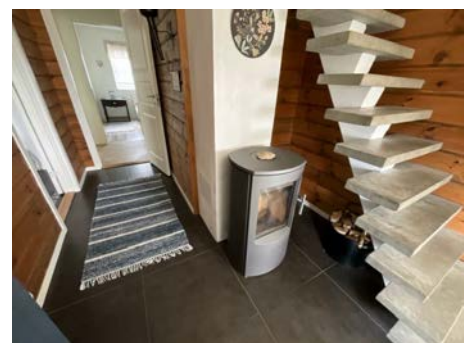
TO 3 Innvendige trapper

Stige/trapp mot loft/hems oppført i betong. Håndlist registrert på vegg. Trappen fremstod i god stand, men har andre avvik.

- Da loftsetasjen har måleverdige oppholdsarealer, gjelder forskriftskrav for rekkverk. Dvs. at det må monteres forsvarlig rekkverk for å lukke avviket og trapp må bygges om.

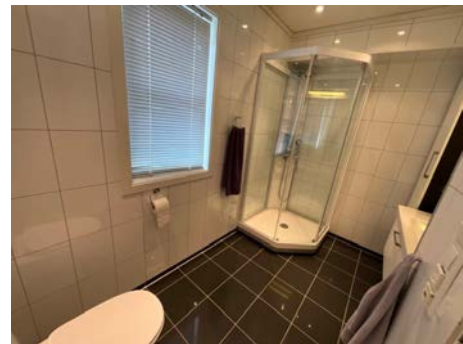
TO 2 Overflater vegger og himling

Våtromsplater ansees som en god løsning for rom med vanninstallasjoner og som til tider er utsatt for høy luftfuktighet. Platene vil normalt også tåle direkte vannsprut om de er montert korrekt etter monteringsanvisning fra leverandør. Det er imidlertid registrert avvik her.

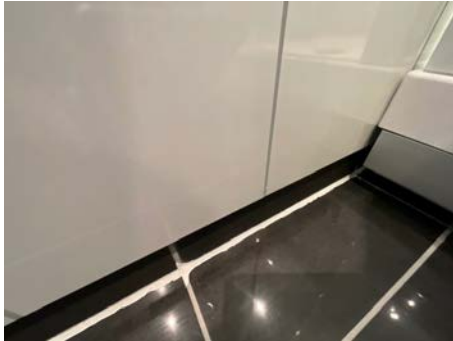
TO 2 Overflater Gulv

Gulvet er bortimot helt flatt, men har oppkant under dørsvill. Ved en eventuell lekkasje vil vann kunne renne til sluk før det kan gjøre skade på tilliggende bygningsdeler. Lekkasesikringen forutsetter at membran/tettesjikt er intakt og at sluk og avløpsrør til en vær tid rengjort/åpne.

Det ble ikke registrert skader eller bom i flis og fuger.

- Det er avvik:
 - Dagens løsning med dusjkabinett fungerer. Om ny eier imidlertid ønsker annen løsning med dusjing direkte på flis, gjøres det oppmerksom på at fallforhold rundt sluk ikke tilstrekkelig for dette.

- Tiltak:
 - Det må videreføres bruk av dusjkabinett.

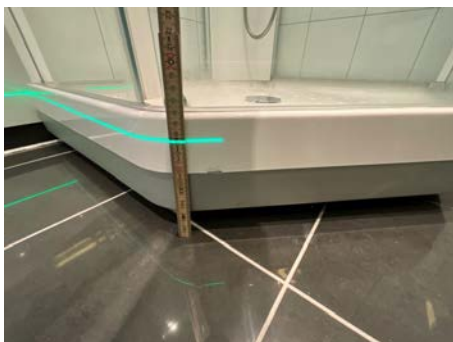
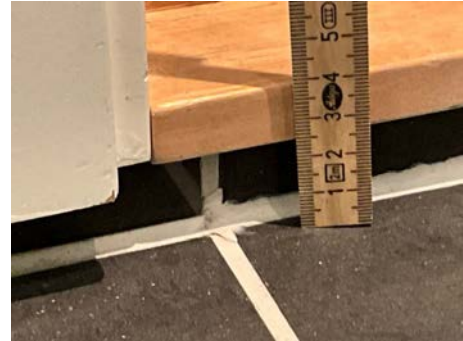
TO 1 Sluk, membran og tettesjikt

Badet har plastsluk med stålrister.

Antydning til membranmansjett e.l. synlig i sluk, forøvrig ukjent omfang og type av membran. Mansjett er festet i klemring som tiltenkt.

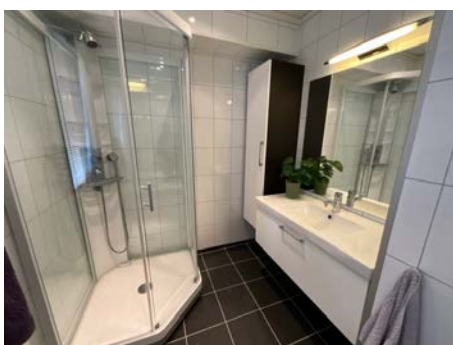
1. ETASJE > BAD

- Det er avvik:

- Rommet mangler tilluftsøsning. Luftutskifting vil derfor ikke fungere som tiltenkt, noe som kan medføre til skader på sikt.

- Tilluftsøsning bør etableres for at luftutskifting skal fungere som tiltenkt og for å lukke avviket.

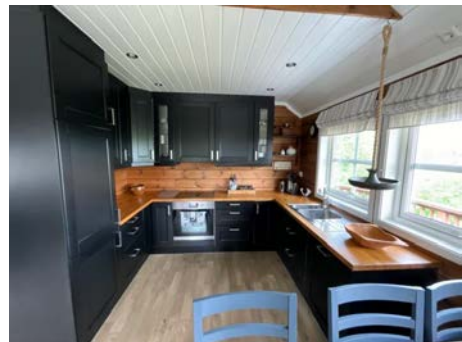
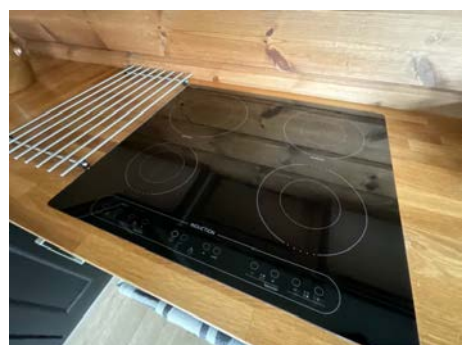
1. ETASJE > STUE/KJØKKEN

- Det er avvik:
- Det ble ikke registrert lekkasjevarsler eller komfyrvakt på kjøkkenet. Vannrør under oppvaskbenk mangler også sluttmuffe.

- Tiltak:
- Komfyrvakt, lekkasjevarsler og sluttmuffe bør monteres for å ivareta brannsikkerhet og lekkagesikring.

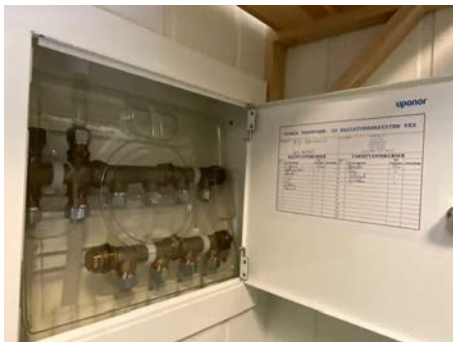
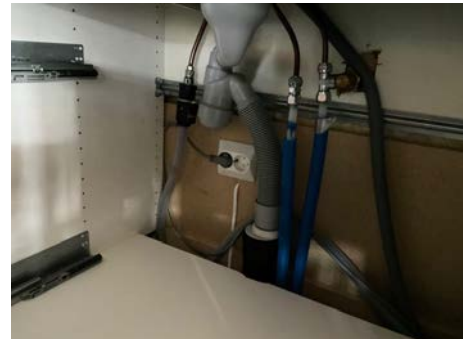
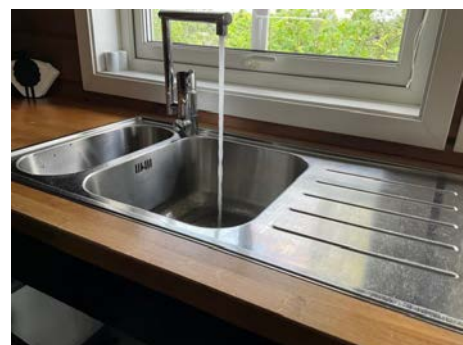
Stoppekran påvist.

Det ble ikke registrert indikasjon på lekkasje. Rørarbeidet er montert av autorisert rørlegger og fremstår med fagmessig utførelse.

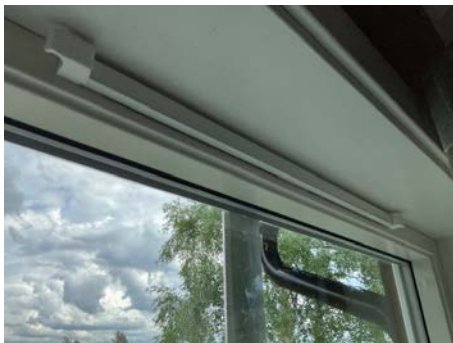
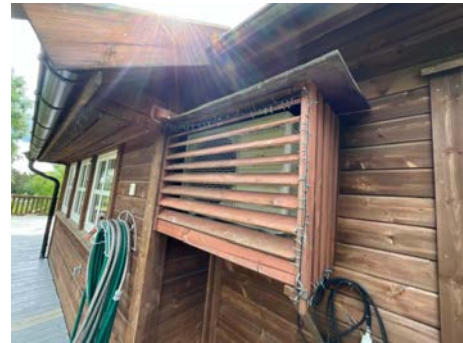
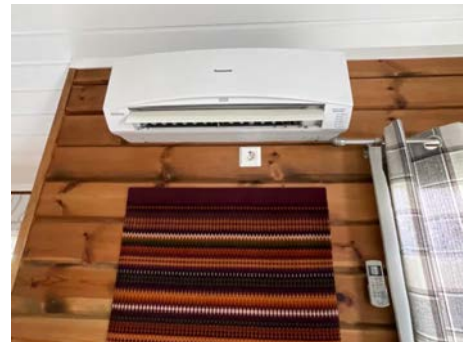
! TG 1 Ventilasjon

En nærmere gjennomgang av behovet bør jevnlig vurderes ut fra boligens bruk og ventilasjonsbehov.

TG settes etter hva som var gjeldende krav på oppføringstidspunktet, ikke etter dagens standard for ventilasjon og varmegjenvinning.

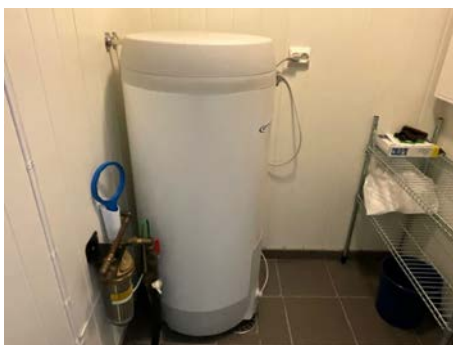
TO 1 Andre installasjoner

Ca. 200 liters varmtvannstank fra byggeår plassert i rom med sluk. Varmtvannsbereider fungerte, ingen lekkasje registrert. OK.

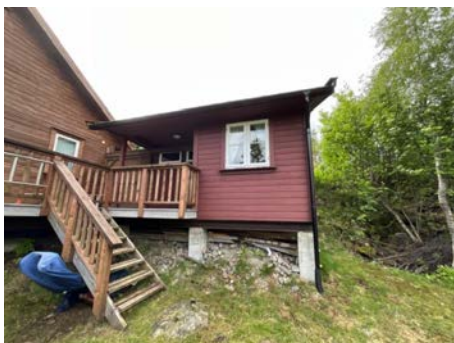
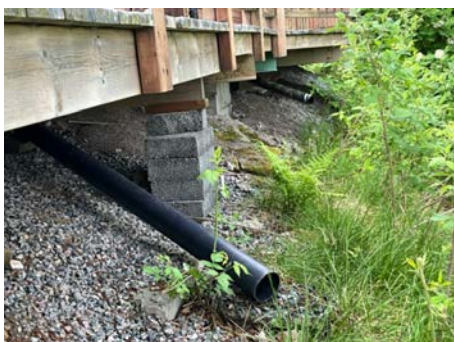
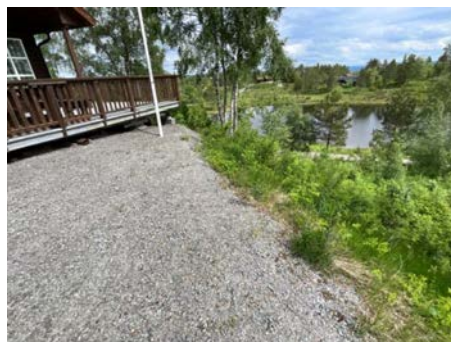
Undertegnede har ikke foretatt ytterligere kontroll av grunn og fundamenter, da dette krever oppgraving og langvarige målinger.

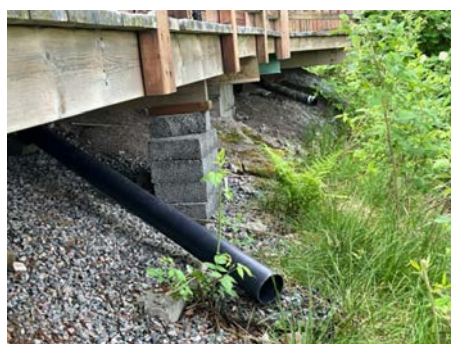
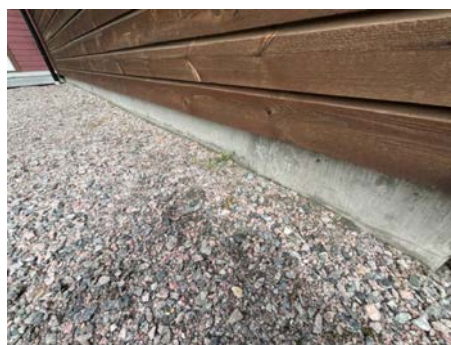
TG 1 Drenering

Fritidsboligen har ikke kjeller. Nedløp fra takrenner føres til dreneringsninger under bakken og ledes videre ut i skråning.

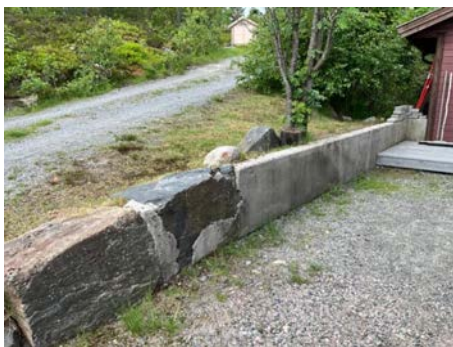
Mindre støpt forstøtningsmur av betong og stein.

Fremstod i god stand og fungerte som tiltenkt.

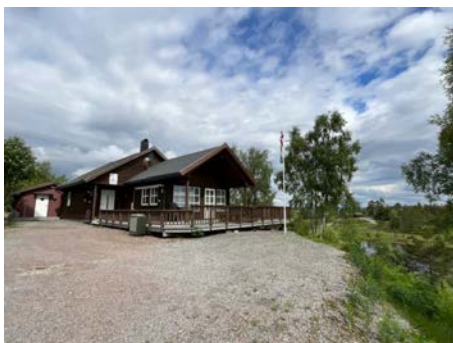
📍 TG 0 Terrengforhold

Boligen ligger i skrånet terreng.

Boligen vurderes til å være plassert i område som ikke er utsatt for flom eller jord- /snøskred.

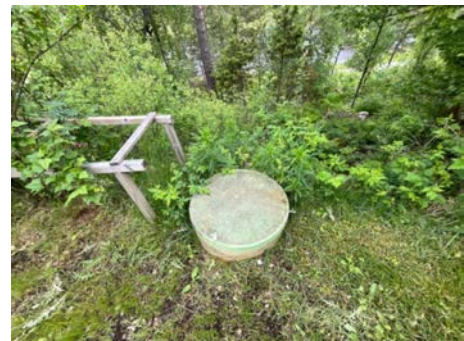
Kloakk fra hytten samles i septiktank fra byggeår plassert i nedre del av tomten mot nordøst.

Det er ikke opplyst at det er feil på denne.
