Lillemyrveien 2

**Lillemyrveien 2, 4632
KRISTIANSAND S**

Tilstandsrapport

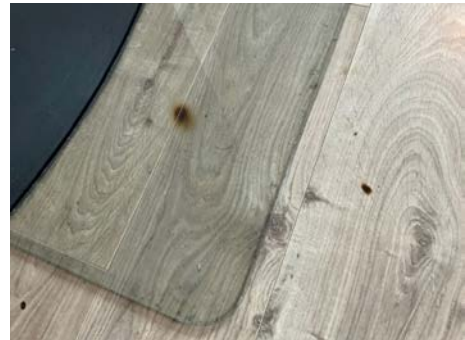
Mindre fuktsvelling skjører laminatgulv i cvindfang. Mindre svimerker gulv foran vedovn.

Svimerker ved vedovn.

oppsyn ved bruk. Obs å ikke påføre for mye fukt på laminatgulv.

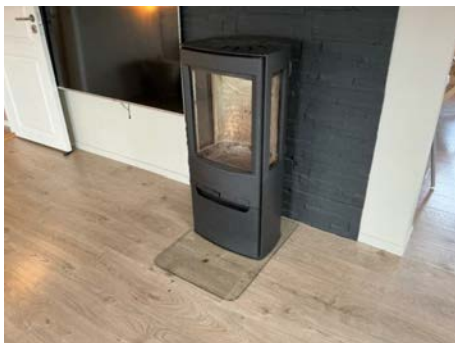
TG 2 Innvendige trapper

Tretrapp.

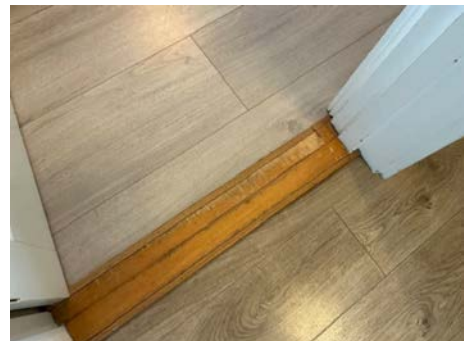
Det er stedvis sår og bruksmerker karrer/dørsvill.

Vurdere noe justering/vedlikehold.

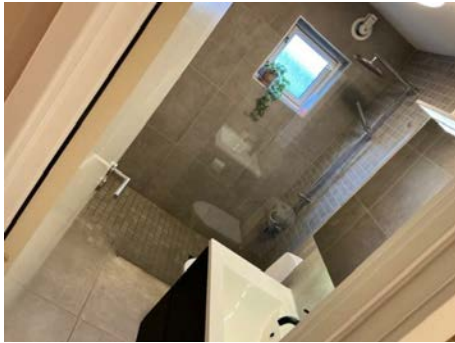
2 ETASJE > BAD

⚠ TG 2 Overflater vegger og himling

Trevindu i dusjsone, ikke optimalt, oppsyn.

Oppsyn ved bruk.

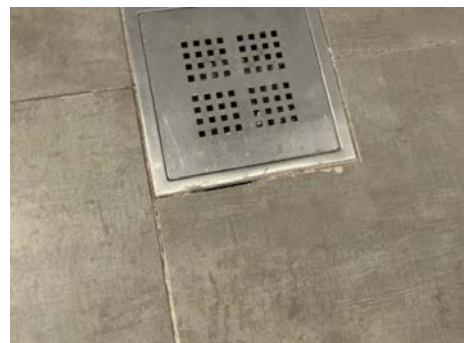
LOFTSETASJE > BAD/VASKEROM

TG 1 Sluk, membran og tettesjikt

Fra 2014, om over 10 år så regnes mer enn halvparten av estimert levetid oppnådd. Oppsyn.

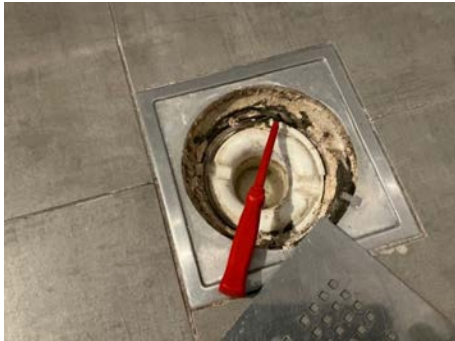
LOFTSETASJE > BAD/VASKEROM

! TG 1 Sanitærutstyr og innredning
