# Fjelestadvegen 18

Evje/Fjelestad

# Koselig møblert hytte med usjenert og solrik beliggenhet i populært hytteområde

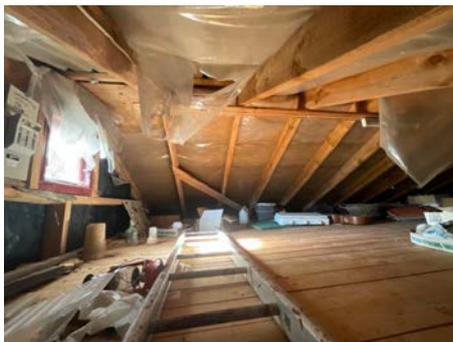
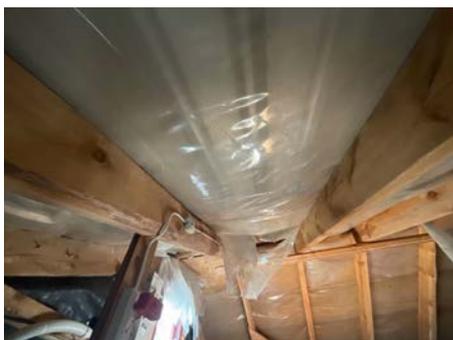
Ingen åpenbare lekkasjesymptomer avdekket ved besiktigelse på innvendige overflater som er lett tilgjengelige.

Taktekking ansees modent for forbedring undertekking og modernisering.

**Kostnadsestimat: 50 000 - 100 000**

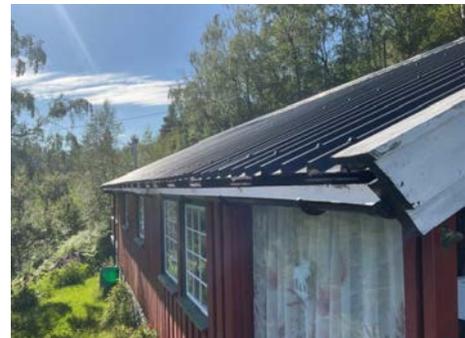
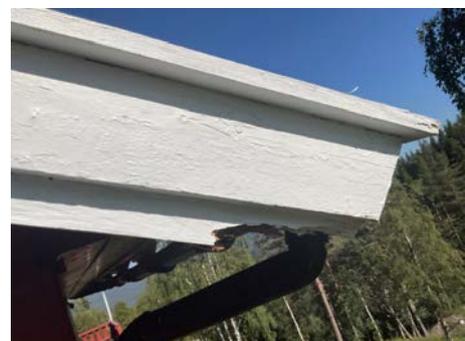
### TG 3 Nedløp og beslag

Pipe beslått. Det anbefales å jevnlig kontrollere gjennomføringer til pipe/luftelyrer/annet da dette er vanlig lekkasjepunkt i overganger mellom tak/beslag. Ufagmessig avslutning/fug liknende rundt tagjennomføring lufting toalett, les kommentar vedr lekkasje i egenerklæring.

Alder og værslitasje treverk. Stedvis råte vannbord. Mangler stedvis takrenner og stedvis tegn til lekkasje/drypp i skjøter. Eldre fuktskjolder i tak wc. Eldre pipebeslag.

Generell modernisering og utskiftning.

**Kostnadsestimat: 10 000 - 50 000**

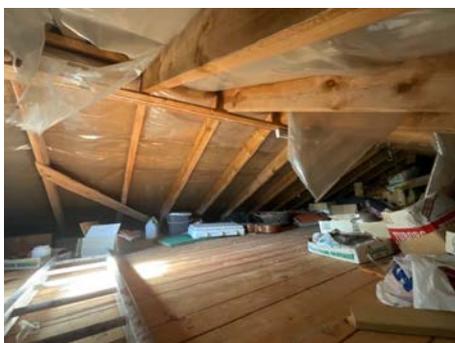
Takkonstruksjon av tre. Det er ikke isolert skråtak loft og lufting der lett synlig. Kun utført observasjon fra luke grunet tilgang. Noe mindre skjevheter i konstruksjoner må forventes utfra byggeskikk.

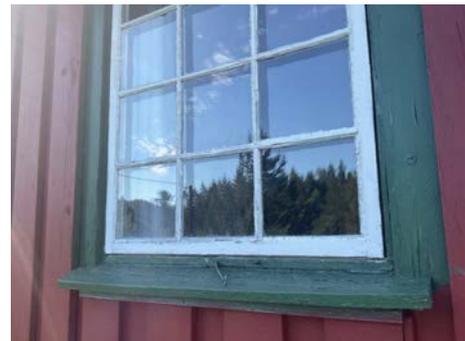
## TG 2 Vinduer

Trevinduer med enkle glass.

Vedlikehold/moderniseringer påregnes.

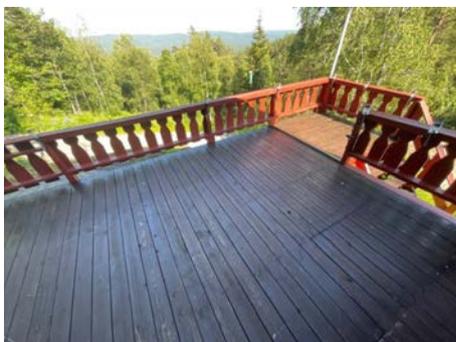
Lavt gjerde

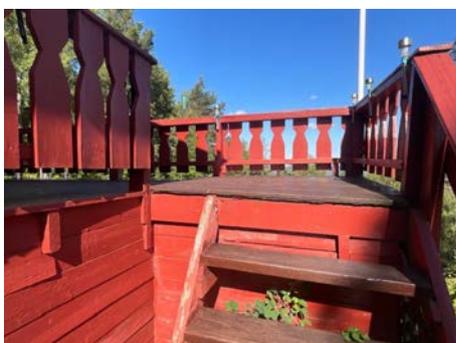
Skjevhet

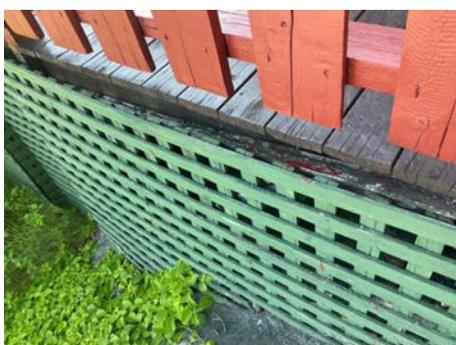
Slitt treverk

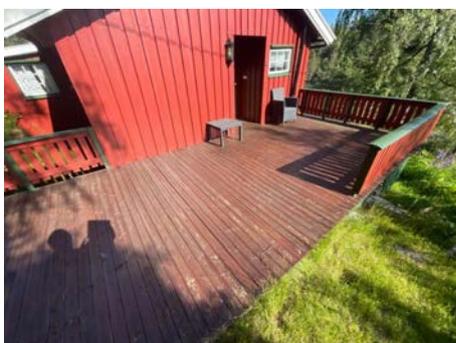
Oversiktsbilde, noe skjevhet også her.

Trappen må rettes eller bygges ny.

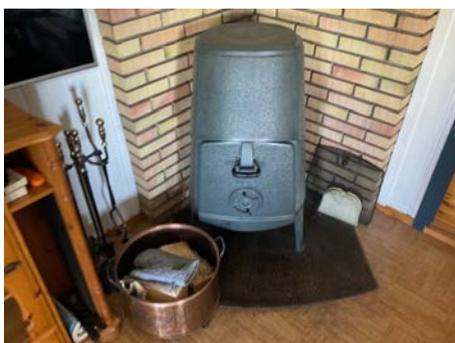
Teglsteinspipe. Ingen sprekker observert som tilsier vesentlig svikt.

Teglsteinspiper skal ha alle fire sider tilgjengelig for kontroll av sprekker, og bør ikke kles inne. To sider kledd inne. Tg3.

Pipevanger anbefales synlig. Vurdere bytte til mer rentbrennende ovn. Større ubrennbar flate foran vedovn. Oppsyn alder.

**Kostnadsestimat: 10 000 - 50 000**

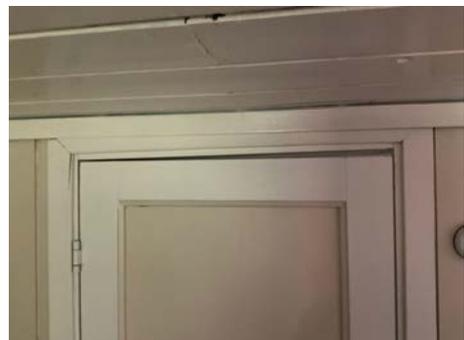
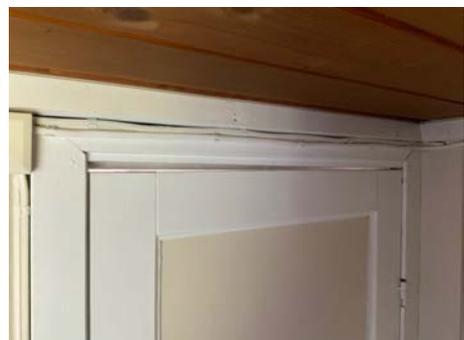
## TG 2 Innvendige dører

Tredører. Dørene ble funksjonstestet for heng i karmen og dørsvill.

Det bør undersøkes nærmere om skjevheter er såpass store at justeringer trolig ikke vil være mulig.

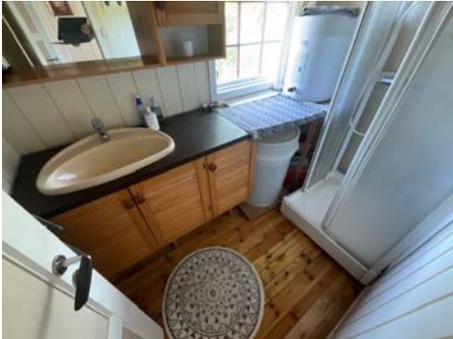
Dusjkabinett. Ikke i vater, vann renner ikke i avløp enkleste vei. Enkel pumpeløsning, ikke vurdert. Ikke fuktsikre løsninger i rommet, men heller ikke innlagt vann.

**Kostnadsestimat: 50 000 - 100 000**

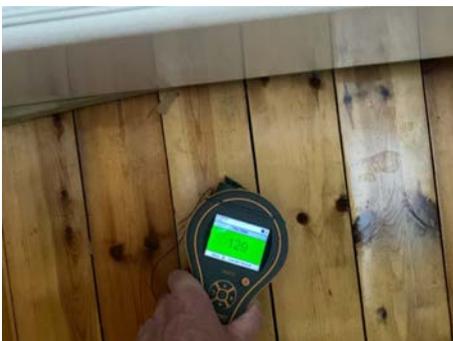
Hulltaking ikke utført da røropplegg ligger synlig og det ikke ansees som et fullverdig bad. Ikke fast innlagt vann.

Overflate fuktsøk utført med fuktindikator i våtsone, normalt utslag.

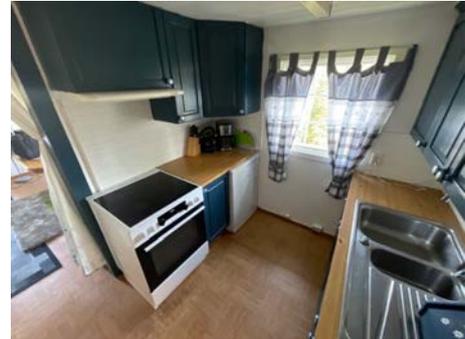
Innredning med heltre fronter og laminert benkeplate. Fronten over vifte er kuttet i toppen for tilpasning, noe ufagmessig utførelse. Ellers mer normal bruks- og aldersslitasje men OK bruksverdi.

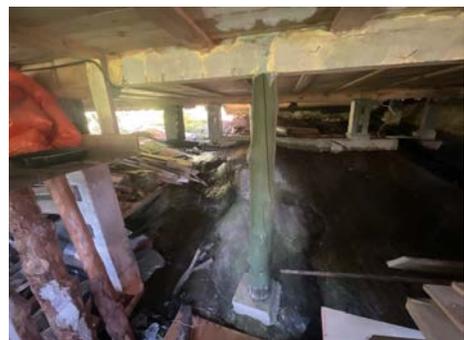
## TG 2 Grunnmur og fundamenter

Punktfundamenter.

Vurderer ytterligere sammen med gulvdekke om jekking og utskiftninger enkelte fundament skal foretas.
