# Lundeveien 101

LUNDE - SØGNE

# Leilighet sentralt på Lunde med 2 bad og 2 sov - Garasje - Vannbåren varme - Stor balkong - Unikt fellesareal på taket

# gnr. 471, bnr. 116, snr. 7

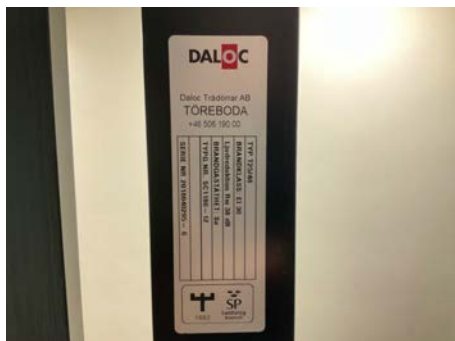
#### TG 1 Dører

Inngangsdør av type EI30 brannør. Balkongdør med isolerglass og utvendig beslag på karmen. Funksjon ok. Vanlig vedlikehold som smøring og justering av hengsler må kunne forventes.

Brann og lyddør mot felles gang

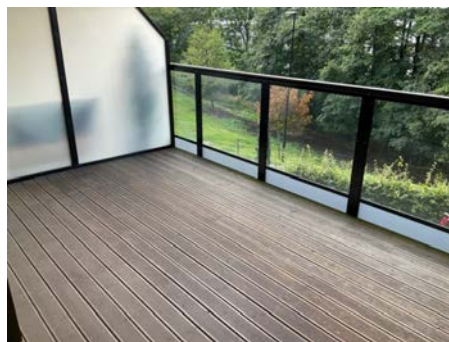
#### TG 1 Balkonger, terrasser og rom under balkonger

Balkong med støpt dekke og overliggende terrassebord. Rekkverk av glass og stål. Innfesting og utforming i henhold til krav.

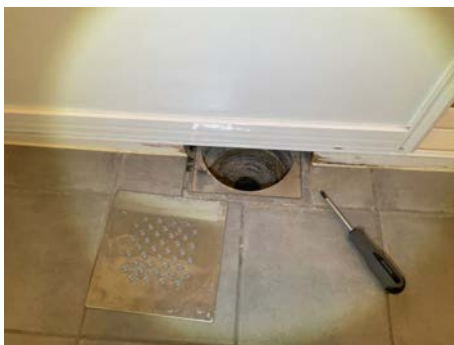
### TG 1 Sluk, membran og tettesjikt

Synlig membran registrert i sluk. Det må bemerkes at selv om synlig membran er registrert er det likevel områder som kan være tildekt av smuss, fugemasse, flislim og lignende slik at selve utførelsen og tetthet ikke kan garanteres ved denne type kontroll (visuell kontroll)

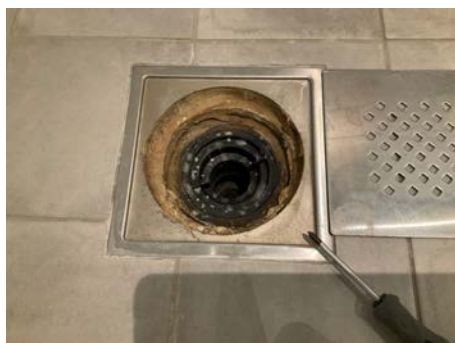
### TG 1 Sluk, membran og tettesjikt

Synlig membran registrert i sluk. Det må bemerkes at selv om synlig membran er registrert er det likevel områder som kan være tildekt av smuss, fugemasse, flislim og lignende slik at selve utførelsen og tetthet ikke kan garanteres ved denne type kontroll (visuell kontroll)

Ingen unormale utslag ved bruk av fuktindikator

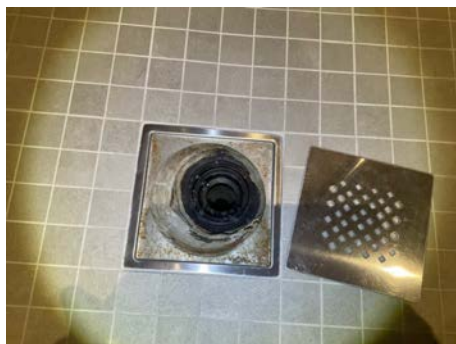
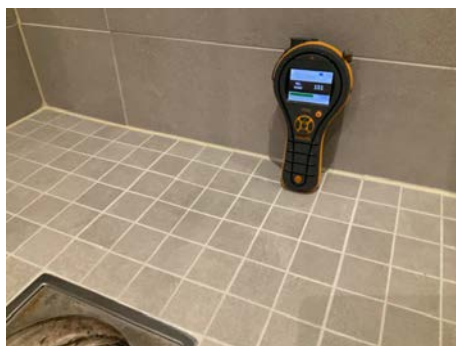
Synlig membran registrert i sluk. Det må bemerkes at selv om synlig membran er registrert er det likevel områder som kan være tildekt av smuss, fugemasse, flislim og lignende slik at selve utførelsen og tetthet ikke kan garanteres ved denne type kontroll (visuell kontroll)

Ingen unormale utslag ved bruk av fuktindikator

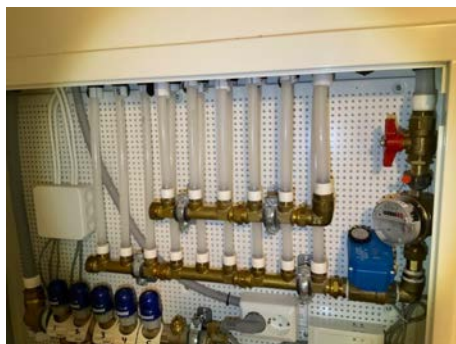
Vannrør av type rør i rør system. Fordelerskap plassert på vaskerom. Ingen tegn til svikt. Stoppekran plassert inne i fordelerskap. Ingen synlig tegn til svikt.

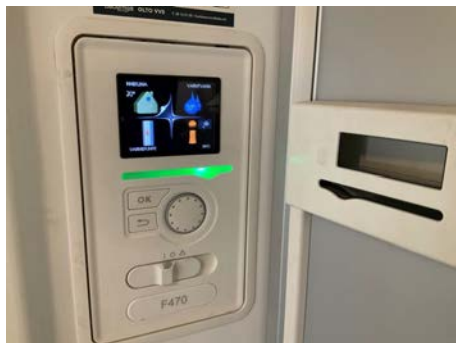
## TG 1 Varmtvannstank

Nibe varmtvannssystem som regulerer varmtvann til forbruk og gulvvarme. Ingen synlig tegn til svikt.

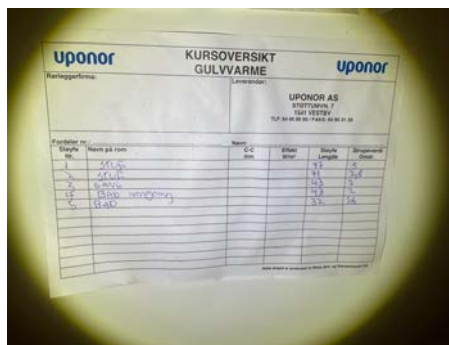
## TG 1 Vannbåren varme

Vannbåren gulvvarme med samlestokk inne i fordeleskap som er plassert på vaskerom. Ingen synlig tegn til svikt ved befaringen. For nærmere kontroll og eventuell service på denne type installasjon/anlegg må det utføres av fagkyndig på feltet. TG er satt ut fra synlige forhold.
