Store Bjørnevann

Grytestøyl

Tilstandsrapport

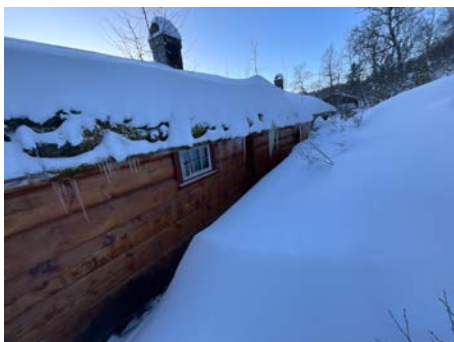
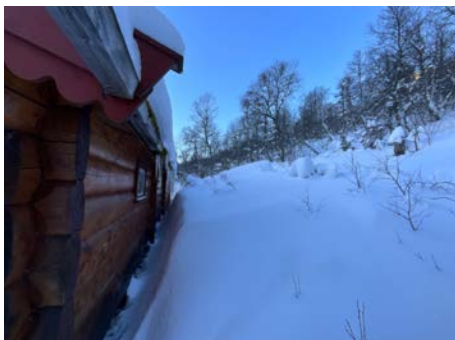
- Kledning har noe etterslep på vedlikehold.

- Utvendig vedlikehold må kunne påregnes.

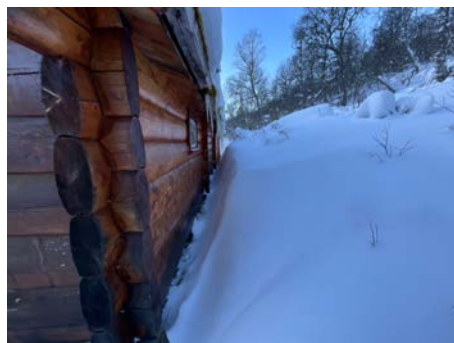
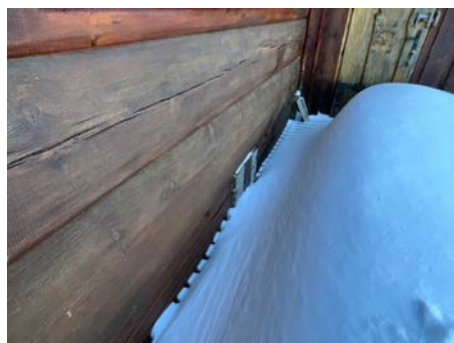
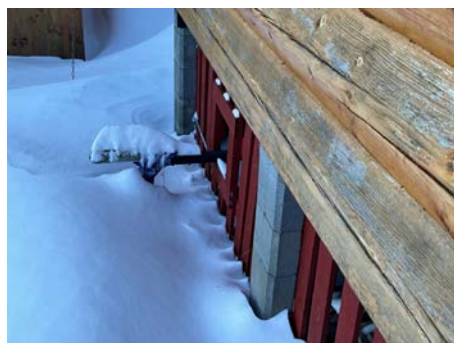
Veggkonstruksjon

Yttervegger i hovedsak av laftet tømmer, men også tilsynelatende delvis med bindingsverk og stående kledning.

- Det må gjennomføres ytterligere undersøkelser.
- Innhent dokumentasjon, om mulig.

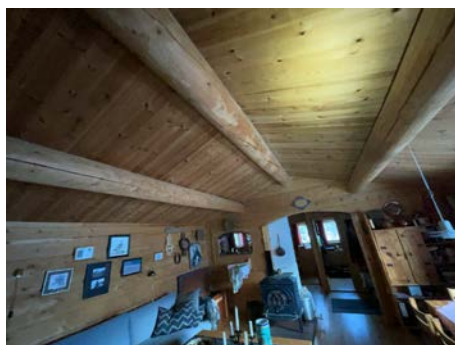
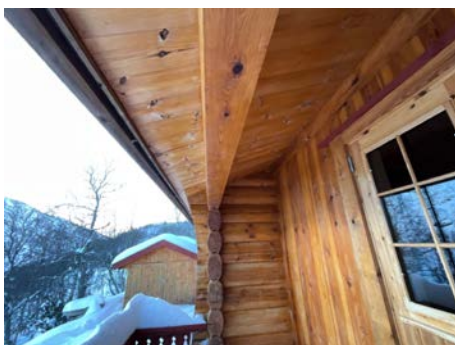
TG2 **Vinduer**

Vinduer fra byggeår og påbyggsår med to lags glass.

- Vedlikehold av vinduer ifm. av justering og smøring.

- Basert på alder må det kunne forventes at vinduer er en del av det fremtidige vedlikehold- og utskiftingsbehovet.

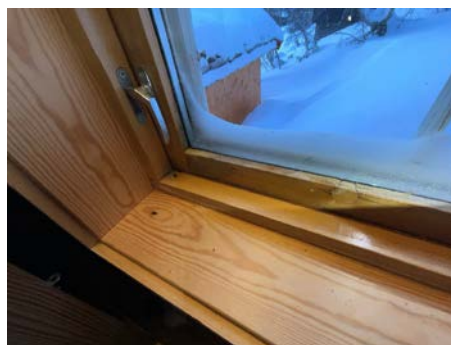
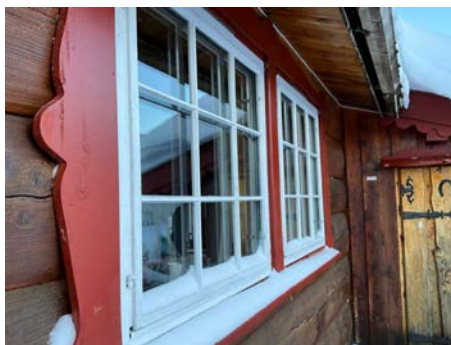
TG2 **Dører**

Dører med karmen og ramme av tre fra byggeår og påbyggsår.

- Tiltak:
- Justering, smøring og annet vedlikehold er påregnelig.

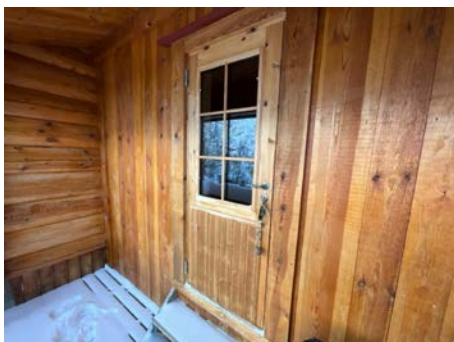
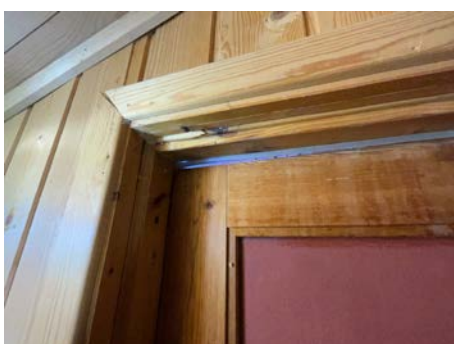
TG 1J Balkonger, terrasser og rom under balkonger

Terrasse/veranda av tre.

- Det bør foretas nærmere undersøkelser av balkong/terrasser når den er snøfri.
- Det er ikke krav om utbedring av rekkverkshøyde opp til dagens forskriftskrav.

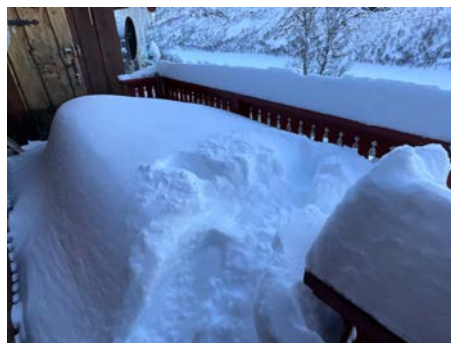
TG 2 Utvendige trapper

Utvendig trapp av tre.

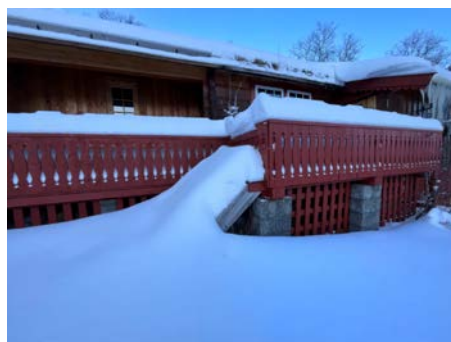
- Det er avvik:
- Utvendig trapp mangler rekkverk.

- Tiltak:
- Rekkverk må monteres for å lukke avviket.

Trappen må undersøkes når den er snøfri.

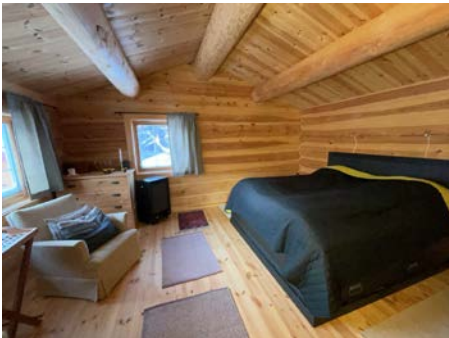
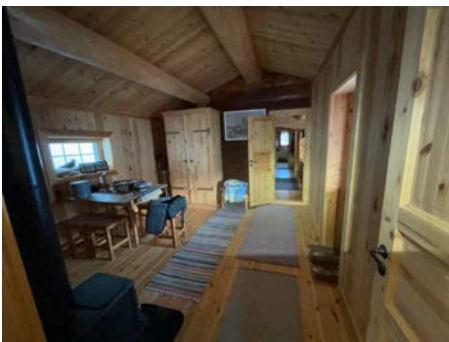
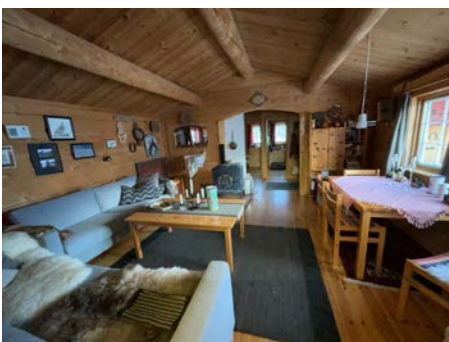
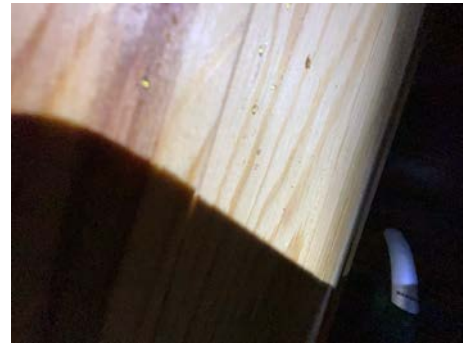
TG 2 Etasjeskille/gulv mot grunn

- Det er avvik:
 - Høydeforskjell målt på 2 meters lengde var stedvis mellom 10 - 20 mm. og mellom 15 - 30 mm. i hele rom. Dette er avvik som kvalifiserer til tilstandsgrad 2 og gis med bakgrunn i standardens krav til godkjente måleavvik. Avviket er ikke uvanlig for laftebygde hytter og hytter som er fundamentert på pilarer.

- Tiltak:
 - Oppretting er ikke prekært, men må kunne forventes å være en del av normal vedlikeholdt for hytter som er plassert på pilarer og har ulik byggegrunn. For å få tilstandsgrad 0 eller 1 må høydeforskjeller rettes opp. Ny eier må selv vurdere eventuelt behov for oppretting etter eget ønske.

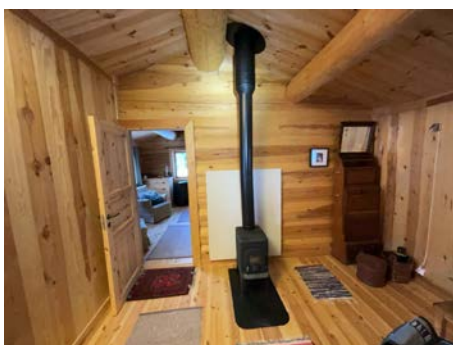
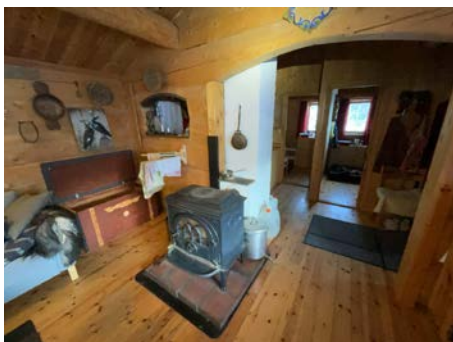
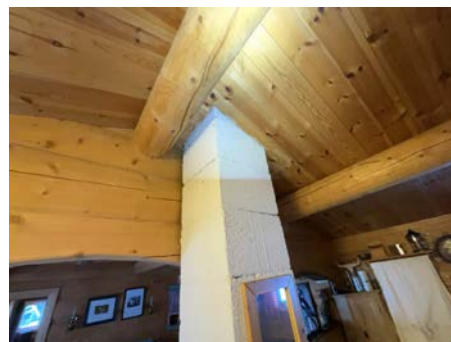
TO 2 Innvendige dører

- Enkelte dørbled tar borti karm/svill ved lukking. Avviket kan mulig relateres til skjevheter i hytten, omtalt i punktene for etasjeskille og grunnmur/fundamenter.

Hytten har tredører som innvendige dører.

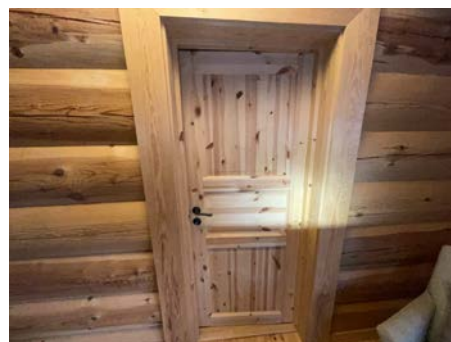
- Det er avvik:
 - Enkelte dørbblad tar borti karm/svill ved lukking. Avviket kan mulig relateres til skjevheter i hytten, omtalt i punktene for etasjeskille og grunnmur/fundamenter.

- Tiltak:
 - Justering bør utføres for å hindre skader på karm/svill.

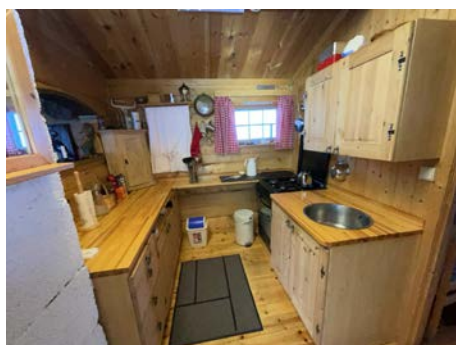
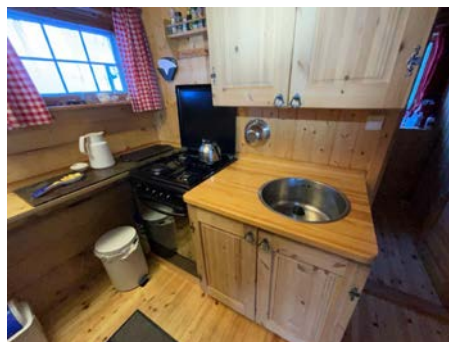
TG 1 Avtrekk

Hytten har ikke ilagt strøm, derav ingen avtrekksvifte. Koke området står imidlertid i nærhet av vindu som kan åpnes eller veggventil.

Normal og akseptert løsning for hytter uten innlagt strøm.

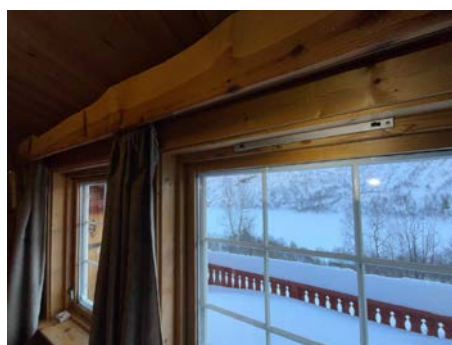
Hytten har ikke innlagt vann og strøm, derav ingen varmtvannstank. Kun til informasjon, TG settes ikke.

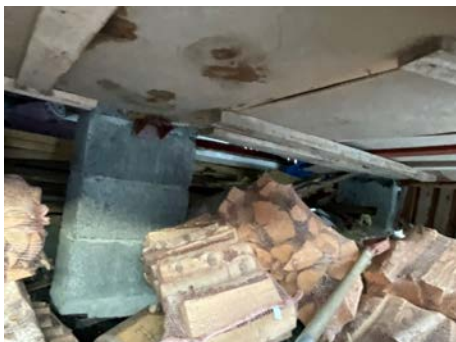
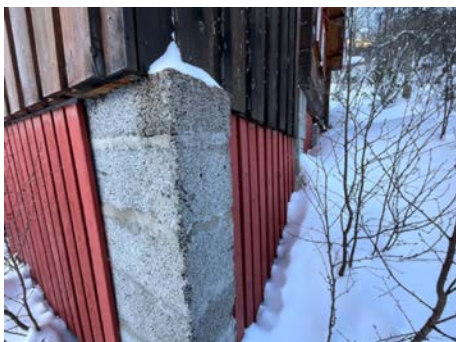
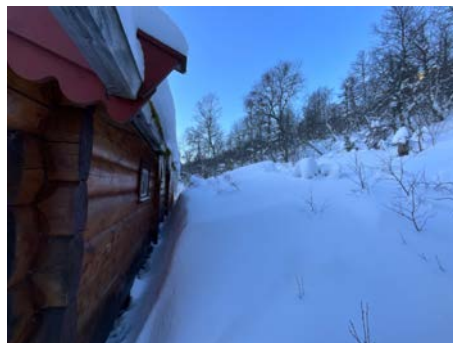
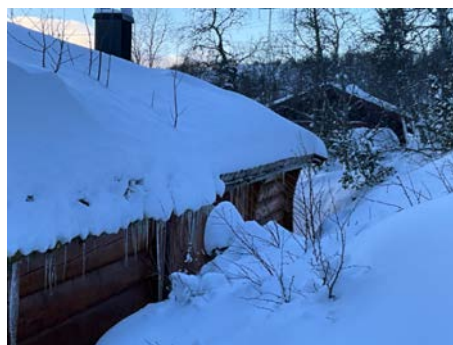
Det er ikke utvendig avløpsrør på hytteeiendommen. Avløpsrør fra vask på kjøkken føres videre under hytten og til fritt terreng. Det er ikke krav om rensing av gråvann for hytter som ikke har innlagt vann.
