# Alvestadtunet 28

Skien – Klyve

# Tilstandsrapport

## ENEBOLIG

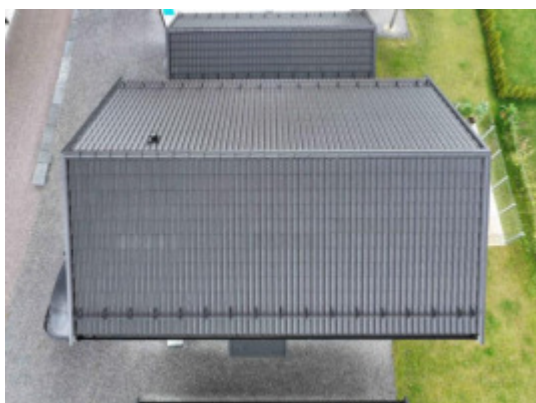
Taktekket

TG 0

Tak med betongstein med underliggende undertaksduk, sløyfer og lekter. Pannebord i malt utførelse. Tak er inspisert med drone.

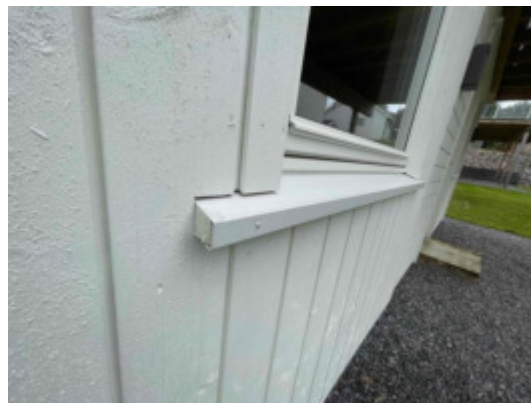
### Vindubeslag

TG 2

Vannbrettbeslag under vinduer.

Vannbrettbeslag under vindu mangler kantoppbrett.

Mangelen anses å være av liten betydning men dog praktiseres dette som god fagmessig utførelse.

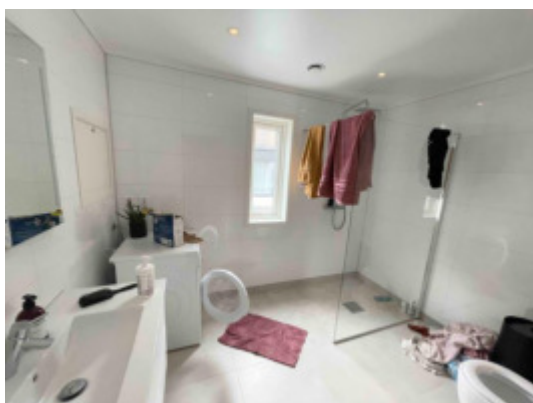
Bad fra 2021.  
Baderomsgulv med flis på gulv.  
Baderomsplater på vegger og malte plater på innvendig tak.  
Rommet er innredet med servantskap, wc og dusjnise med glassvegg.  
Rommet er mekanisk ventilert.  
Baderom med dokumentasjon.  
Baderommet er vurdert på bakgrunn av dagens forskrift.

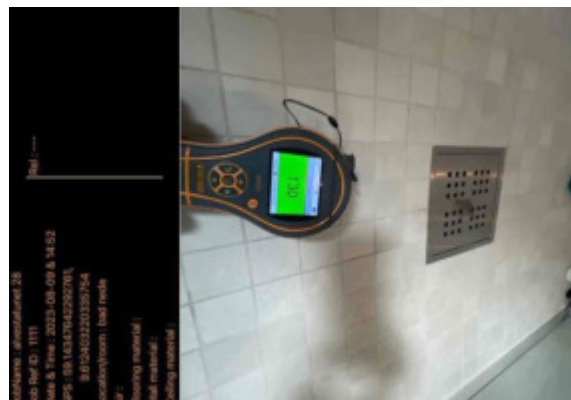
### Tilliggende konstruksjoner våtrom

TG IU

Badet er utført av fagfolk og har dokumentasjon på utførelse.  
Dokumentasjon kombinert med at badet er yngre enn 5 år medfører at hulltaking ikke er nødvendig. Det ble derfor ikke utført destruktiv åpning (boring) i vegg bak våtsone.

Fuktsøk uten fuktighet

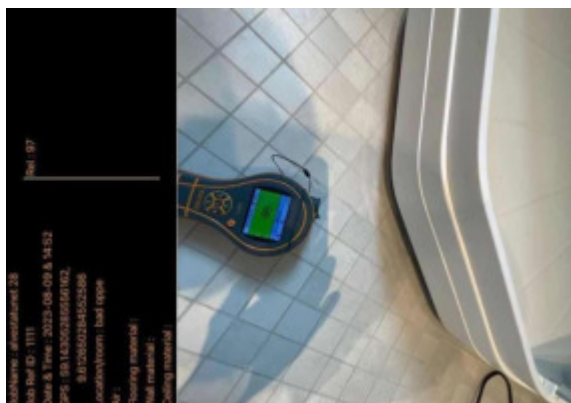
TG IU

Badet er utført av fagfolk og har dokumentasjon på utførelse.  
Dokumentasjon kombinert med at badet er yngre enn 5 år medfører at hulltaking ikke er nødvendig. Det ble derfor ikke utført destruktiv åpning (boring) i vegg bak våtsone.

Fuktsøk uten fuktighet

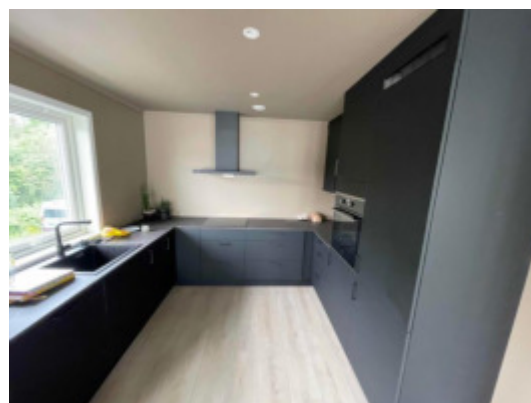
TG 0

Kjøkkeninnredning fra 2021. Innredning med slette fronter og laminert benkeplate. Komposittkum med ett grep blandebatteri. Malte plater på vegg under overskap. Integrert kjøleskap/frys, komfyr med platetopp og oppvaskemaskin. Det er montert komfyrvakt og lekkasjestopper. Hvitevarer er ikke kontrollert av takstmann.

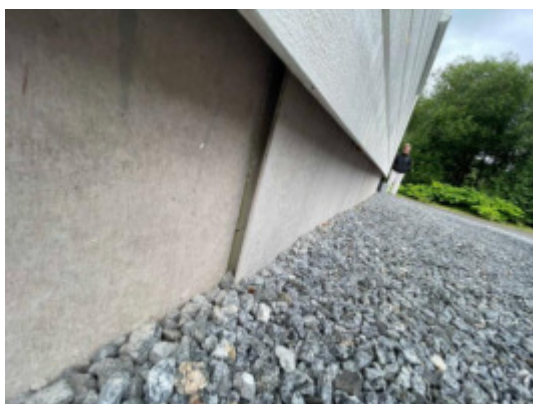
TG 2

Boligen er oppført på støpt plate på mark. Plate er normalt isolert mot grunn og med bruk av diffusjonssperre (plast).

Dekkplate ute av posisjon.
