Nedre Tollamovegen 8

Skien - Borgestad

Sammendrag av boligens tilstand

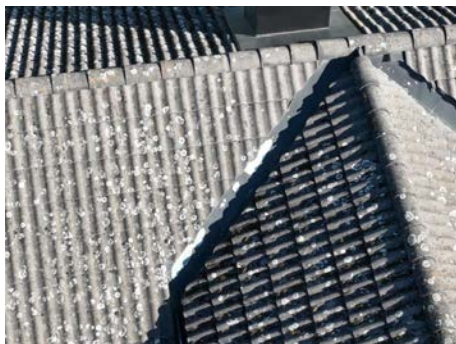
Punktet må sees i sammenheng med Takkonstruksjon/Loft

Vindskibord med råteskader må skiftes. Kostnadsestimat: Under kr. 10.000,-

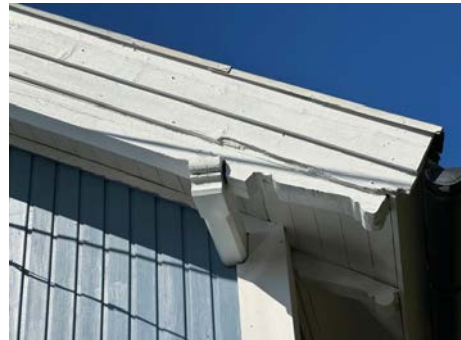
Vurdering av avvik:

- Det er avvik:

Det ble registrert vindskibord med råteskader.

Vindskibord med råteskader må skiftes.

Kostnadsestimat: Under 10 000

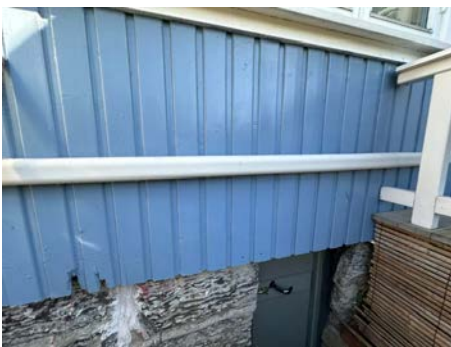
Vurdering av avvik:

- Det er ingen eller liten lufting i nedre kant av kledning mot grunnmur.
- Det er påvist spredte råteskader i bordkledningen.
- Det er avvik:

Råte i bord

- Tiltak:
- Råteskadet trekledning må skiftes ut.

Konsekvensen av utførelsen av vannbord på vegg vil være at vann blir liggende og vil på sikt føre til skader.

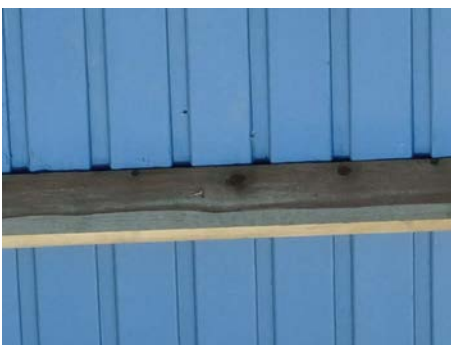
Vannbord på vegg.

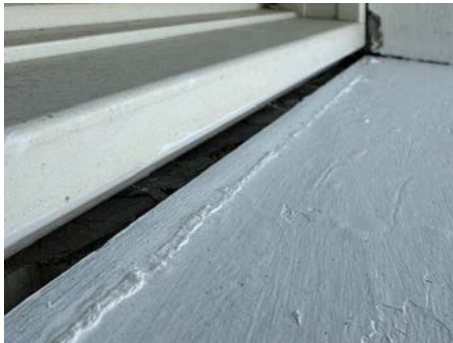
Vurdering av avvik:

- Det er påvist avvik rundt innsettingsdetaljer.
- Karmene i vinduer er slitte og det er sprekker i treverket.

Manglende beslag

Det må monteres beslag på vinduer hvor dette mangler. Konsekvensen av manglende beslag vil være at vann trekker inn og vil føre til råteskader.

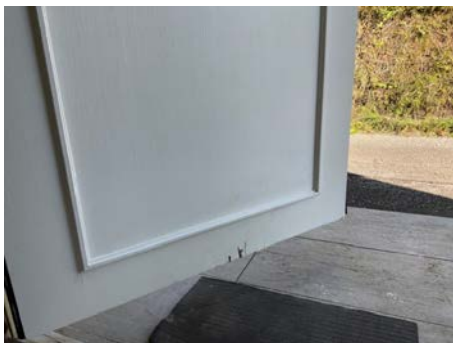
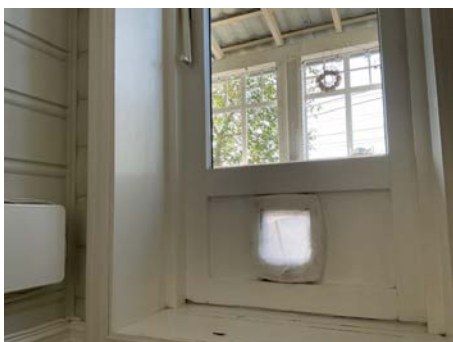
TG 2 Balkonger, terrasser og rom under balkonger

Veranda oppført med bjelkelag og tekket med terrassebord.

Det må stedvis påregnes utbedringer.

- Det er ikke krav om utbedring av rekkverkshøyde opp til dagens forskriftskrav.

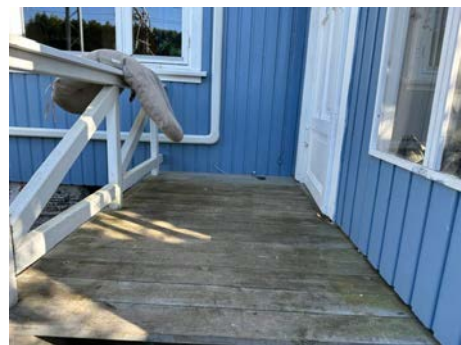
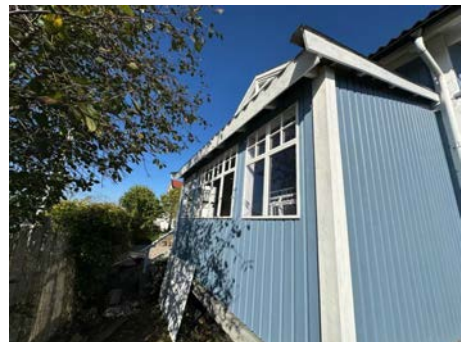
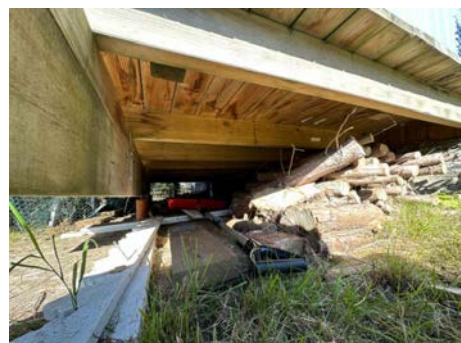
TG 2 Utvendige trapper

Utvendig trapp av tre.

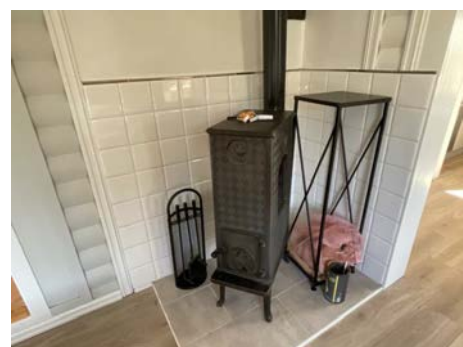
TG 1 Pipe og ildsted

Boligen har mursteinspipe og elementpipe med tilkoblet ildsted i stue. Det har blitt montert innvendig stålrør i regi av tidligere eier ifølge kunde.

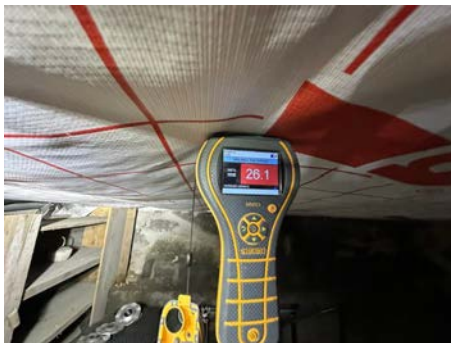
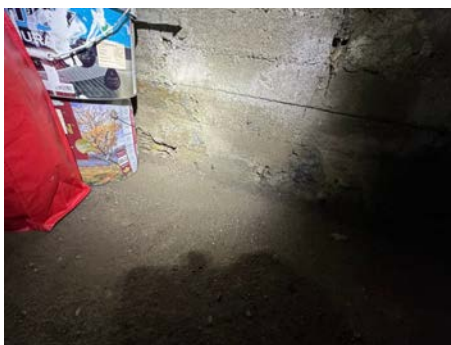
TG 3 Krypjkjeller

Bygningen har krypkjeller under trebjelkelag og stubbegulv.

- Det er stedvis påvist fuktnivå som tilsier at konstruksjonen kan ha fuktskader.
- Det er påvist synlig vann i krypkjeller eller synlige tegn på innsig av vann i krypkjeller.

Det ble målt forhøyede fuktverdier i bjelkelag (26%).

Treverk bør ha fuktinnhold lavere enn 15 vektprosent. I treverk med fuktighet over 17 vektprosent fukt øker faren for råte og muggsoppvekst.

- Ytterligere undersøkelser må foretas for å få kartlagt tilstanden og omfanget på eventuelle skader.
- Overvåk konstruksjonen jevnlig. Avviket kan medføre behov for tiltak, men bør observeres over tid.

Det anbefales å montere en krypgrunns-avfukter for å bedre innklima i kjeller/kryp kjeller.

Kostnadsestimat: 50 000 - 100 000

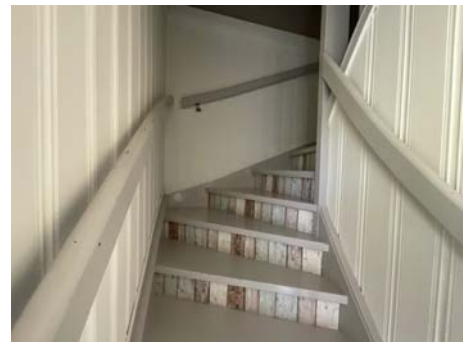
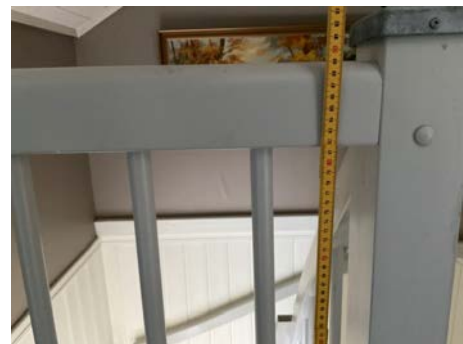
Innvendige trapper

Boligen har malt tretrapp.

- Rekkverkshøyder er under dagens forskriftskrav til rekkverk i trapper.
- Det er avvik:

- Det er ikke krav om utbedring av rekkverkshøyder opp til dagens krav.

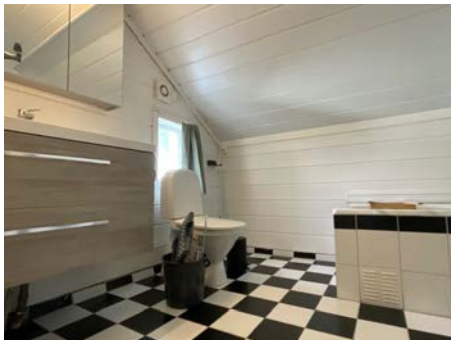
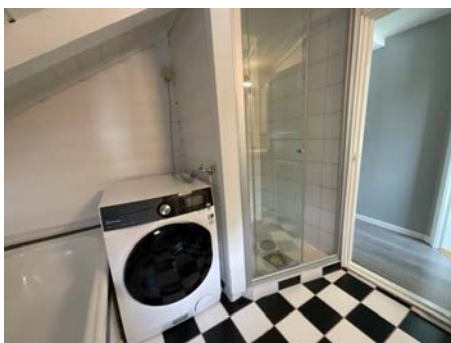
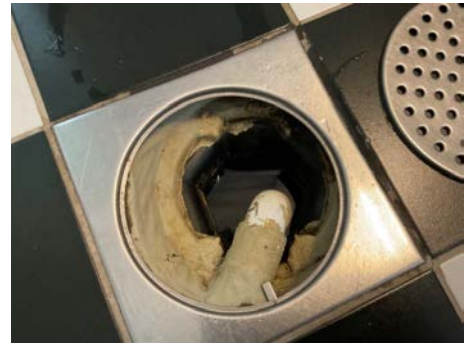
2. ETASJE > BAD

TG 0 Tilliggende konstruksjoner våtrom

Hulltaking er foretatt uten å påvise unormale forhold. Hulltaking er foretatt i kott.
Det ble ikke målt forhøyede fuktverdier.

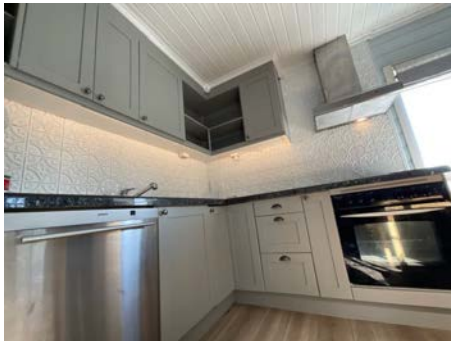
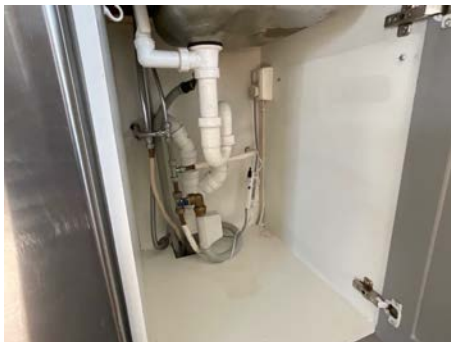
Vurdering av avvik:

Avvik som ble registrert er:

- skjeve fronter.
- slitte hengsler.
- folie har stedvis sprekker.

Innredningen fungerer med nevnte avvik.
Oppgradering etter eget ønske og behov.

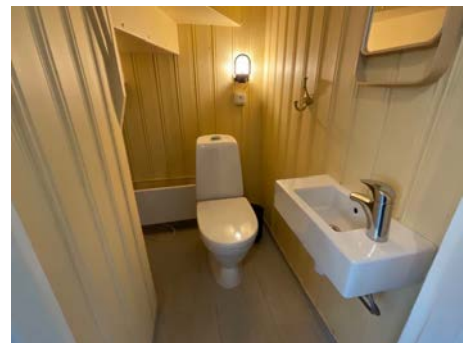
TG 2 Vannledninger

Vurdering av avvik:

- Det er ikke behov for utbedringstiltak siden anlegget fungerer i dag, men ut ifra alder kan skader plutselig oppstå på eldre anlegg.
- I forbindelse med oppgradering av våtrom vil det være naturlig med utskifting av rør.

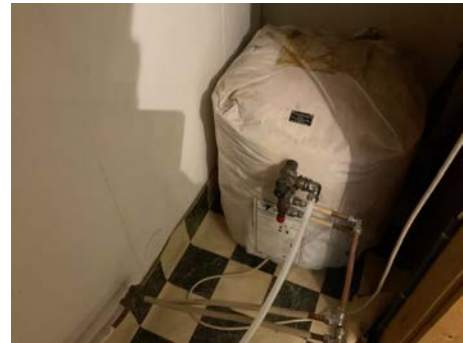
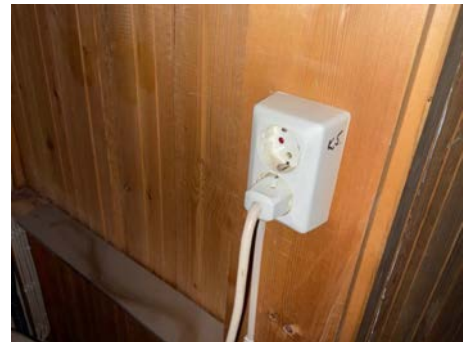
! TG 2 Elektrisk anlegg

Ja Det bør gjennomføres en utvidet el-kontroll av en kvalifisert elektrofaglig person da jeg ikke er fagmann på området samt at det ikke foreligger dokumentasjon på hele anlegget samt at det ikke har vært noen kjent dokumentert kontroll de siste fem år.

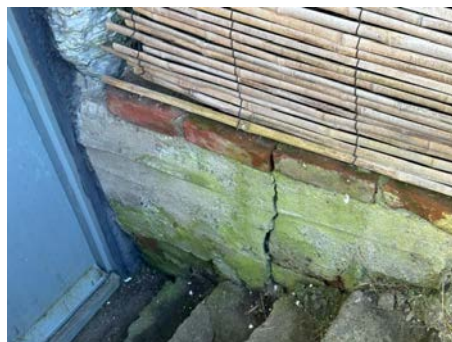
TG 0 Terrengforhold

Boligen ligger i skrånende terreng.

Grunnmuren fungerer med dagens tilstand.
