# Nordheimvegen 57

Skien – Bratsberg

# Tilstandsrapport

# gnr. 63, bnr. 864

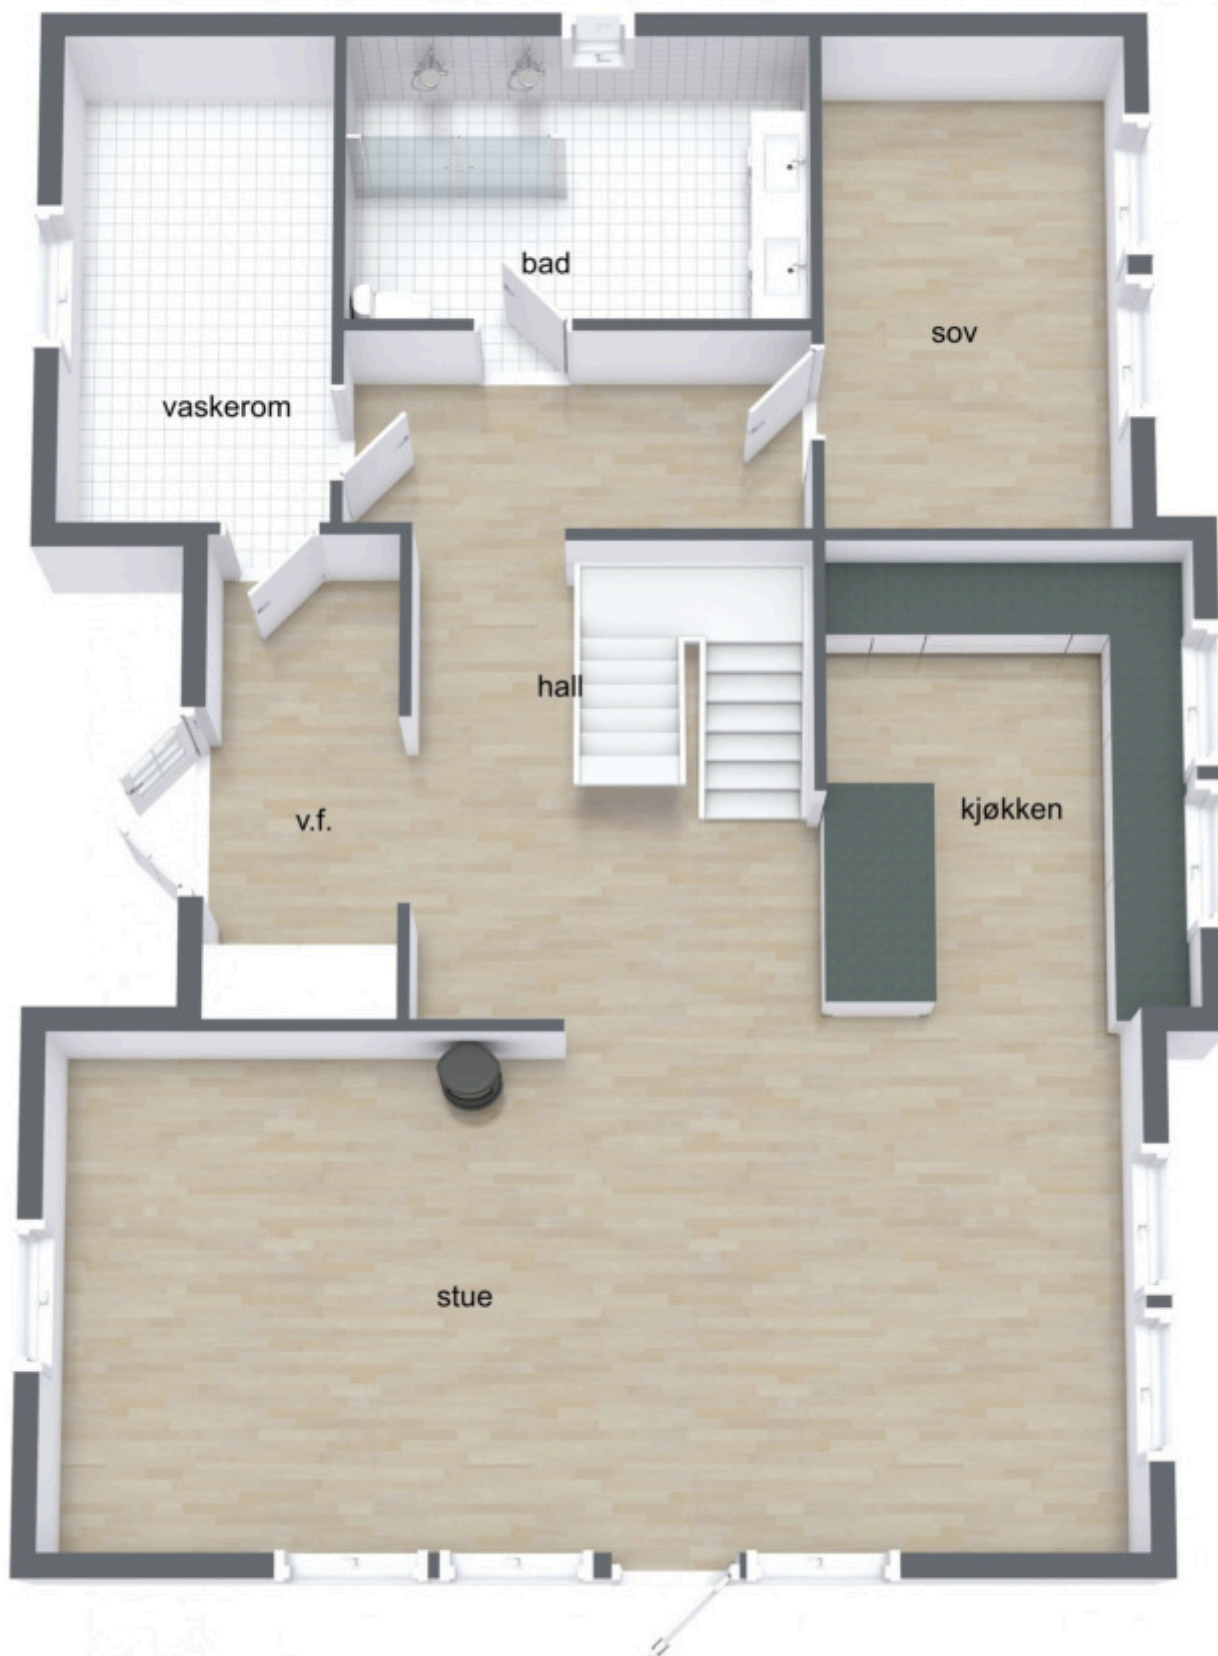
## 1 etasje

3D tegningen er ikke målbar og noe avvik kan forekomme.  
Innredning og møbler er fingert for å illustrere boligens muligheter  
og er ikke basert på den faktiske innredningen

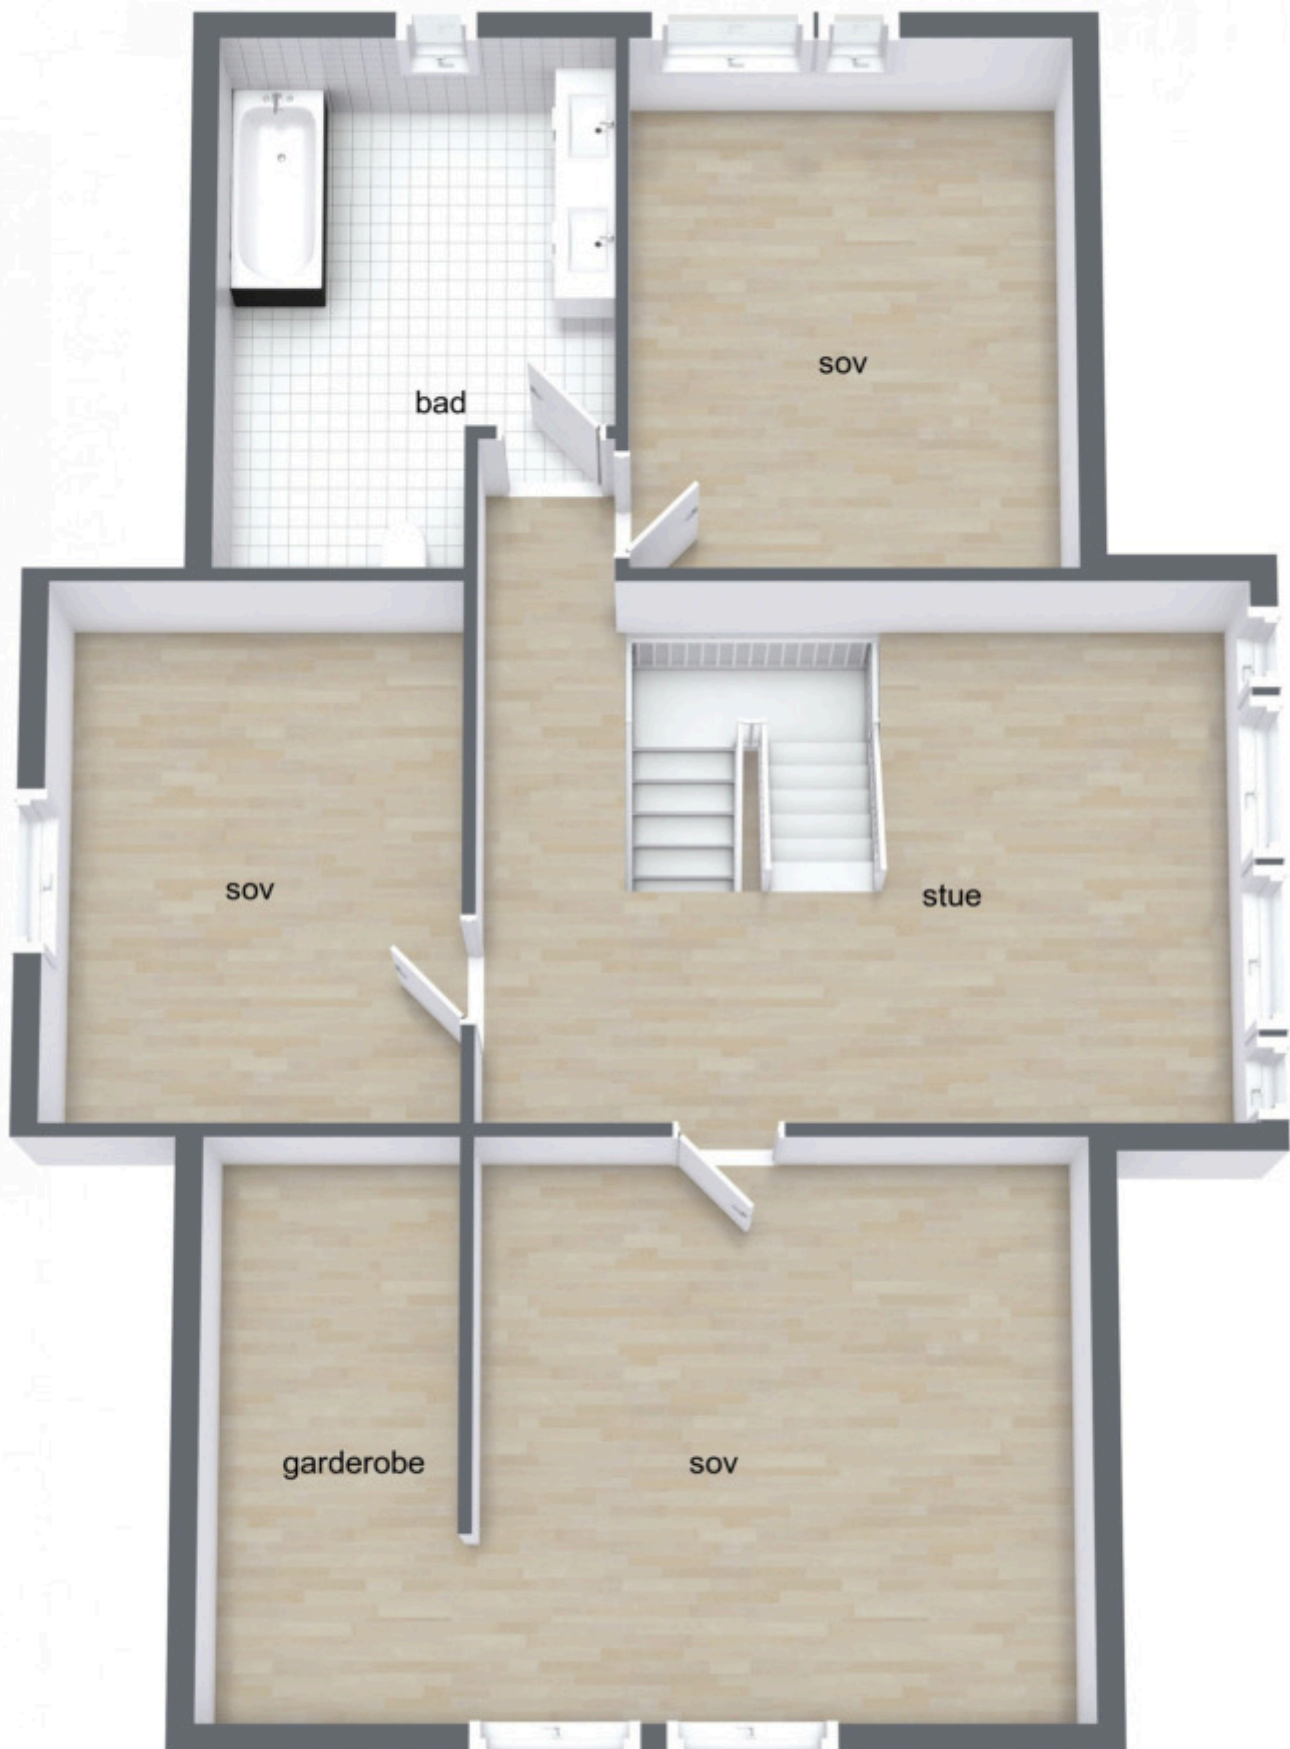
## 2 etasje

3D tegningen er ikke målbar og noe avvik kan forekomme.  
Innredning og møbler er fingert for å illustrere boligens muligheter  
og er ikke basert på den faktiske innredningen

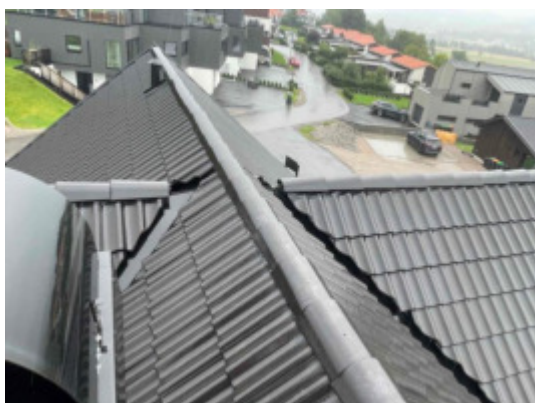
Tak med betongstein med underliggende papp, sløyfer og lekter. Pannebord i malt utførelse. Tak er inspisert fra tak.

Taktekking

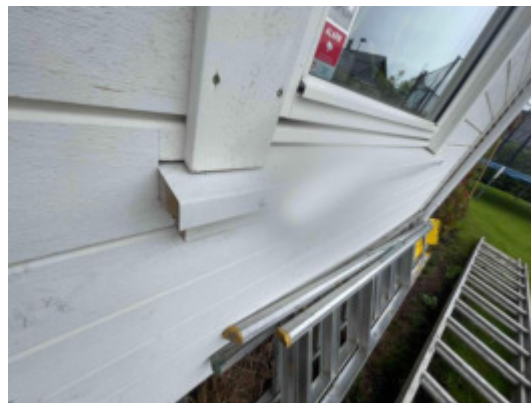
Beslag under vindu.

Beslag mangler oppkant

Vannbrett beslag under vindu mangler korrekt oppkant (utførelse) på beslagskant. Konsekvens er økt fuktbelastning på kledning under vindu.

Mangelen anses å være av liten betydning men dog praktiseres dette som god fagmessig utførelse.

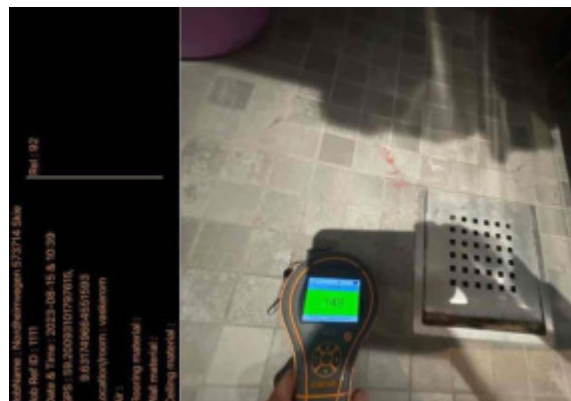
Yttervegg og bad førte til at fuktmåling i vegg ikke lot seg gjennomføre. Fuktsøk på gulv ble da foretatt som ett alternativ. Med enkle fuktsøk på baderomsgulv ble det ikke registrert unormale fuktighet.

Fuktsøk uten fuktighet
