Prinsegata 33G

2-roms selveierleilighet med sentralt og attraktiv beliggenhet I Felles parkering

Prinsegata 33G, 3256 LARVIK

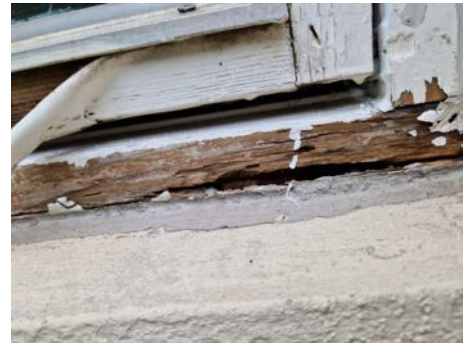
- Det er påvist vinduer med fukt/råteskader.
- Karmene i vinduer er slitte og det er sprekker i treverket.

Det er råte i utvendig ramme, innvendig er det fukt i karm og avflasset maling, samt tørre pakninger.

Utvendig råteskadet treverk må byttes eller hele vinduet skiftes

Kostnadsestimat: 10 000 - 50 000
