# Bårågerveien 25

AUSVIGA - SØGNE

Flott familiebolig i Bårågerveien 25 del av vertikaldelt 2-mannsbolig på Ausviga

# Betydelig oppgradert tomannsbolig i Ausviga! Perfekte omgivelser for barnefamilier. Solrikt med spektakulær sjøutsikt!

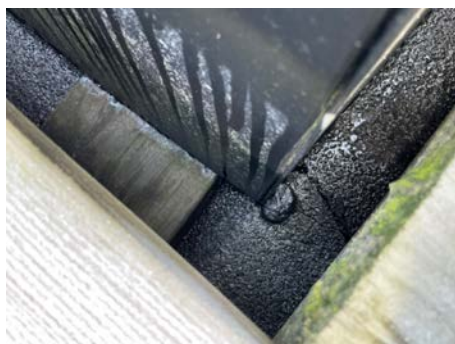
Taktekking er av typen sveisepapp. Selve tekkingen er skjult under terrassebord og rekkverk. Synlig sveisepapp registrert ved å kikke ned ved gjennomføring av pipen.  
TG settes dermed kun basert på alder og ferdigattest som skal indikere at arbeider er utført av firma.  
Terrassebord bør enkelt kunne fjerne i område rundt sluk slik at det jevnlig kan renses og utføre tilsyn.

Synlig sveisepap ved gjennomføring av pipe

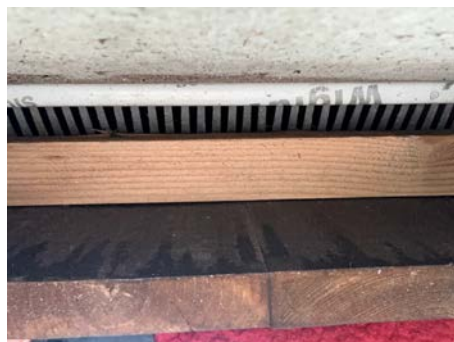
Yttervegger av trekonstruksjon med utvendig kledningsbord. Innvendig treverk, isolasjon ol. er ikke kontrollert visuelt da dette vil kreve inngrep. Det må tas forbehold om ukjent tilstand i lukket konstruksjon. Vanlig vedlikehold må forventes. Enkelte flater tilsier behov for snarlig vedlikehold. Det er også viktig å behandle endevend i bunn av kledningsbord. Museband registrert ved stikkontroll.

Museband registrert

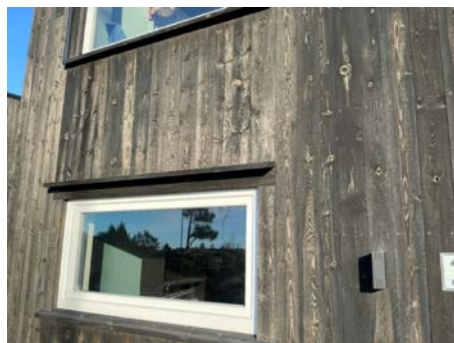
Kledning tørr og bør vedlikeholdes

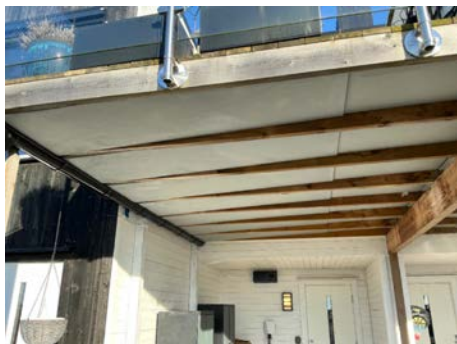
Type beslag/tetting kan ikke anses som fullverdig tett løsning. Drypp kan forekomme med denne type løsning.

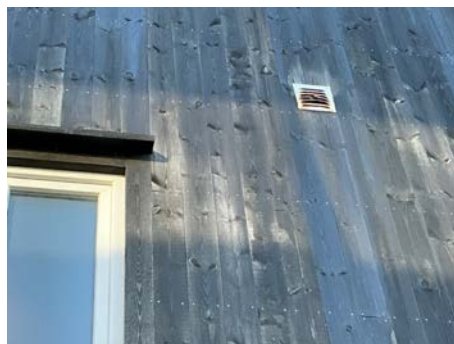
Deksel på bakvegg må skiftes grunnet rust.

Ventil med rustskader må byttes

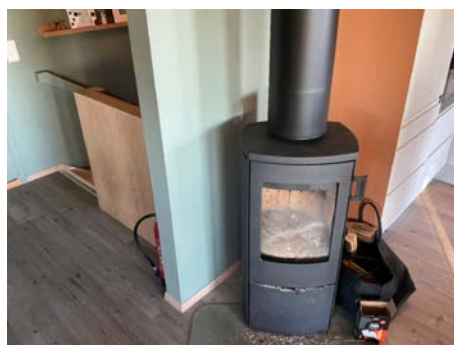
## TG 1 Pipe og ildsted

Vedovn montert i stue. Plate på gulvet med tilstrekkelig ustikk foran ildsted. Pipe og ildsted er ikke funksjonstestet. Tilsyn av lokalt brann og feievesen skal normalt utføres i regi av kommunen. Det oppfordres til å innhente og/eller sjekke om det foreligger rapport/tilsyn på boligen.

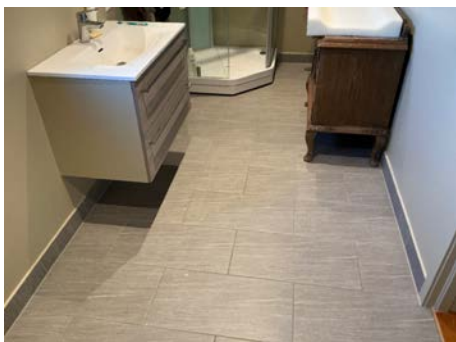
### 2 ETASJE > BAD

Baderom fra byggetid. Ferdigattest er lagt til grunn som dokumentasjon på at arbeider er utført av firma/fagfolk.

TG 2 gis siden baderom ikke har fuktbestandig materiale og løsninger på vegger.

Med dagens løsning må det benyttes tett dusj/kabinett. TG gis siden løsninger avviker fra normale krav i tek om løsninger på veggflater i våtrom.

Fallforhold har avvik fra preakseptert løsning og forskrift. Derfor gis det TG 2.

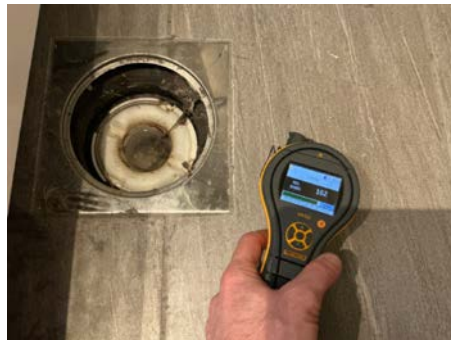
Synlig membran registrert i sluk. Det må bemerkes at selv om synlig membran er registrert er det likevel områder som kan være tildekt av smuss, fugemasse, flislim og lignende slik at selve utførelsen og tetthet ikke kan garanteres ved denne type kontroll (visuell kontroll)

Ingen unormale utslag ved bruk av fuktindikator

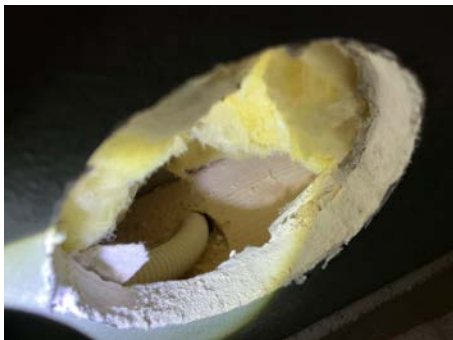
Hulltaking er foretatt uten å påvise unormale forhold. Hulltaking er ingen garanti for at det ikke er fukt eller svikt i konstruksjoner, men en indikasjon på at det fremstår normalt i området der hulltaking er utført.

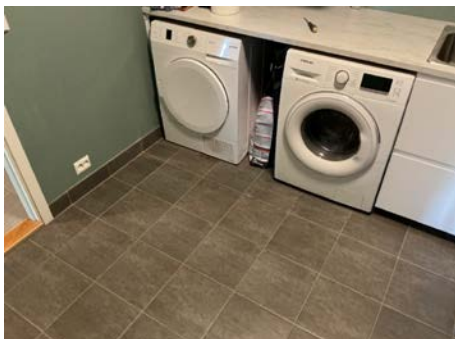
1 ETASJE > VASKEROM

Vaskerom fra byggetid. Ferdigattest er lagt til grunn som dokumentasjon på at arbeider er utført av firma/fagfolk.

Malte flater på vegger og tak. Det vil normalt ikke forekomme fuktpåkjennning på overflater i brukssituasjon.

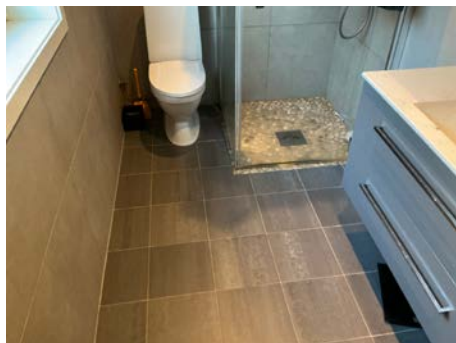
## 1 ETASJE > BAD

Baderom fra byggetid. Ferdigattest er lagt til grunn som dokumentasjon på at arbeider er utført av firma/fagfolk.

Avvik på tetting/oppbrett av membran ved terskel på min 15 mm for å ivareta krav til lekkasjesikring.

Ved befaringen var det lekkasje påvist i dusjsone. Dette er i etterkant av min befaring blitt utbedret og dokumentert av FS mur. Det vises til egen rapport fra FS mur på dette punktet.

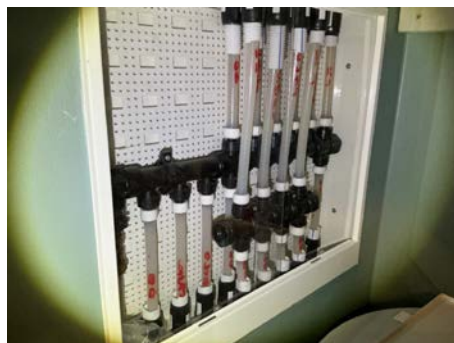
Vannrør av type rør i rør system. Fordelerskap plassert på vaskerom. Ingen tegn til svikt. Stoppekran plassert på vaskerom. Funksjon ok.

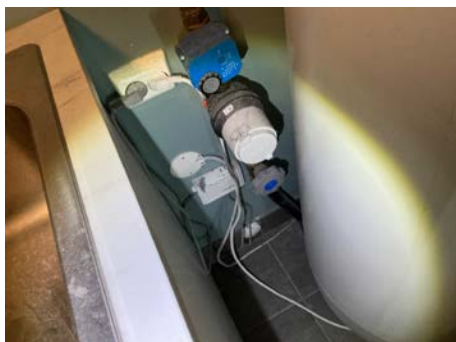
Stoppekran plassert på Vaskerom

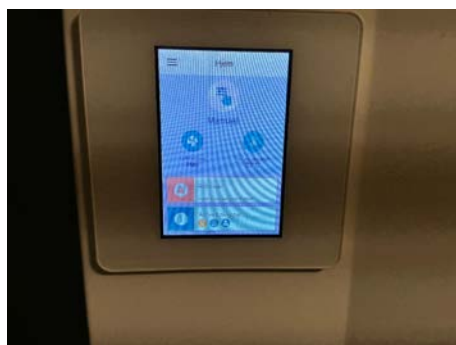
Det er montert ventilasjon i boligen. Ventilasjon er kun kontrollert ved å kjenne etter merkbar tilluft og avsug fra diverse ventiler og ingen ulyd registrert fra selve motoren. Jevnlige filterskifte (normalt årlig) må forventes.

Varsel på display må sjekkes og utbedres.

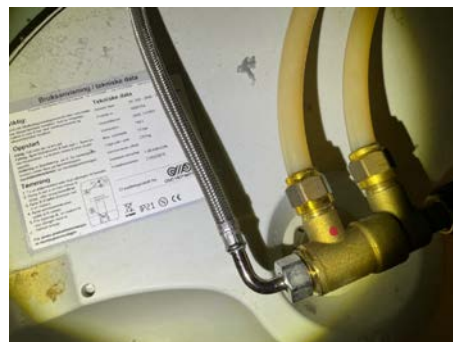
Bereider er plassert på vaskerom og er fra 2019. Ingen tegn til svikt.
