Øysanglia 15

Tilstandsrapport

Befaringsdato: 09.08.2024

Rapportdato: 22.08.2024

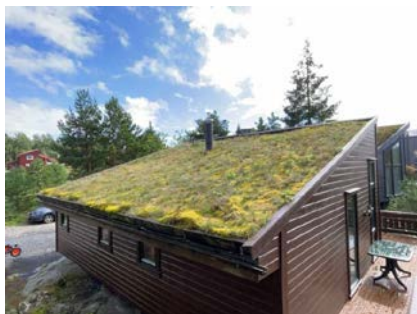
Nedløp og beslag

Utvendig > Nedløp og beslag. Takrenner har punktvis lekkasjer. Takrennen har redusert effekt ved at det er påvist slitasje, lekkasjer og manglende løsninger for nedløpssvann. Det mangler takrenne ved den overbygde hovedinngangen.

Det er montert tretakrenne på den nordøstlige langsiden.

- Tiltak:

Det bør etableres tekniske løsninger som har skadeforebyggende effekt.

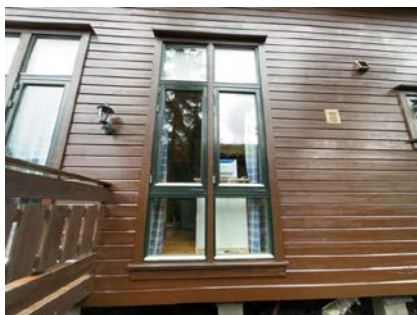
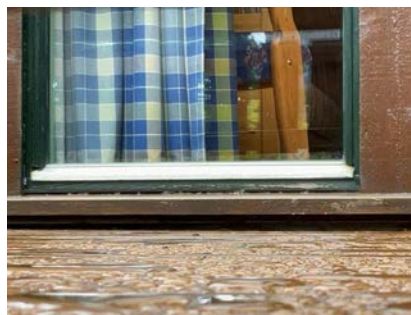
TG 2 Terrassedør

Tofløyettredør i malt utførelse med 2-lag glass. Døren er produksjonsmerket 2001

Noe etterjustering og eventuelt utbedring av tettepakning.

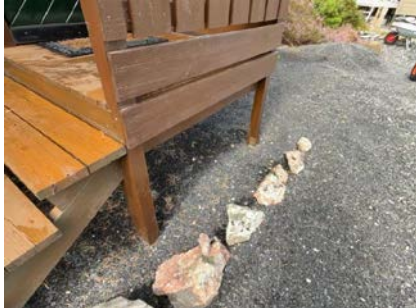
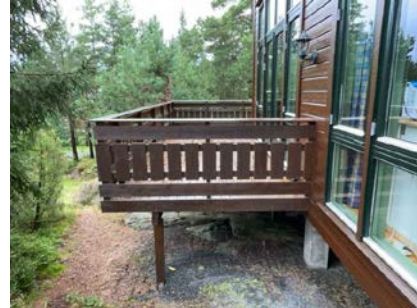
Utvendige trapper

Utvendig > Utvendige trapper. Trappevanger og nedstolpinger står i umiddelbar kontakt med terreng og utsettes for direkte fuktbelastning.

Beiset plassbygget tretrapp ved hovedinngang.

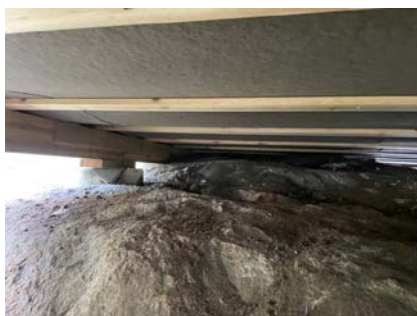
Skillekonstruksjon nær terreng.

Konstruksjonene, hovedsakelig med kort avstand til terreng, bør sikres mot kondensfukt og fuktbelastning fra terreng.

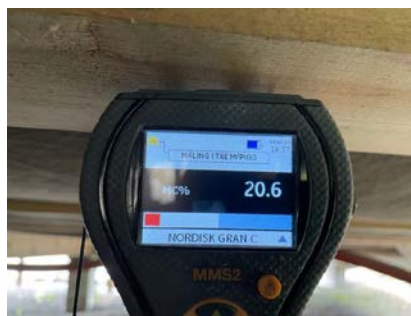
Fuktmåling - Noe høyt trefukttinnhold / vektprosent i skillekonstruksjonen.

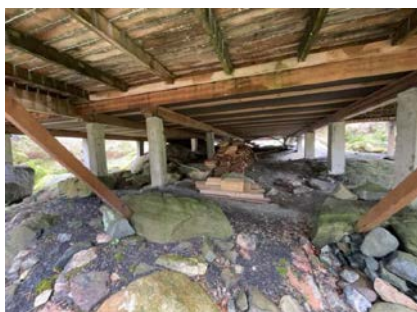
Åpent areal med varierende høyde mellom terreng og skillekonstruksjon.

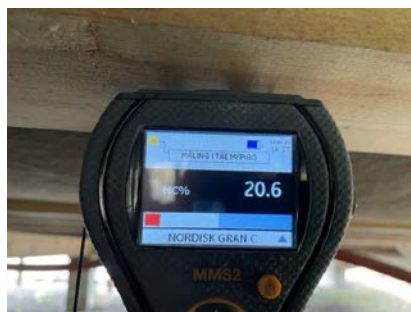
Fuktmåling - Noe høyt trefukttinnhold / vektprosent indikerer perioder med høy luftfuktighet, som kan ha skadelig effekt på trekonstruksjoner, hovedsakelig i partier med lav høyde til terreng.

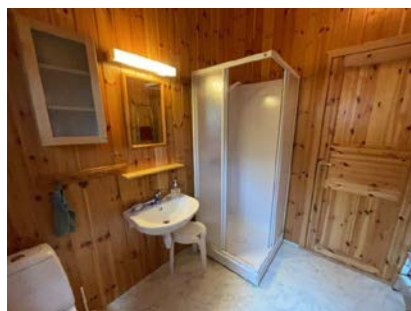
Våtrom > Etasje > Bad / vaskerom > Overflater vegger og himling. Det er vindu/dør med ikke fuktbestandige materialer i våtsonen (ved vask, dusj, badekar, osv.), løsningen eller byggematerialet er uegnet.

ETASJE > BAD / VASKEROM

🔧 TG 2 Overflater vegger og himling

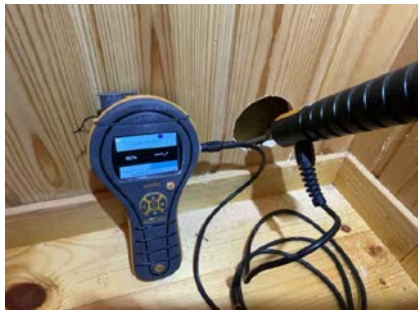
Hulltaking med inspeksjon og fuktmåling er foretatt fra tilstøtende entré, mot dusjsonen. Det er ikke avdekket skadelige fuktverdier i hulltakingsområdet, ved måling av trefuktnhold. Viser for øvrig til kommentarer vedrørende kryprommet og skillekonstruksjonen.

Hulltaking - Fuktmåling - Tørr konstruksjon i hulltakingsområdet.

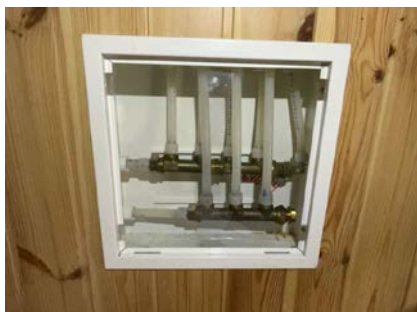
Tekniske installasjoner > Vannledninger. Det er påvist at vannrør som er utsatt for kulde har mangelfull isolering. Det mangler tettemuffer i enden av varerør på rør-i-rør-system. Rørkursene på rør-i-rør systemet på vannledninger er ikke merket.

Vannfordelerskap uten kursmerking.

- Det må monteres tettemuffer i enden av varerørene.
- Rørkurser på rør-i-rør system bør merkes.

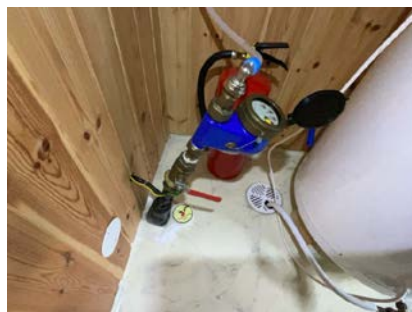
Innvendig stoppekran og vannmåler.

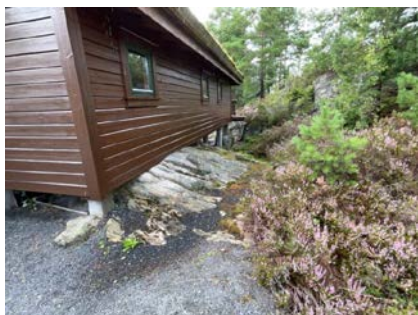
TG 2 Grunnmur og fundamenter

Fritidsboligen er oppført på piler / søyler av betong.

Merk:

Øvre del av fjellterrenget som kommer i konflikt med nedre del av kledningen og skillekonstruksjonen kan med fordel pigges og fjernes for å unngå unødige fuktbelastninger.

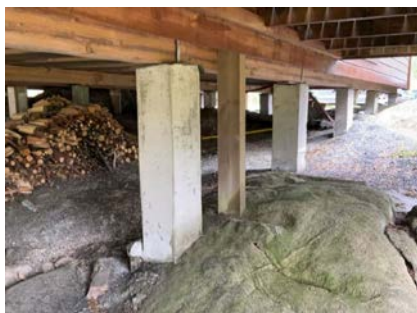
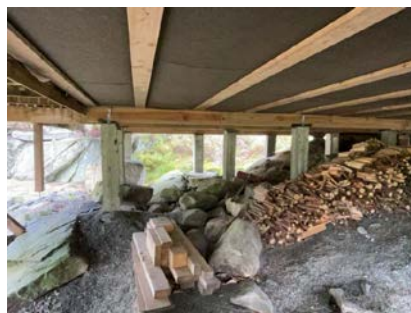
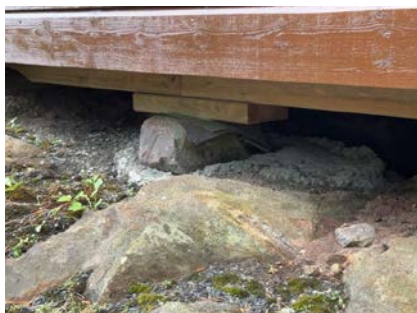
TE 2 Terrengforhold

Tomten er opparbeidet i skrånende terreng.

- Tiltak:

Masser som kan magasinere vann bør fjernes. Deretter anbefales påføring av utjevne pukkmasser med drenerende effekt og eventuell ettermontering av plastsjikt over områder hvor det kan oppstå vannansamlinger / kulper. Hovedsakelig områder med lav høyde til skillekonstruksjonen.
