# Vatneveien 14A

**Vatneveien 14A, 4560 VANSE**

# Tilstandsrapport

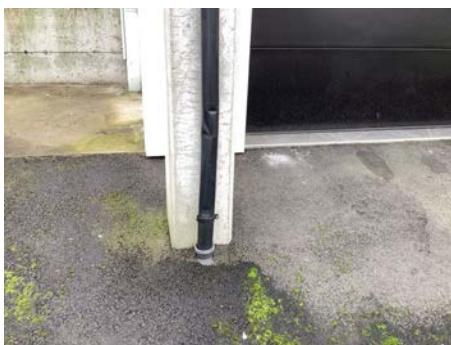
Skade å et nedløp

Skade på et nedløp

Skifte nedløp

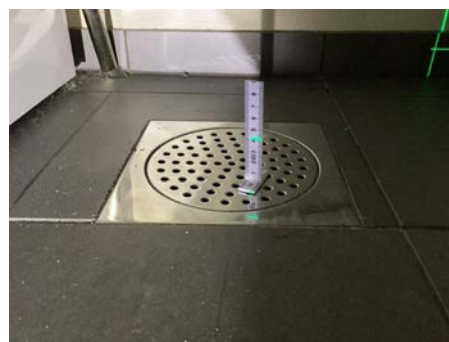
Måling ved sluk

- Det er påvist at høydeforskjell fra topp slukrist til gulv/synlig topp membran ved dørterskel er mindre enn 25 mm.
- Det er påvist avvik i fallforhold til sluk i forhold til krav i forskrift på byggetidspunktet.

- Våtrommet fungerer med dette avviket.

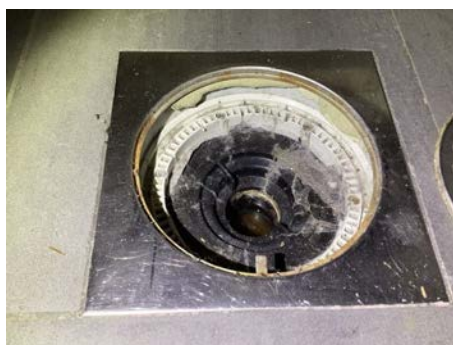
- Det er påvist mangelfull/feil utførelse rundt rørgjennomføringer e.l. som gir fare for fukt i konstruksjonen i våtsone.

Påvist mansjett under klemring i sluk.

- Det må foretas lokale tiltak for å utbedre utettheter på våtrommet.

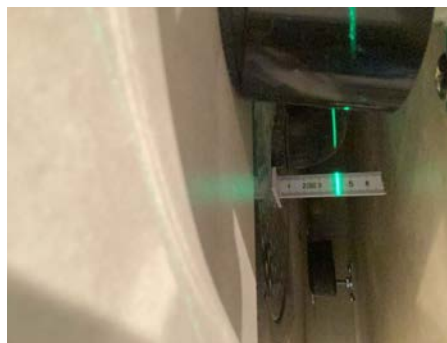
Måling ved sluk under kabinett

- Våtrommet fungerer med dette avviket.

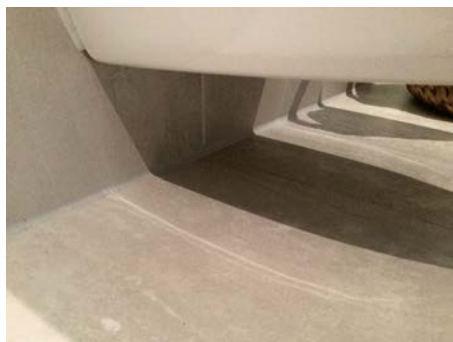
- Det er ikke påvist tilfredsstillende løsning for å synliggjøre lekkasje fra innebygget sistene.

Det er ikke påvist tilfredsstillende løsning for å synliggjøre lekkasje fra innebygget susterne.

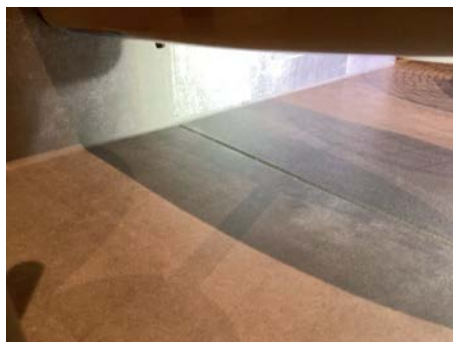
- Det er ikke påvist tilfredsstillende løsning for å synliggjøre lekkasje fra innebygget systerne.

Det er ikke påvist tilfredsstillende løsning for å synliggjøre lekkasje fra innebygget sistene.

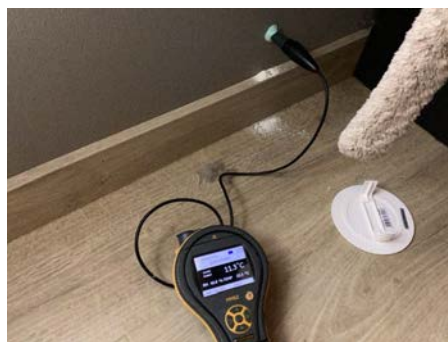
Rf måling

Hulltaking er foretatt, uten å påvise unormale forhold.  
Hulltaking er utført på soverom mot bad.  
Målinger har gitt følgende resultater.  
RF måling på 48,7% ved 22,5grader.  
Måling med pigg har påvist under 8 Vekt%  
Tørt under 11,9% vekt %  
Akseptable 12 - 15,9 vekt %  
Fuktig 16 - 19,5 vekt %  
Meget fuktig 19,6 - 27 vekt %  
Vått / fritt vann over 27 vekt %

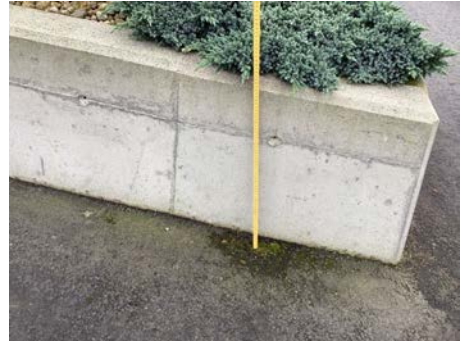
Det mangler rekkverk/annen sikring på forstøtningsmuren(e) ut ifra dagens krav.

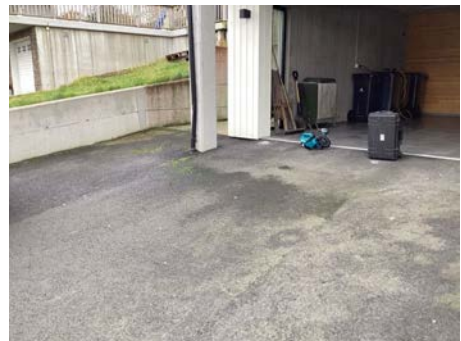
Fall fra grunnmur

Det mangler rekkverk/annen sikring på forstøtningsmuren(e) ut ifra dagens krav.

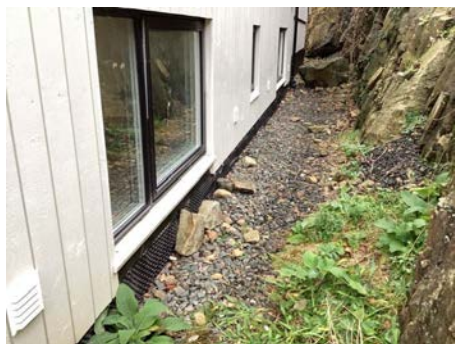
Drenerende masser bak bolig
