# Kvernhusheia 100

Fossdal – Åseral

# Tilstandsrapport

## FRITIDSBOLIG

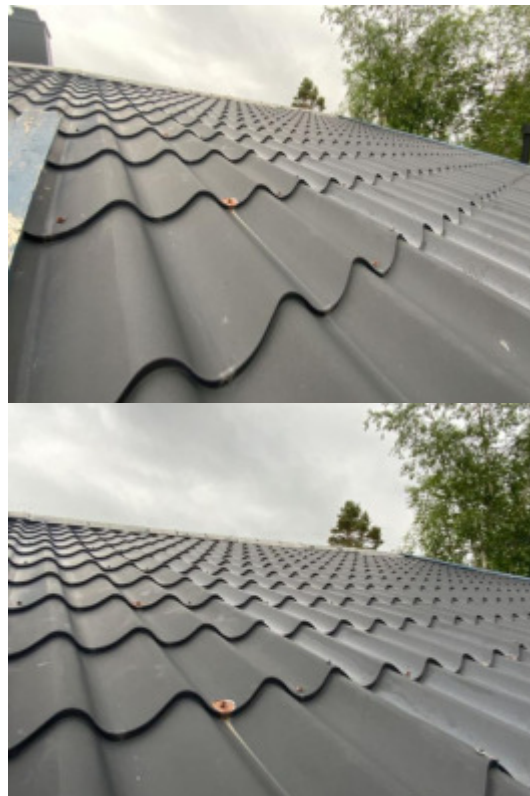
1 TG 2

Undertak av takbord, papp, sløyfer og lekter tekket med plastbelagte stålplater.

Noe avflassinger og rustmerker ved skruer.

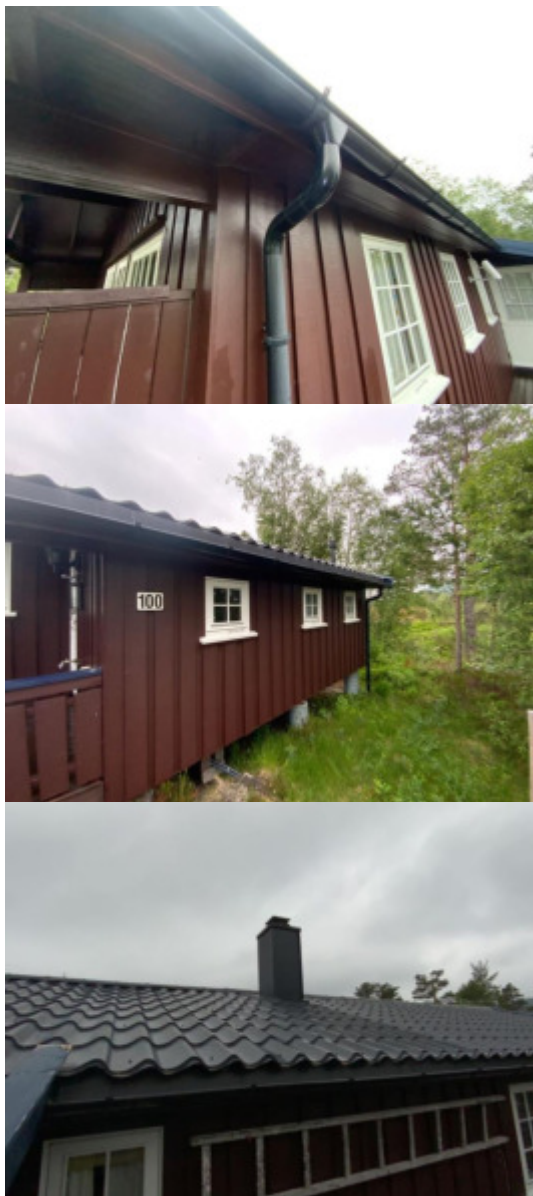
TO 2

Takrenner, nedløp og pipebeslag av plastbelagt stål.

- Det mangler tilfredsstillende adkomst til pipe for feier.
- Det mangler snøfangere på hele eller deler av taket, men det var ikke krav om dette på byggemeldingstidspunktet.

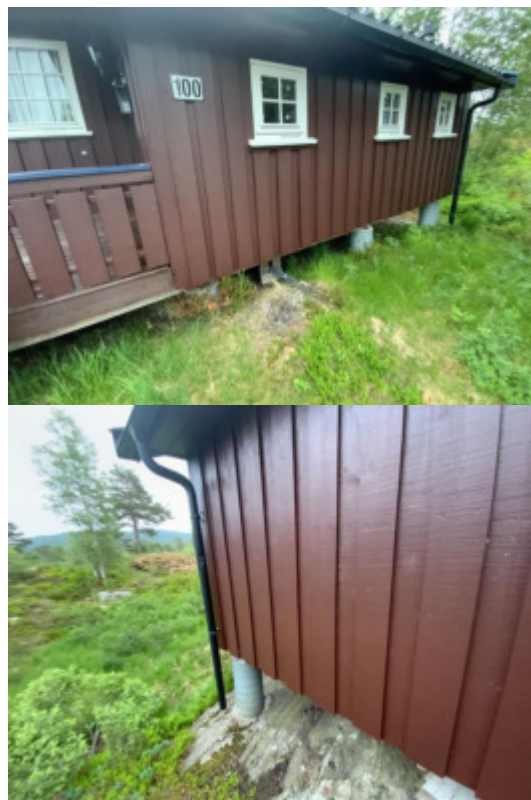
TO 2

Veggkonstruksjonen er bindingsverk med utvendig kledning av stående beiset panel.

- Det er ingen eller liten lufting i nedre kant av kledning mot grunnmur.

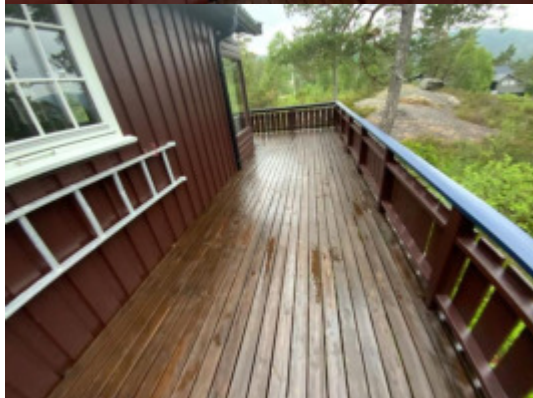
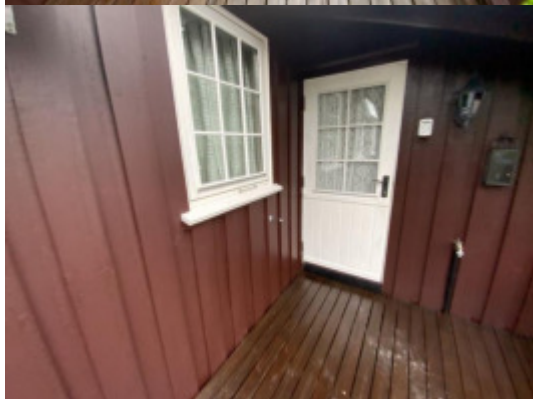
1 TG 2

Dører fra byggeår i malt trekonstruksjon med noe varierende slitasje.

- Det er påvist utetthet/åpning mellom dørbblad og dørkarm. Dvs. at kald trekk kan oppstå.

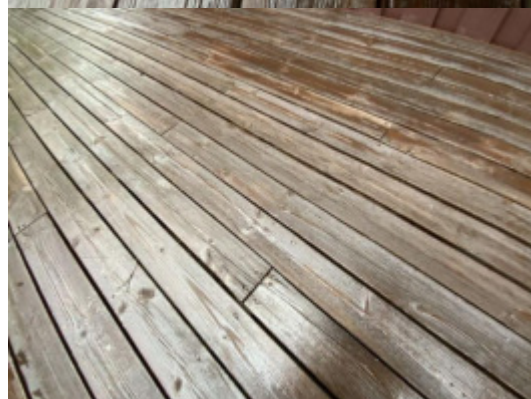
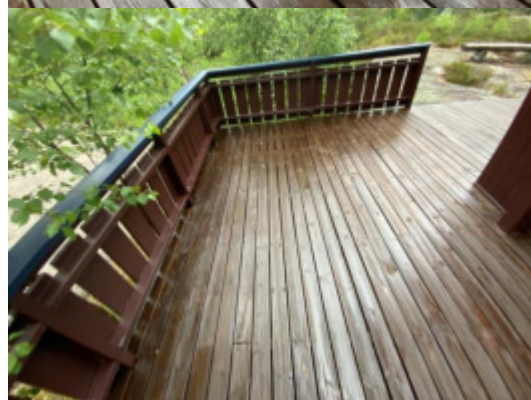
1 TG 2

Terrassedekke og bjelker i impregneret treverk med rekkverk i beiset treverk.

- Det er værslitt/oppsprukket trevirke/trepaneler.

Noe slitasje/sprekker i terrassedekke.

- Det må foretas tiltak for å lukke avviket.

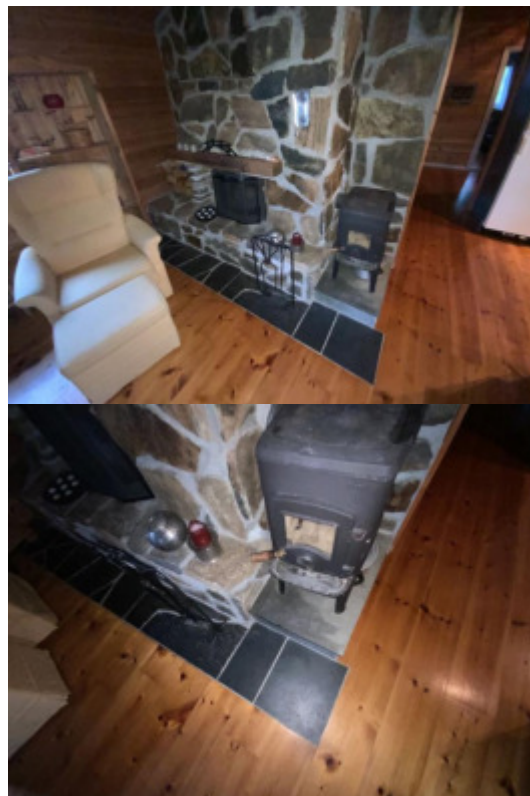
TG 2

Elementpipe med overflater av stein med peis og vedovn.

Litt liten sikring ved vedovn.

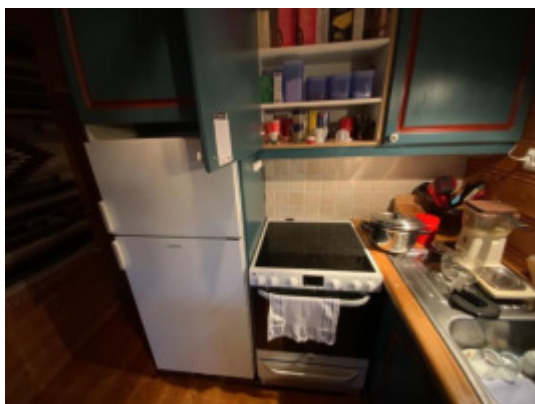
TG 3

Ikke avtrekk over komfyr.

- Det er registrert avvik med avtrekk.
- Det er ikke påvist noen form for ventilering av kjøkkenrommet (lukket rom).

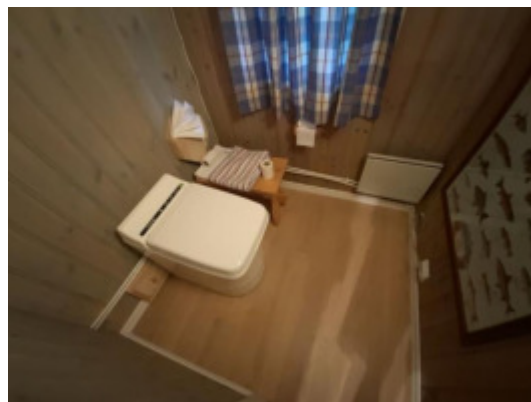
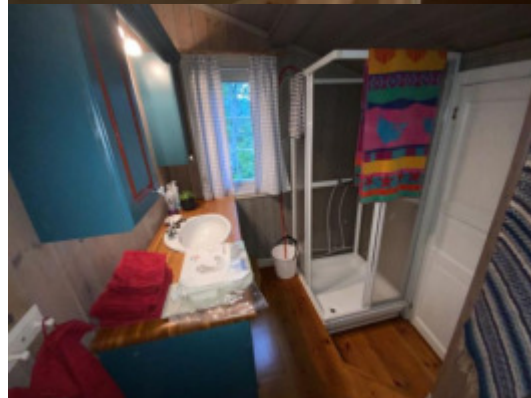
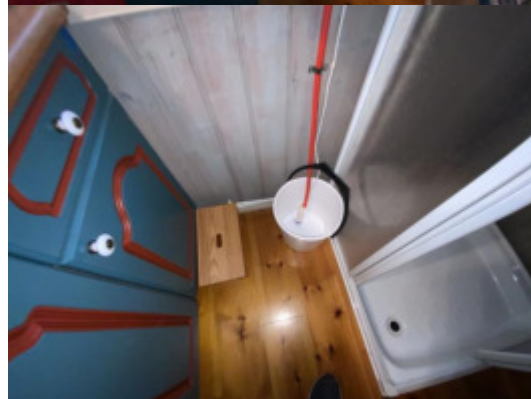
Toalettrom med Cinderella forbrenningstoalett og ventilasjon fra vindu.

Det er vask og dusjkabinett i rommet på utsiden.

Enkelt opplegg til dusjkabinett.
