Vedlausfjell 21

Nyere (2021) helårshytte med fantastisk utsikt og gode solforhold - 3 soverom og god standard - bilvei helt frem

Tilstandsrapport

Fritidsbolig fra 2021, oppført i en etasje.

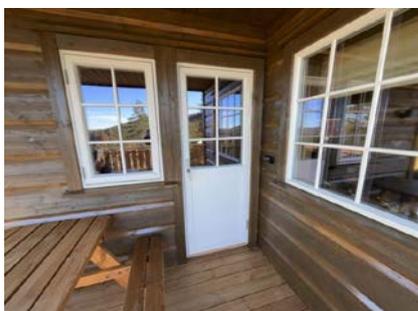
TE1 Hovedinngangsdør og boddør

Tre/trefiberdører i malt utførelse.

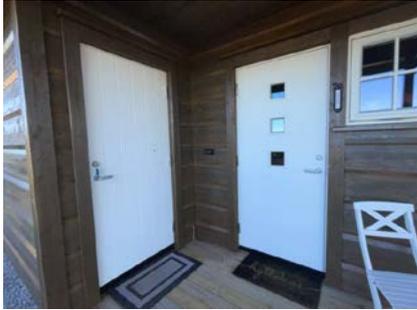
📍 TG 2 Treterrasse

Treterrasse med impregnerert terrassegulv og beiset rekke.

Oppretting av skjevheter i terrassegulvet.

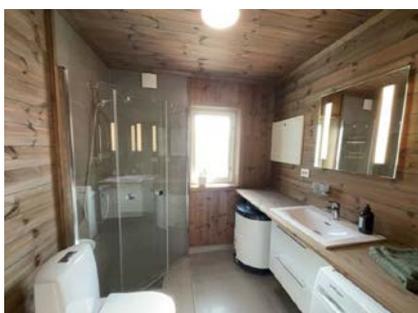
ETASJE > BAD/VASKEROM

Våtrom > Etasje > Bad/vaskerom > Overflater vegger og himling. Det er vindu/dør med ikke fuktbestandige materialer i våtsonen (ved vask, dusj, badekar, osv.), løsningen eller byggematerialet er uegnet. Det er vindu og overflater av trepanel nær dusjsone og servant som legges til grunn for vurderingen.

🔴 TG 2 Overflater vegger og himling

- Det er vindu/dør med ikke fuktbestandige materialer i våtsonen (ved vask, dusj, badekar, osv.), løsningen eller byggematerialet er uegnet

Anbefaler varsom bruk for å unngå unødig fuktbelastning mot overflater som ikke er utført med vanntette sjikt.

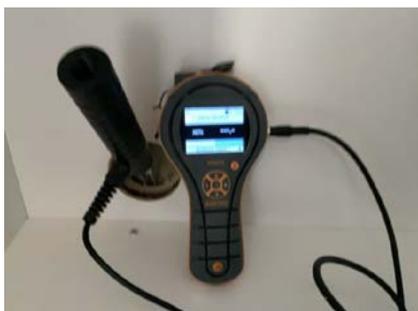
Hulltaking med inspeksjon og fuktmåling er foretatt fra tilstøtende soverom, mot dusjsonen. Det er ikke avdekket fukt eller skadelige fuktverdier i hulltakingsområdet, ved måling av trefuktinnhold.

Hulltaking - Fuktmåling - Tørr konstruksjon i hulltakingsområdet.

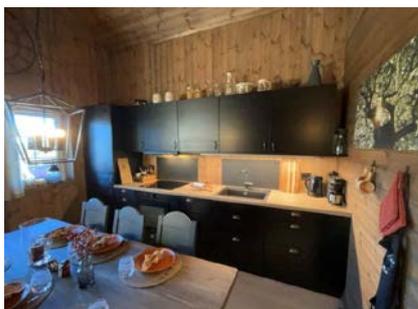
ETASJE > STUE/KJØKKEN

Tekniske installasjoner > Ventilasjon. Det er påvist mangelfull ventilasjon på ett eller flere rom i boligen.

- Om mulig bør det etableres ventilasjons kanal ut i det fri fra ventilator.

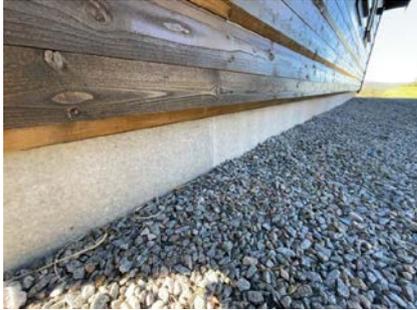
TG 0 Terrenghorhold

Tomten er opparbeidet i opprinnelig skrånende terreng. Den bebygde delen av tomten er flatplanert. Ingen synlige tegn til overvannsproblematikk på befaringstidspunktet.

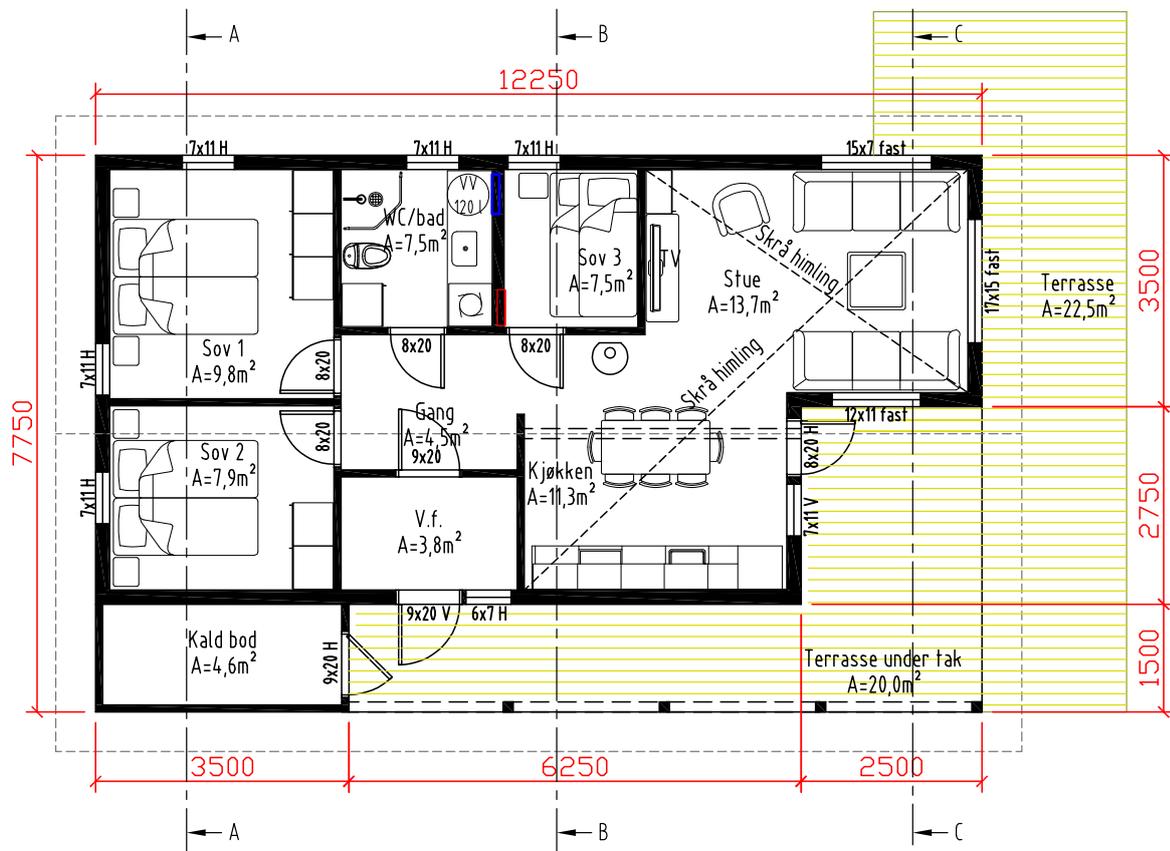
REV	1i	Endra 9x20 terrassedør til 8x20 pga plassmangel	28.10.2020	
REV	1h	Endra 12x11-vindu ved terrassedør til 7x11	28.10.2020	
REV	1g	Flytta innervegg og fjerna vindu på langvegg ihht ny kjøkkenløsning	28.10.2020	
REV	1f	Endra kjøkkenløsninga iht bestilt/betalt kjøkken	28.10.2020	
REV	1e	Endra 10x20 inngangsdør og innerdør i v.f. til 9x20 + sentrerte desse	28.10.2020	
REV	1d	Endra 2-rams-vindu i stua til fastkarm - harmoni med andre stuevidner	28.10.2020	
REV	1c	Endra 15x6-vindu i stua til 15x7 + heva dette høgare opp på vegg	28.10.2020	
REV	1b	Endra 14x12-vindu i stua til 17x15	28.10.2020	
REV	1a	Endra størrelse på terrassen	28.10.2020	
G.- OG B.NR:	40/93		MÅLESTOKK:	1 : 100 (A4)
ADRESSE:	Vedlausfjell tomt F1/19		TEGNET DATO:	27.10.2020
TILTAKSHAVER:	Telemark Panorama AS		TEGNET AV:	PH
TEGN. INNH:	Fritidsbustad - planteikning		UNDERSKRIFT:	
PH Papirarbeid Org.nr. 914 095 565			TEGNINGENS NUMMER:	
			E 4
