Strandveien 22

Borshavn

Tilstandsrapport

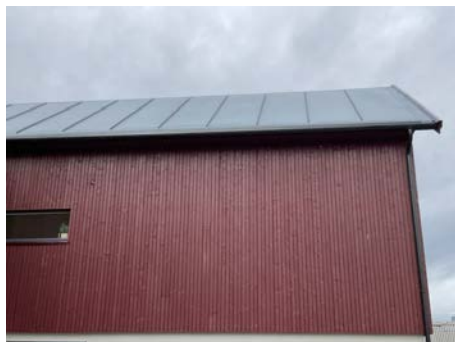
Taktekking

Taktekkingen er av pvc-duk. Taket er besiktiget fra bakkenivå.

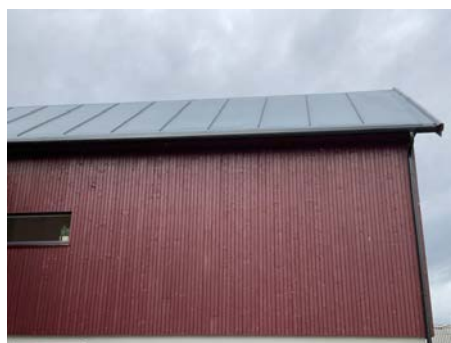
Utvendig > snøfangere: Det er ikke montert snøfangere på taket. Vurdering av avvik: Det mangler snøfangere på hele eller deler av taket, noe som var krav på byggemeldingstidspunktet. Konsekvens/tiltak • Det må monteres snøfangere for å oppfylle byggeårets krav. Kostnadsestimat: 10 000 - 50 000.

- Det må monteres snøfangere for å oppfylle byggeårets krav.

Kostnadsestimat: 10 000 - 50 000

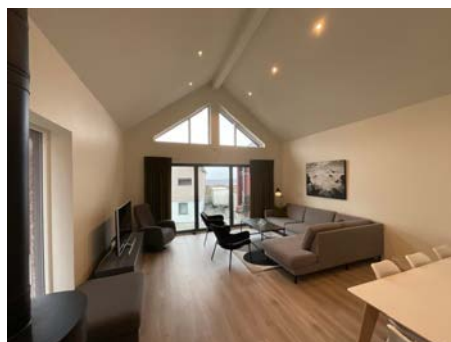
TG 1 Veggkonstruksjon

Veggene har bindingsverkskonstruksjon fra byggeår. Fasade/kledning har stående bordkledning.

TG 1 Takkonstruksjon/Loft

Takkonstruksjonen har sperrekonstruksjon. Store deler av takkonstruksjon er bygget igjen. Derfor er kontrollen begrenset.

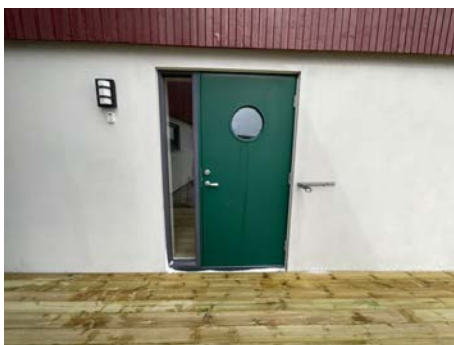
TG 1 Dører

Bygningen har malt hovedytterdør og aluminiums balkongdør.

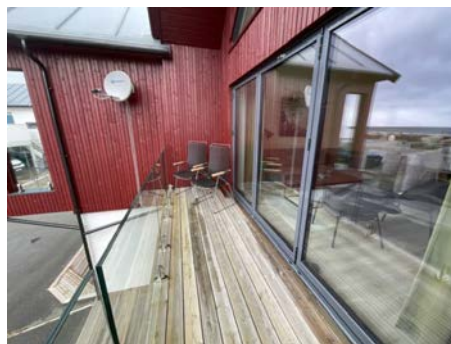
TG 1 Balkonger, terrasser og rom under balkonger

Leiligheten har balkong med terrassedekke av tre over sanafil og glassrekkverk.

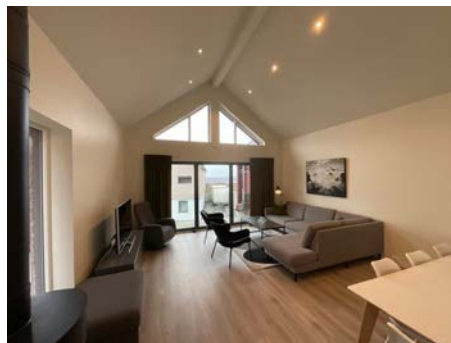
TG 2 Overflater - 2

Vurdering av avvik:

- Det er avvik:

Det er registrert enkelte sprekker i overgang vegg/tak og ved vindu og ved foldedør.

Pusse og fuge/male over.

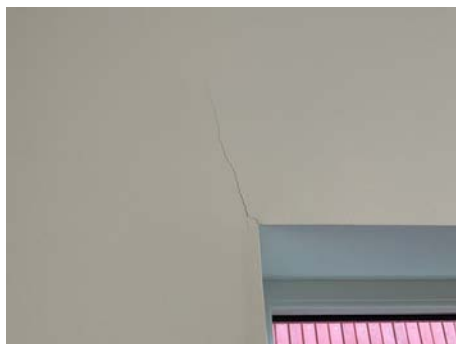
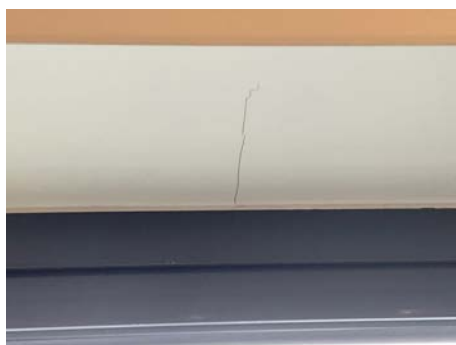
Innvendig > Overflater - 2: Det er registrert enkelte sprekker i overgang vegg/tak og ved vindu og ved foldedør. Konsekvens/tiltak - Tiltak: Pusse og fuge/male over.

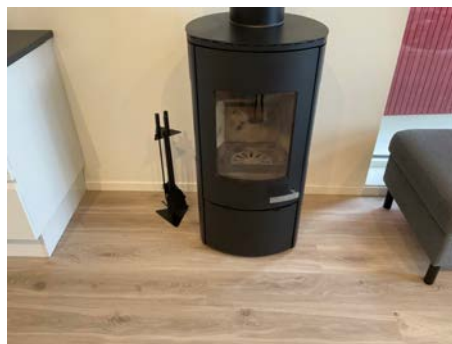
📍 TG 1 Pipe og ildsted

Boligen har isolert stålpip og vedovn.

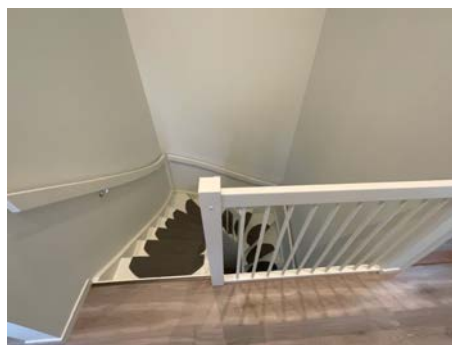
📍 TG 1 Innvendige trapper

Trappene har vanger, trinn og rekkverk av tre.

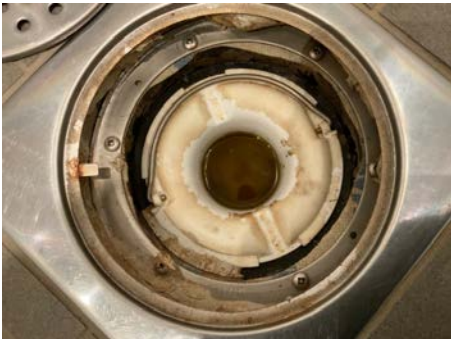
TG 1 Sluk, membran og tettesjikt

I sluket er det synlig mansjett under klemring, øvrige deler av membranen ligger skjult bak flisene.

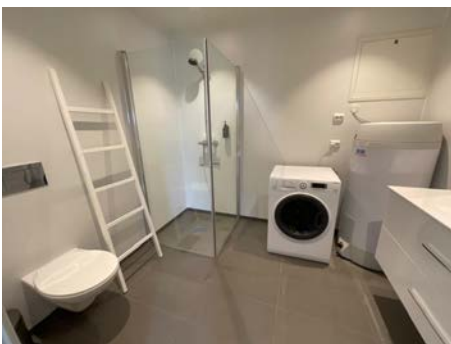
1. ETASJE > BAD/VASKEROM

TG 1 Sanitærutstyr og innredning

Rommet har innredning med nedfelt servant, veggmontert toalett, dusjvegger/hjørne og opplegg for vaskemaskin.

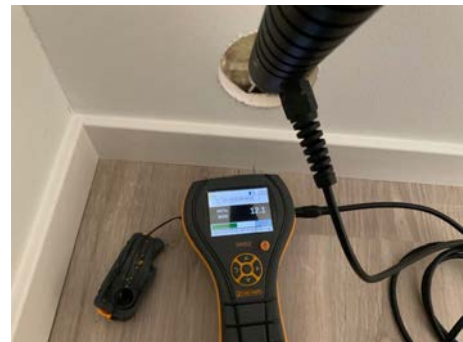
2. ETASJE > BAD

Vurdering av avvik:

- Det er påvist avvik i fallforhold til sluk i forhold til krav i forskrift på byggetidspunktet.
- Det er påvist avvik i krav til høydeforskjell/fall-løsning på våtrommet.
- Det er mulighet for at det kan forekomme vannlekkasje på våtrommet hvor vann ikke vil gå til sluk.

Våtrom > 2. Etasje > Bad > Overflater Gulv: Gulvet er flislagt. Badegulvet er tilnærmet flatt. Lokalt fall i dusjnisen. Rommet har elektriske varmekabler. Vurdering av avvik: • Det er påvist avvik i fallforhold til sluk i forhold til krav i forskrift på byggetidspunktet. • Det er påvist avvik i krav til høydeforskjell/fall-løsning på våtrommet. • Det er mulighet for at det kan forekomme vannlekkasje på våtrommet hvor vann ikke vil gå til sluk. Konsekvens/tiltak • Det bør etableres avrenning inn til sluk for hele våtrommet. • Installering av tett dusjkabinett anbefales. • Andre tiltak: Etablere membranoppkant i forbindelse med døren som ligger 25 mm høyere en slukristen.

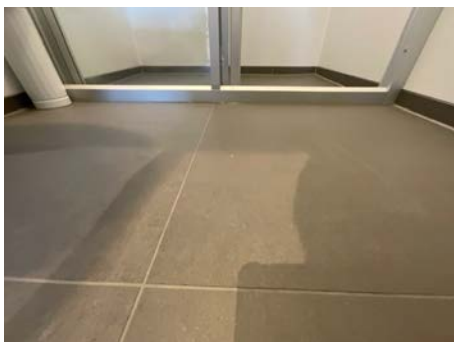
2. ETASJE > BAD

TG 1 Sluk, membran og tettesjikt

I sluket er det synlig mansjett under klemring, øvrige deler av membranen ligger skjult bak flisene.

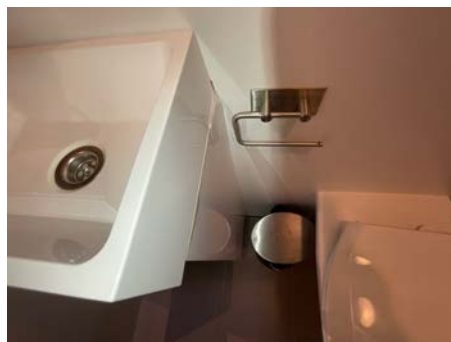
2. ETASJE > BAD

TG 1 Ventilasjon

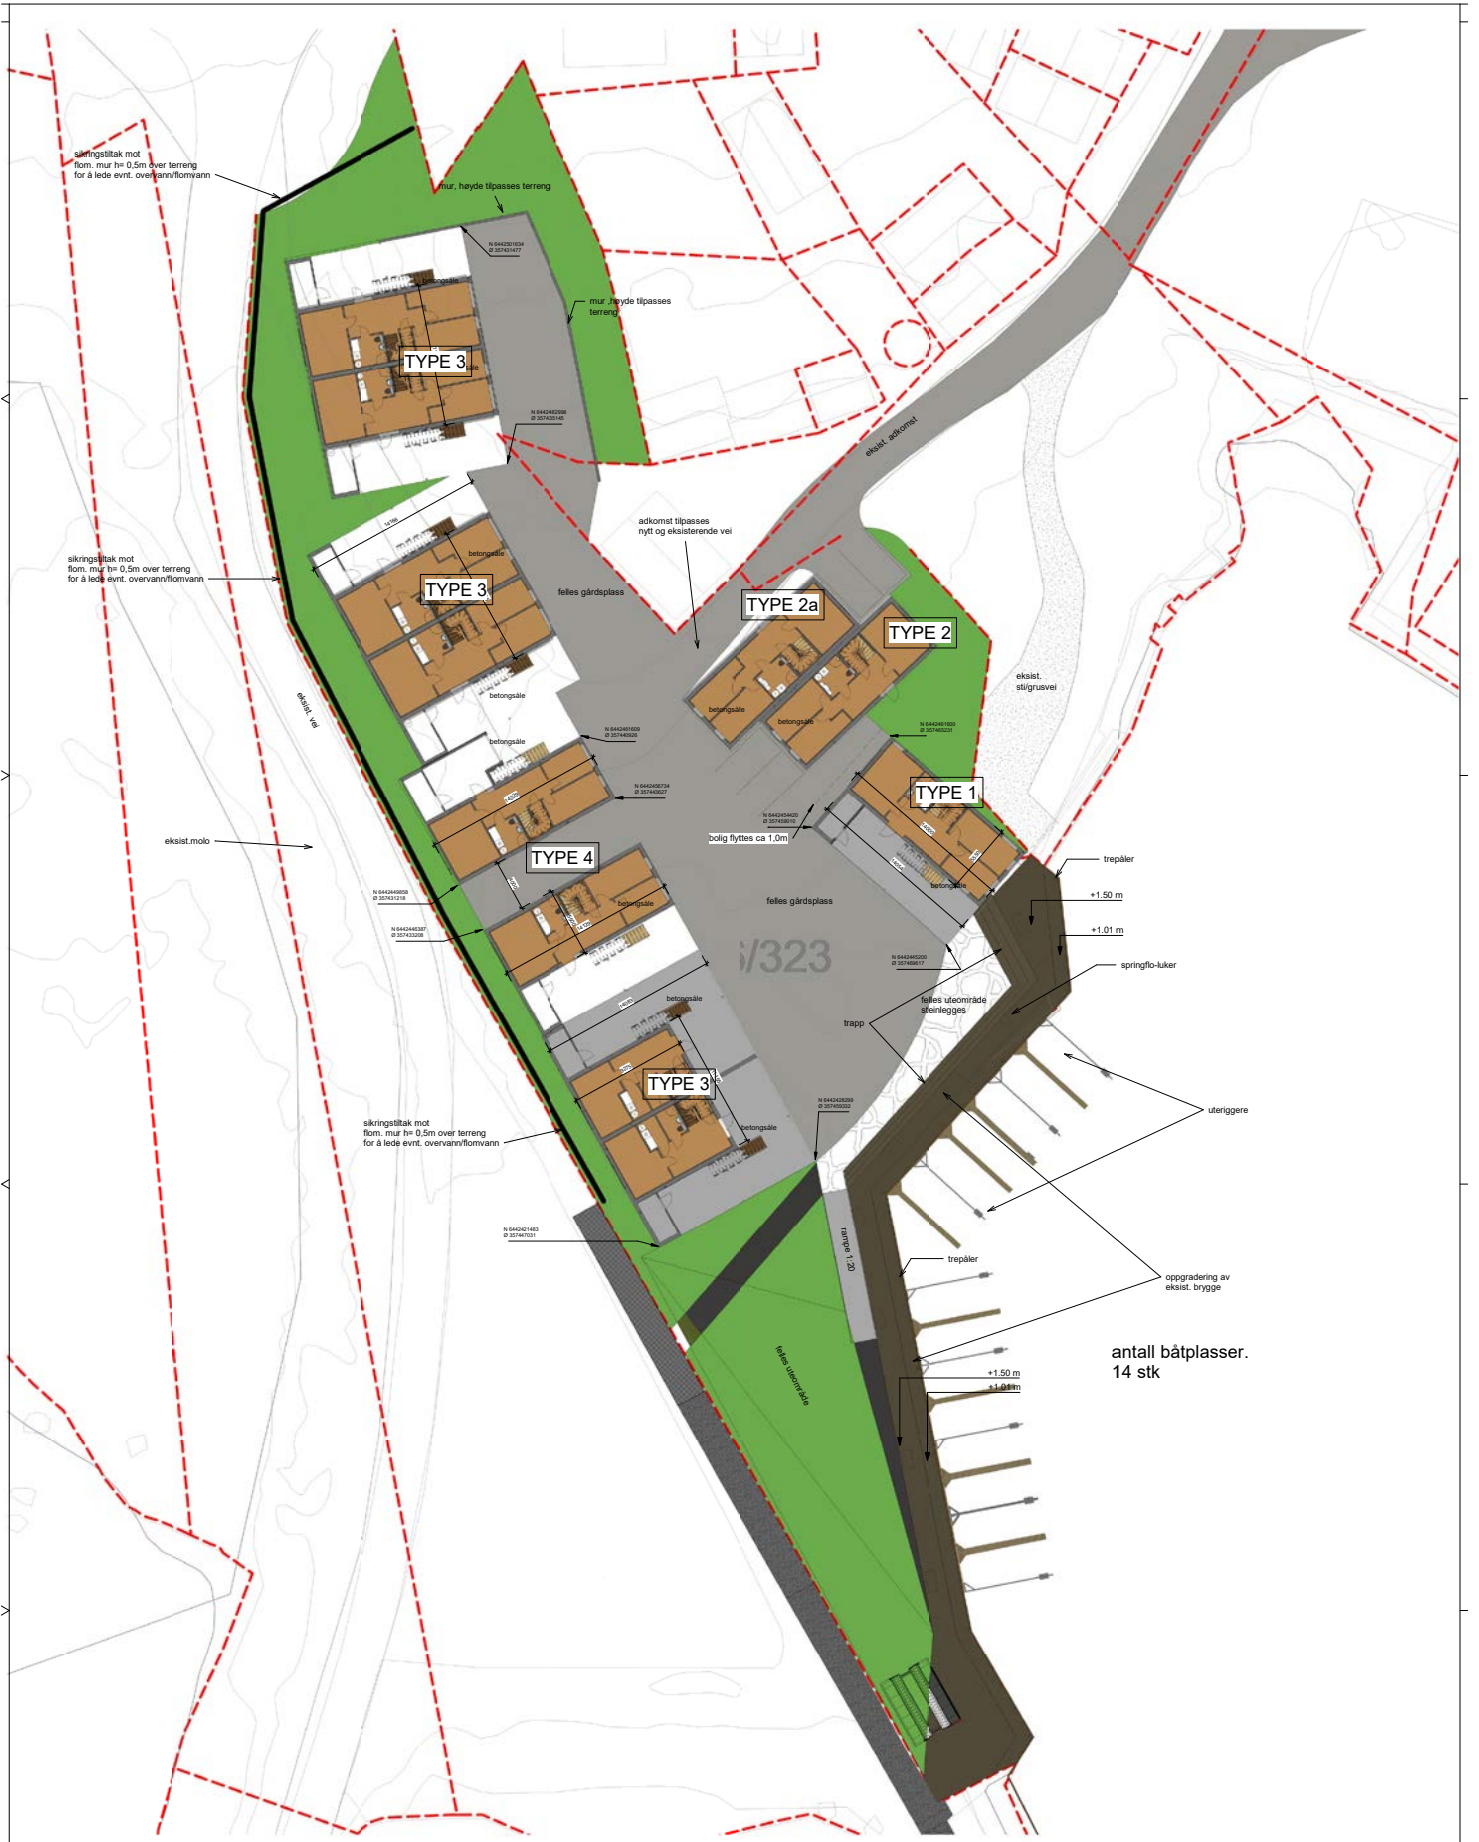
antall båtplasser.
14 stk

Kristiansen & Selmer-Olsen Arkitekt AS <small>H2020/2017/18, Skovengen 12, 0660 Sandnessjøen T: 075202000, Faks: 20 52 91 10, E-post: kso@kso.no</small> Ans: 04200000, Skovengen 4, 4710 Espeland T: 11 44 20 11, Faks: 51 99 22 90, E-post: kso@kso.no	Prosjekt / Utarbeidet av Lista Treskipsbyggeri AS
Prosjekt Boliger Borshavn Borshavn, Førland			Skala / Stokk Plan 1. etasje grunnplan 1 : 200 - A1 / 1:50000
2521- 10		Tegnet av Trude Stegmann	Dato 01.11.18
