# Mariåsen 1C

# Fin andelsleilighet på Mariåsen - kun 1/2 etg opp fra inngangen - nydelig utsikt over Åsbieskogen

**Mariåsen 1C, 4839 ARENDAL**

# Tilstandsrapport

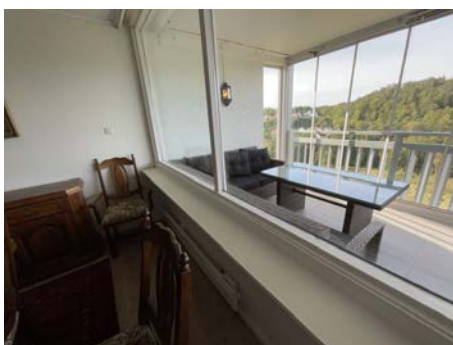
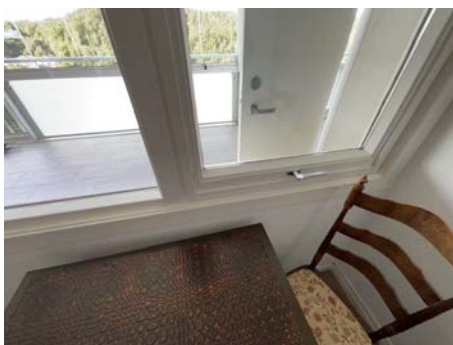
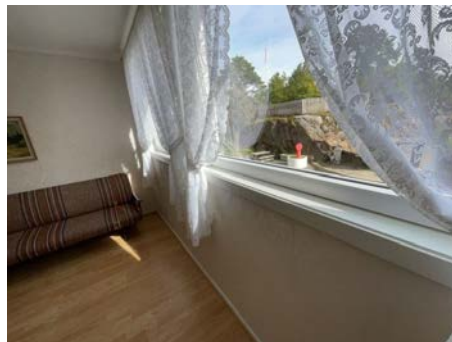
Enkel funksjonstest av dører, det er ikke utført vurderinger av vindtetting/tetthet da dette innebærer inngrep i konstruksjoner.

**Vurdering av avvik:**

- Det er påvist avvik rundt innsettsdetaljer.

- Det bør gjøres tiltak for å lukke avviket.

Forbedring av terskelbeslag.

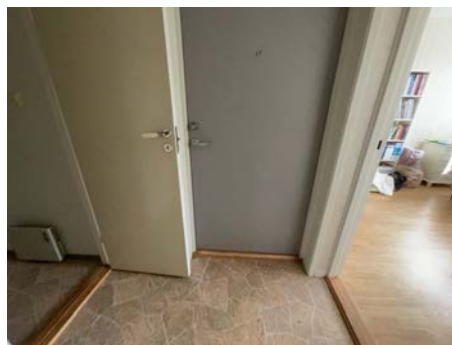
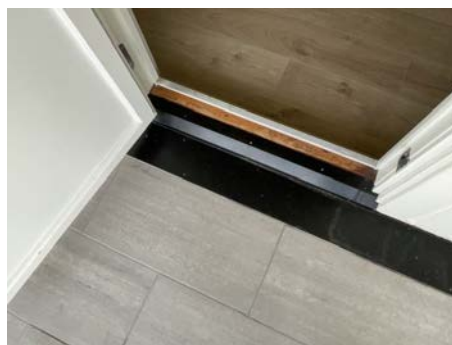
- Det er påvist avvik rundt innsettsdetaljer.
- Terskel beslag er ikke lagt i spor under dør, vurderes ikke betydning pga. under tak.

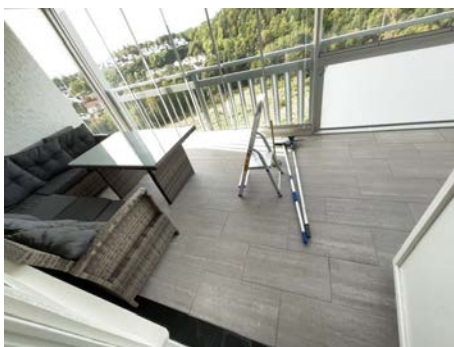
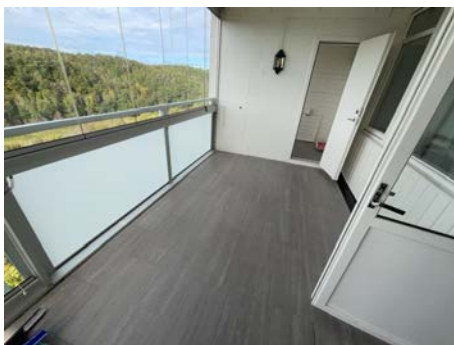
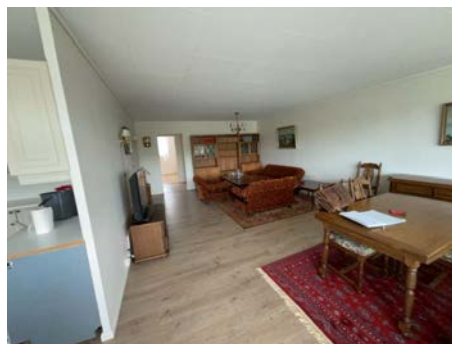
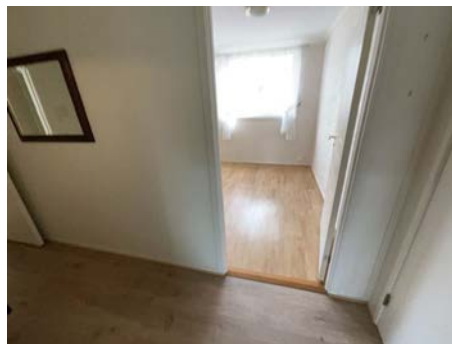
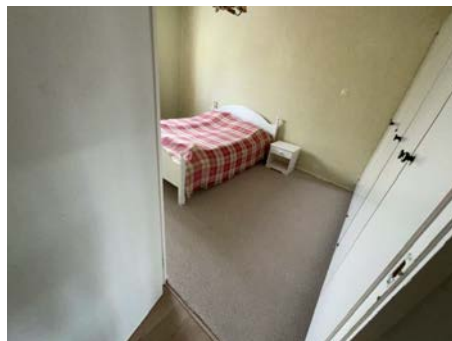
## TG 2 Andre utvendige forhold

Det er ikke fremlagt tilstandsrapport, vedlikeholdsplaner for fellesdeler i bygget. Det henvises til vedtekter, vedlikeholdsplaner som sameiet har ansvar for.

- For å lukke avviket ihht NS 3600.2018 må det utarbeides en Tilstandsanalyserapport/vedlikeholdsplan for fellesdeler i bygget. Da dette er opp til borettslag/sameie å rekvirere er kostnadsestimat ikke satt.

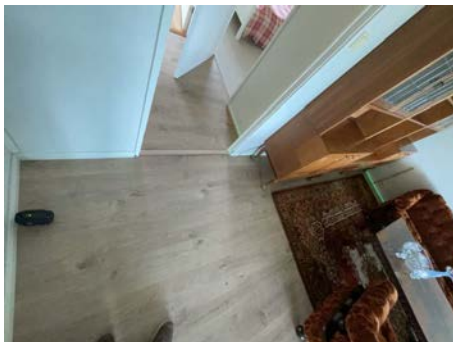
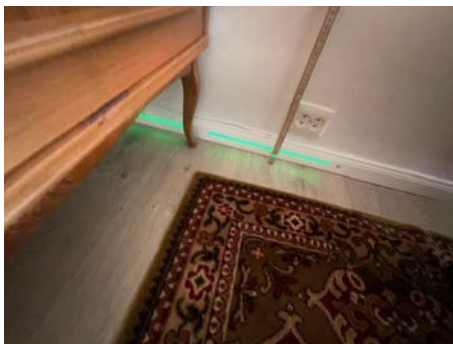
## ! TG 2 Innvendige dører

Fylling/slette dører, enkel funksjonstest av tilfeldig valgte dører.

### Vurdering av avvik:

- Det er påvist avvik som tilsier at det bør foretas tiltak på enkelte dører.

- Enkelte dører må justeres.

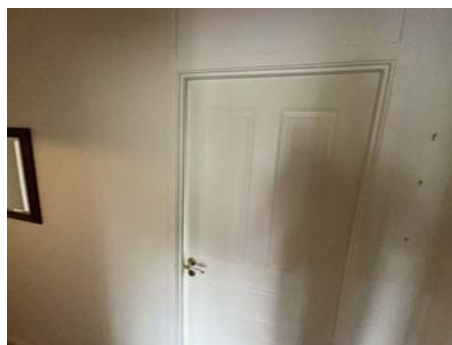
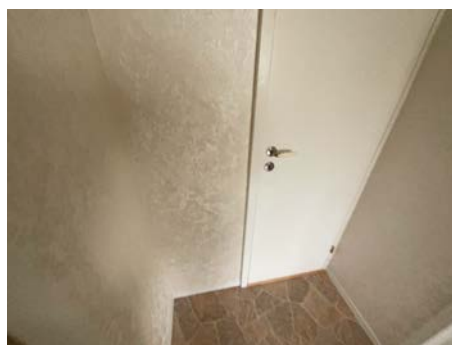
- Det er påvist avvik som tilsier at det bør foretas tiltak på enkelte dører.

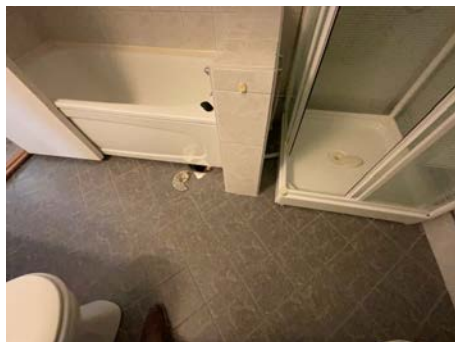
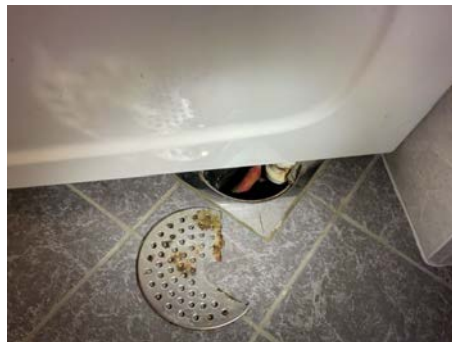
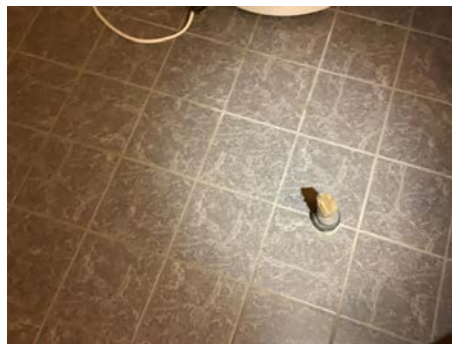
### TG 1 Tilliggende konstruksjoner våtrom

Kompakt vegger 50 mm og ikke mulig å hullborre. Ved fuktsøk tilstøtende til badekar og dusjkabinett ble det ikke registrert skader som tilsier høyere fuktverdier å befaringsdagen.

Hullboring på en plass innebærer ikke garanti for at det ikke kan være fuktskader andre plasser på bad.

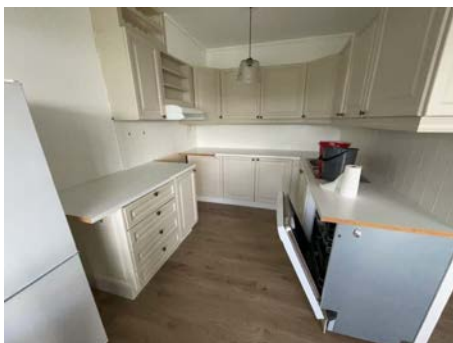
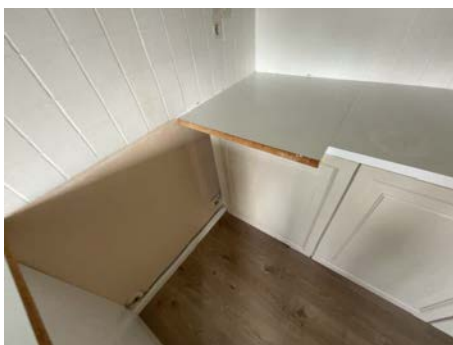
### TG 2 Avtrekk

- Det er avvik:
- lite avtrekk ved funksjonstest

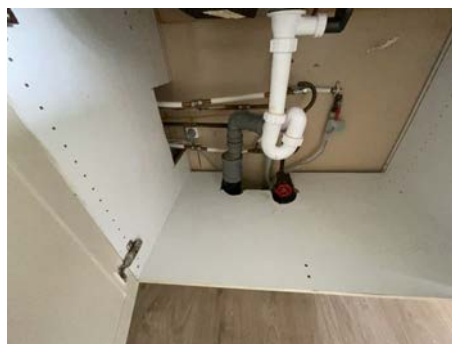
### TG 2 Avløpsrør

Avløpsrør av plast som er synlig.

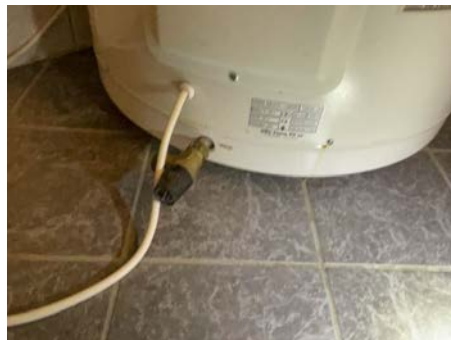
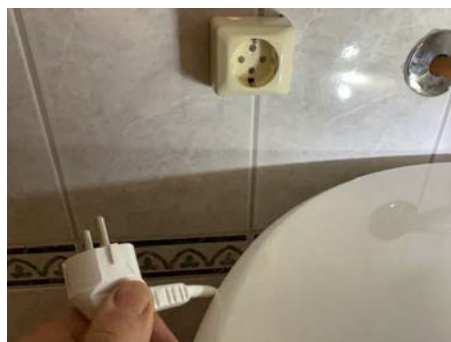
## TG 2 Elektrisk anlegg

Det er ikke fremlagt dokumentasjon på anlegget. Undertegnede har ikke elektrofaglig kompetanse og tilstandsvurdering beror på dokumentasjon og visuell undersøkelse av tilfeldig komponenter i boligen. Anbefaler gjennomgang på det elektriske anlegget med en utvidet el-kontroll før bruk.
