# Vesterled 23B

# Andelsleilighet midt mellom UIA og Grimstad sentrum. Parkering i garasje og sjøutsikt.

**Vesterled 23B, 4879 GRIMSTAD**

# Andelsnummer 9

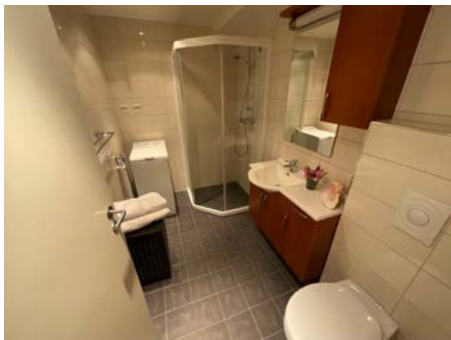
### 1 ETASJE > BAD/VASKEROM

#### Vurdering av avvik:

- Det er avvik:

Noe lokalt fall i dusjsone, ellers mindre enn ønskelig fall mot sluk, og det er tett sokkel inn til dusj som gjør at ved evt lekkasje fra vaskemaskin f.eks så vil ikke vann ledes enkleste vei til sluken men ut av rom.

- Tiltak:

Vurdere dusjkabinett uten sokkel.

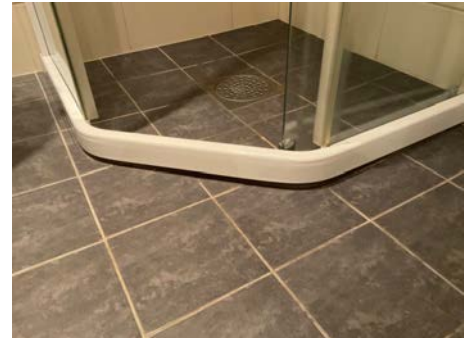
### 1 ETASJE > BAD/VASKEROM

#### TG 2 Sluk, membran og tettesjikt

#### Vurdering av avvik:

- Overvåk tilstanden jevnlig. For å få tilstandsgrad 0 eller 1 må tettesjiktet skiftes ut, men tidspunktet for når dette er nødvendig er vanskelig å si noe om.
