# Guldmandsveien 2

# Tilstandsrapport

# gnr. 200, bnr. 228, snr. 5

Befaringsdato: 05.03.2025

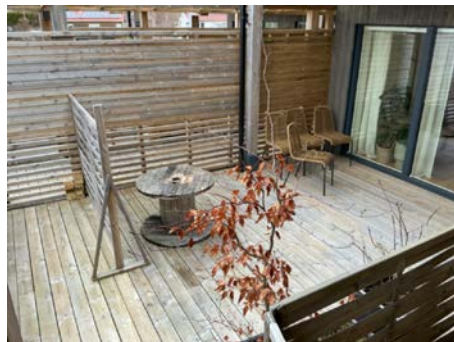
Balkong/terrasse med dekke av terrassebord.

Treverk og terrassebord fremstår med normal vær- og aldersslitasje.

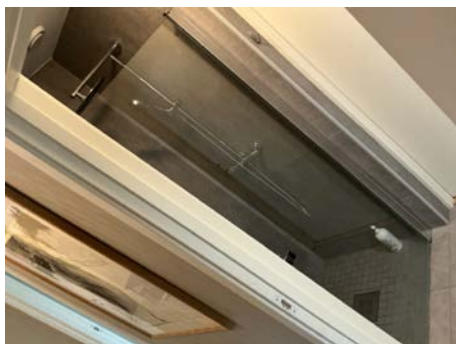
### 3 ETASJE > BAD/VASKEROM

Når det gjelder fall så er dette vurdert etter normal brukssituasjon. Fall måles i millimeter og kan være marginalt. Beskrivelse er ingen fasit på hvordan det fungerer siden det ikke er brukt selv, men en indikasjon på hvordan gulv er bygget. Mindre stedvis avvik i mm vil medføre at vann kan ligge igjen etter dusjing, og det kan ligge vann igjen i fuger mm, dette må forventes.

Det er synlig membranløsning i sluken i dusj og synlig belegg i vaskeromsdelen. Det at membranløsning er observert i sluk er ikke en garanti for at membranløsning er tett og med ønskede oppkanter, men en indikasjon på at ting er utført fagmessig. Tetthet er ikke kontrollert.

Ferdigattest fremlagt, det skal ved anmodning om ferdigattest være sendt inn uavhengig kontroll våtrom, dokumentasjon ansees tilfredsstillende.

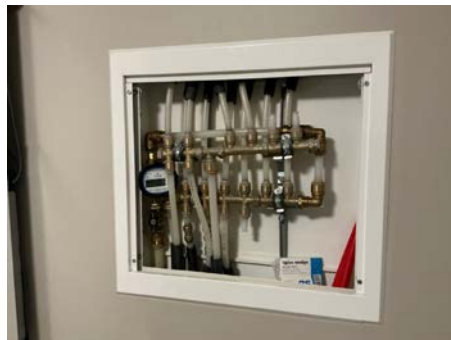
#### TG 1 Vannledninger

Vannledninger av rør i rør. Fordelerskap plassert i baderom og har synlig drenerør i skap og ved gulv. Stoppekran plassert i vaskerom.

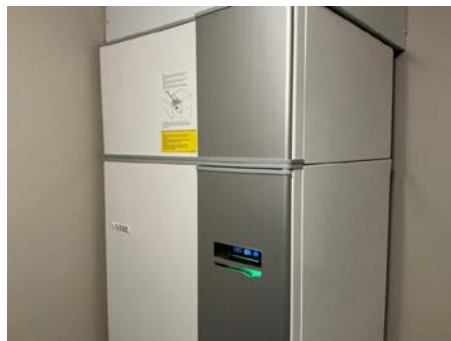
#### TG 1 Varmtvannstank

Varmekjel i vaskerom. Estimert levetid på bereder er 15-25 år.
