Kvitefosslia 31

Meget tiltalende laftehytte med fantastiske sol- og utsiktsforhold - Eiet tomt

Befaringsdato: 09.03.2024

Rapportdato: 14.03.2024

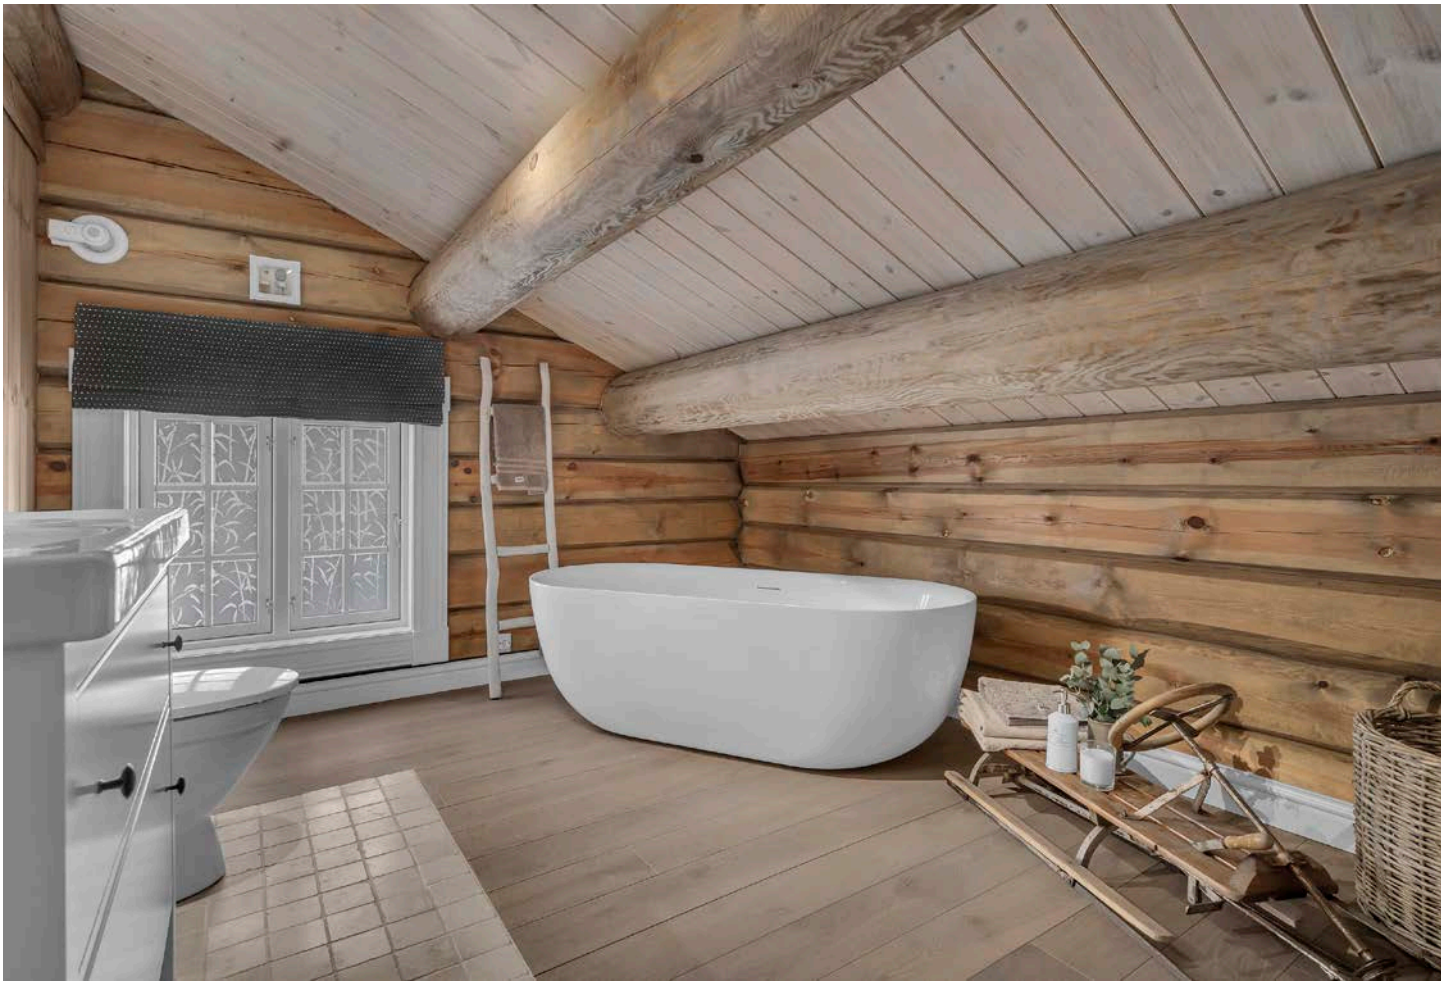
Badekar er ikke tilkoblet

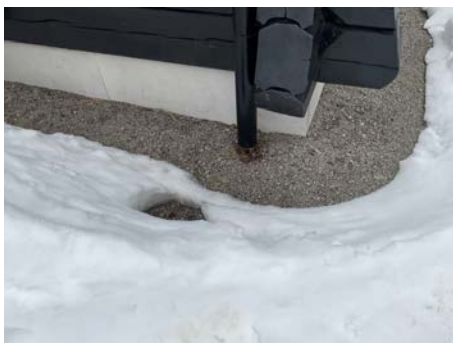
Vannbord og vindski av tre.

Normalt oppsyn og vedlikehold påregnes, samt utskiftninger etter estimerte levetider.

Kan med fordel monteres utkaster på nedløp.

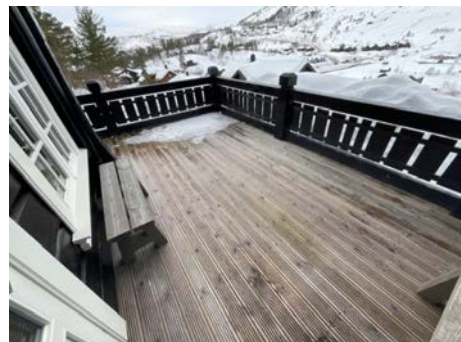
Terrasse med dekke av terrassebord. Rekkverkshøyde er for lav kontra dagens krav men det er ifølge eier ingen høydeforskjell på terreng utenfor rekkverk.

Treverk og terrassebord fremstår med normal vær- og aldersslitasje.

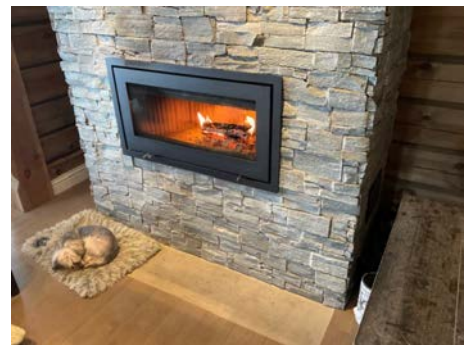
TG 1 Pipe og ildsted

Peisinnsetts stue. Ubrennbar flate er tilfredsstillende. Stålrørpipe.

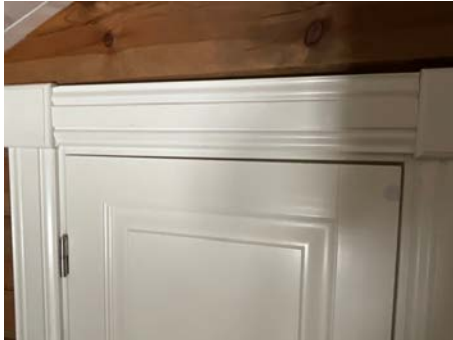
Tredører. Dørene ble funksjonstestet for heng i karm og svill, funksjon OK. Enkelte har litt skjevhet i dørblad kontra karm, fordi de er justert noe for bedre funksjon utfra at det er laftet hytte.

Litt stedvis skjevhet mellom karm og dørblad.

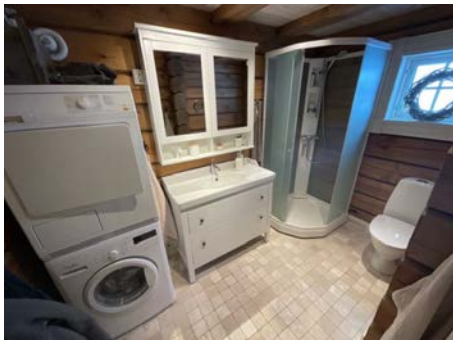
1 ETASJE > BAD/VASKEROM

Våtrom > 1 etasje > Bad/vaskerom > Overflater vegger og himling: Veggflatene er ikke fuktbestandige. De bør derav ikke eksponeres for direkte vannbelastning. Fungerer med bruk av dusjkabinett.

TO 2 Overflater vegger og himling

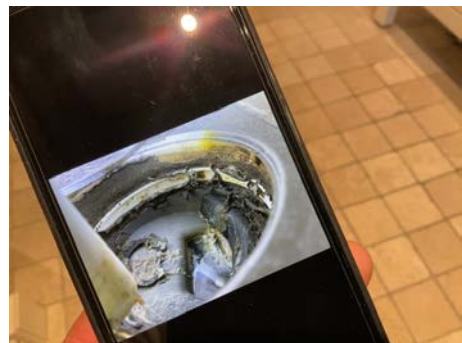
TO 1 Sluk, membran og tettesjikt

Det er synlig membranløsning i sluken. Eier opplyste at det er membran oppkant bak trelister langs gulv. Det at membranløsning er observert i sluk er ikke en garanti for at membranløsning er tett og med ønskede oppkanter, men en indikasjon på at ting er utført fagmessig. Tetthet er ikke kontrollert.

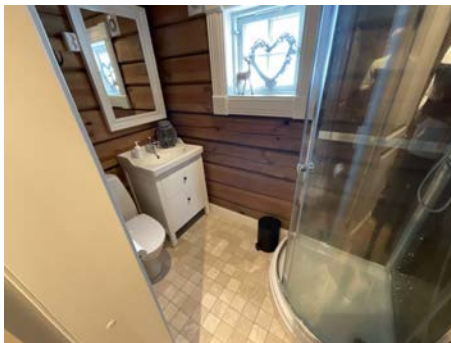
1 ETASJE > BAD

⚠️ TG 2 Overflater vegger og himling

Veggflatene er ikke fuktbestandige. De bør derav ikke eksponeres for direkte vannbelastning.

Fungerer med avviket ved bruk av kabinett.

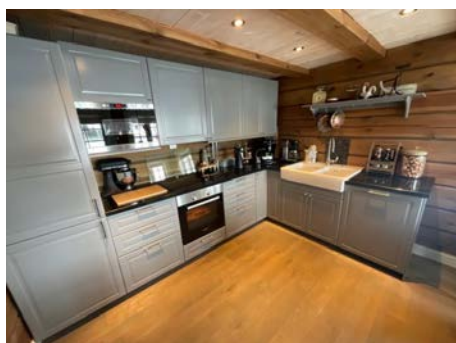
Lekkasjesensor montert. Denne skal fungere slik at den stenger vann til oppvaskmaskin dersom den føler lekkasje på sensorledninger.

Komfyrvakt montert. Denne skal fungere slik at den slår av strøm steketopp ved evt brann.

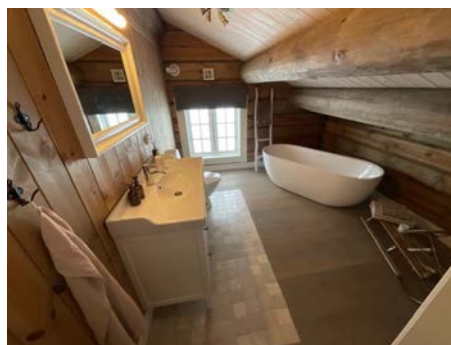
LOFT > TOALETTROM

TG 1U Klargjort røropplegg toalettrom

Eier opplyste at det ligger avløpsrør til badekar i gulv i toalettrom oppe. Videre ligger det også vannrør under gulv og ned til fordelerskap men ikke koblet til. Det gjøres oppmerksom på at dersom badekar monteres så vil rommet bli definert som et våtrom men det har ikke fuktsikre løsninger ihht et våtrom med membran/fliser over hele rom mm. Det gis ingen tg siden dette ikke er koblet til.

Det er laget et kar/oppkanter med membran liknende løsning og sluk slik at evt lekkasjevann skal ledes dit. Ved evt lekkasje så kan nok vann spre seg noe på veggkonstruksjoner, evt vurdere lekkasjesensor.

Vurdere lekkasjesensor.
