# Lumber brygge 30

# Lækker 4-roms toppleilighet med flott sjøutsikt - Solrik balkong - Heis - P-plass i kjeller - Mulighet for kjøp av båt plass!

# LUMBER BRYGGE 30

# Tilstandsrapport

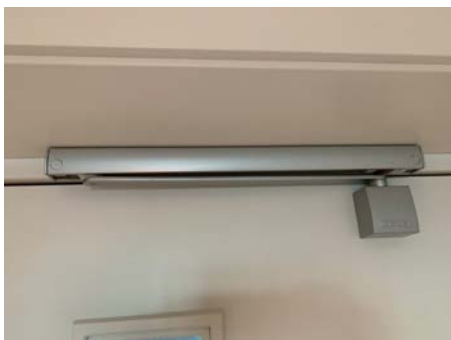
### TG 1 Dører

Inngangsdør med 3.lags glass og balkongdør i fra byggeår med 3.lags glass i stuen fremstår i god stand. og normalt vedlikehold kan påregnes. Ok dørpumpe er montert på inngangsdøren.

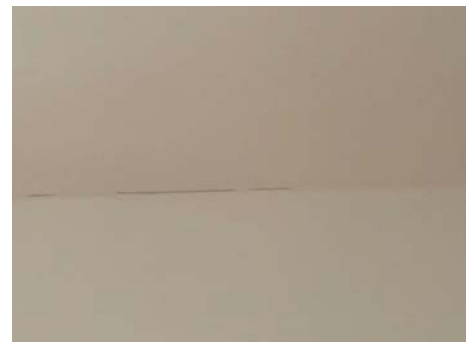
### TG 1 Overflater

Innvendige overflater i fra byggeår har normal bruksslitasje og fremstår i god stand.

Enkelte små sprekker i elastisk-fuge ved tak/vegg i soverom.

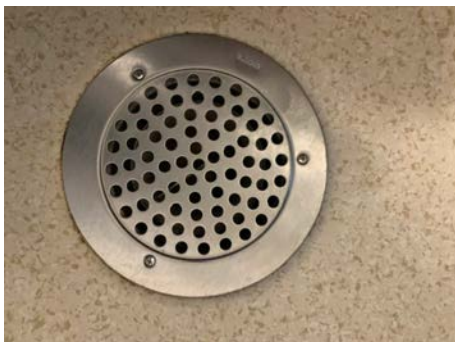
#### 📍 TG 1 Sluk, membran og tettesjikt

Sluk med stålrister i gulvet med vinyl belegget klemt i sluken. Det ble ikke målt unormale fuktverdier med fuktindikator på overflater i rommet på befaringen.

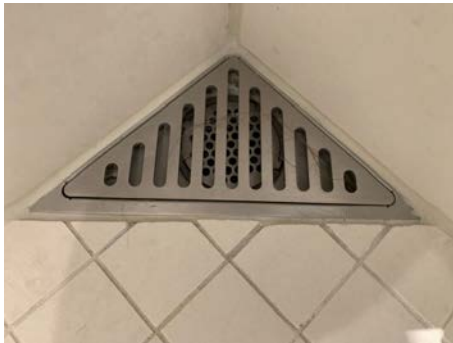
Hjørnesluk med stålrister i gulvet i dusjen uten mulighet for kontroll av mansjett, membran. Det ble ikke målt unormale fuktverdier med fuktindikator på overflater i baderommet på befaringen.

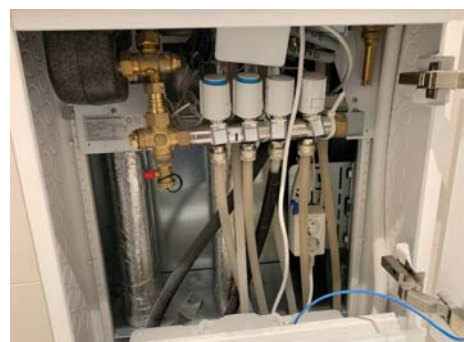
#### TG 1 Vannledninger

Rørskap med plast-vannrør i rør-i-rør system er montert i baderommet, registrerte ingen lekkasjer på befaringen.

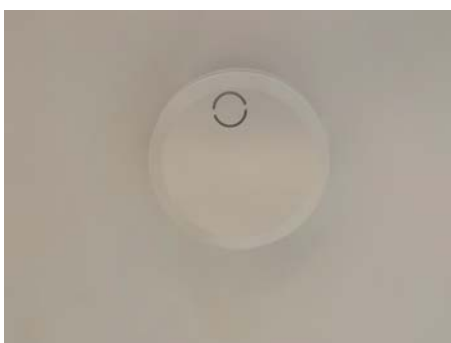
## TG 1 **Branntekniske forhold**

Røykvarslere og sprinkleranlegg er montert i leiligheten, og brannteppe under kjøkken vasken.
