Odderheisløyfen 56

ODDERHEISLØYFEN 56

Tilstandsrapport

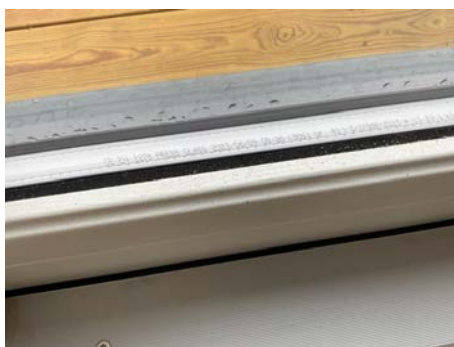
Ytterdører ble funksjonstestet for heng i karmen og dørsvill.
- skyvedør stue, tredør med isolerglass, fra 2023. Funksjon OK.
- inngangsdør, tredør med isolerglass. Funksjon OK.

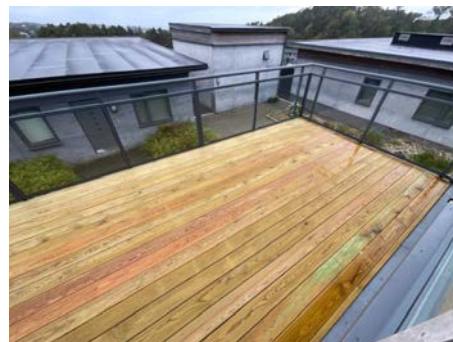
Balkonger, terrasser og rom under balkonger

Balkong/terrasse med dekke av terrassebord. Nye terrassebord 2023. Rekkverkshøyde tilfredsstillende.

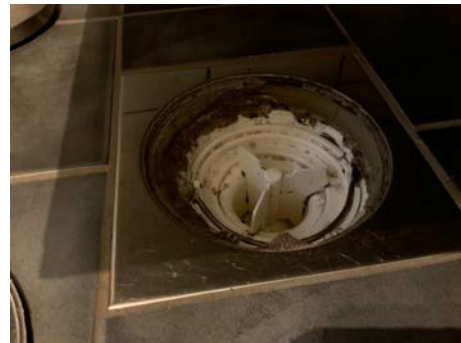
Sluk kontrollert.

- Vurdering basert på alder. Tilstandsgrad 2 gis med bakgrunn i at mer enn halvparten av forventet brukstid for membran/tettesjikt er passert. Det er nå ingen symptomer på funksjonssvekkelse, men vær oppmerksom på at dette er en risikokonstruksjon.

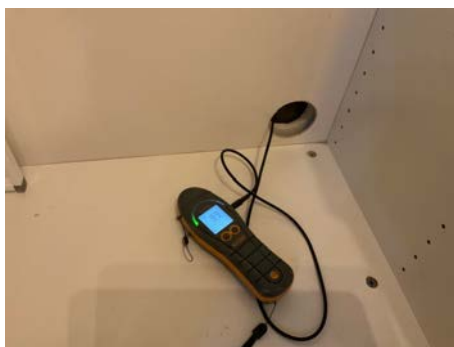
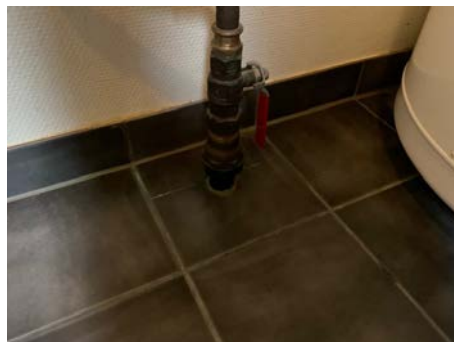
Hulltaking utført i tilstøtende rom, ikke tegn til avvik. Utført fra gang mot badekar.

- Krav til fall (høydeforskjell) er ikke oppfylt, men det er fall til sluk. Noe fall fra dør mot sluk under innredning men ikke ihht dagens krav.

Ufagmessig fug overgang gulv og oppkant flis på deler av gulv. Mulig tidligere riss i fug som er forsøkt erstattet.

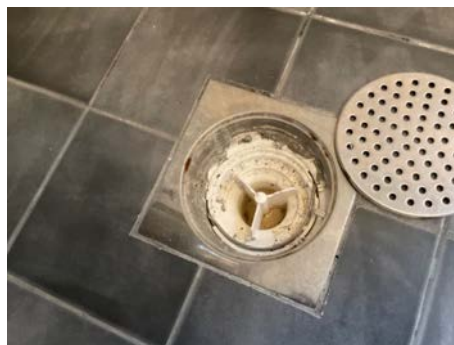
Sluk kontrollert.

- Vurdering basert på alder. Tilstandsgrad 2 gis med bakgrunn i at mer enn halvparten av forventet brukstid for membran/tettesjikt er passert. Det er nå ingen symptomer på funksjonssvekkelse, men vær oppmerksom på at dette er en risikokonstruksjon.

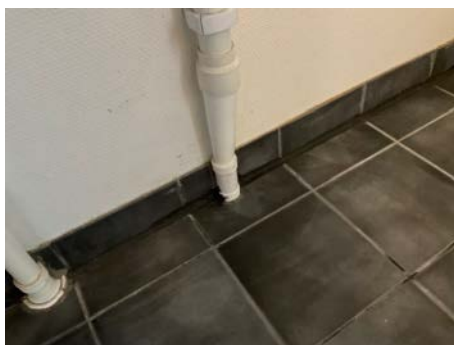
Fliser på gulv.

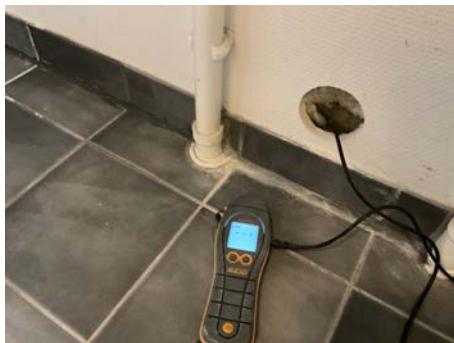
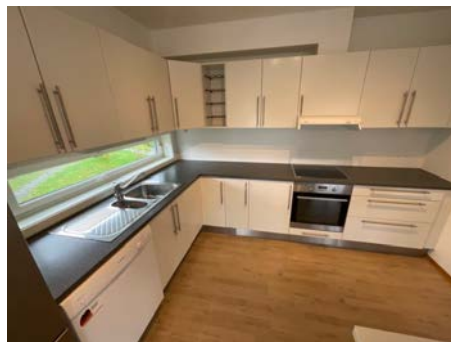
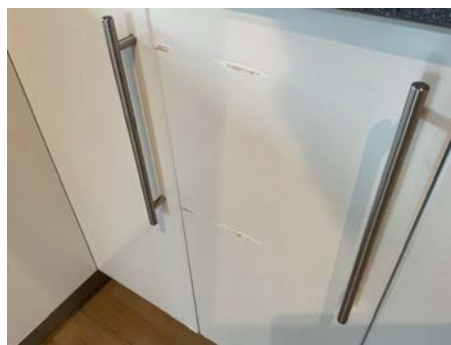
Hulltaking/fuktmåling utført under utslagsvask, ikke tegn til avvik.

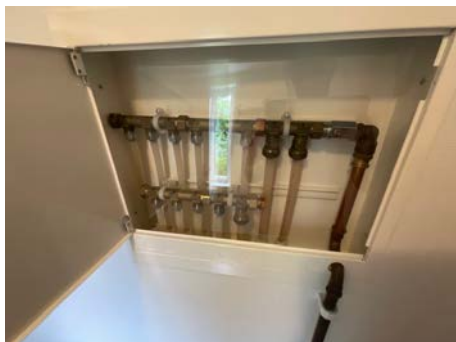
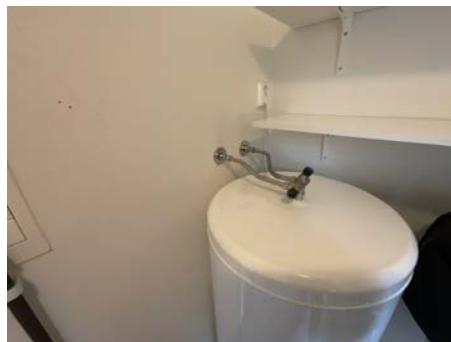
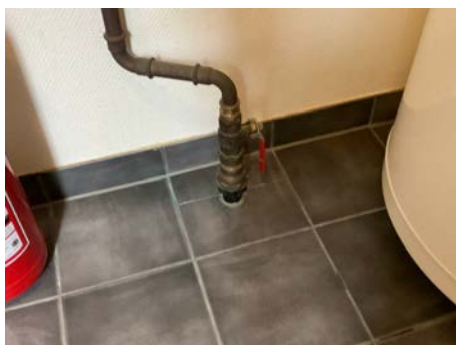
Vannledninger av rør i rør. Fordelerskap plassert i vaskerom og har synlig drenerør i skap og ved gulv.

- Det er ikke påvist tilfredsstillende el-tilkobling av varmtvannstank iht. gjeldende forskrift.
