# Lidvegen 530

Vinje - Øyfjell - Lid

# Tilstandsrapport

gnr. 104, bnr. 4, fnr. 8

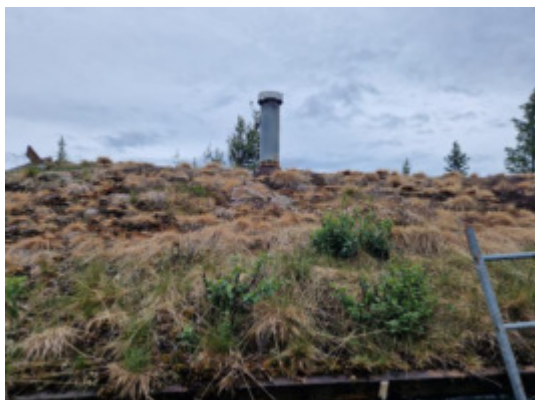
Fritidsboligen taktekke består av torv. Undertak med papp membran og knotteplast. Impregnert torvholdere.

- Mer enn halvparten av forventet brukstid er passert på taktekingen. Torvtak og membran med høy alder (41 år). Stedvis lite torv på taktekke.

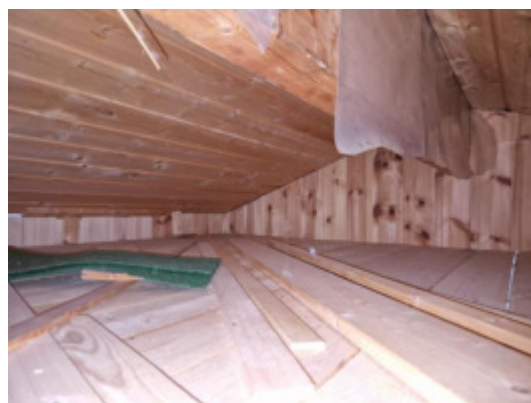
Fritidsboligens takkonstruksjonen består av plassbygget sadlet takverk bærende på yttervegg og drager i møne. Konstruksjonen er bygget med lufting ved raft. Konstruksjonen er en delvis lukket konstruksjon og kun mulig og kontrollere med destruktive inngrep. Ingen tegn til lekkasjer/kondens ble registrert ved inspeksjon av himlinger/rom over soverom. Ukjent tykkelse på isolasjon i hulrom, men antar ca. 15 cm med tanke på byggeår.

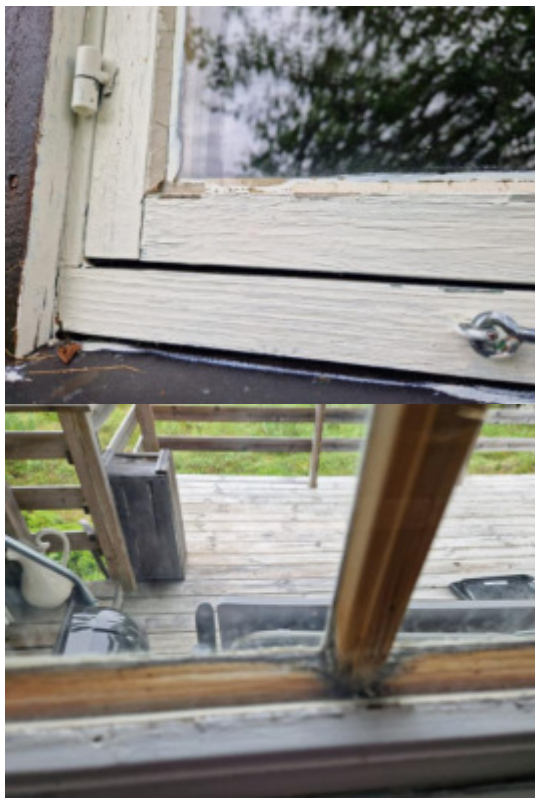
## Vinduer

Fritidsboligen vinduer består av kobla vinduer. Rammer og karmene i malt trevirke. Vinduer fremstår stedvis værslitt. Visuelt synlig med slitt kittfalsler og værslitt trevirke. Ønsker vinduer beholdt må hyppige intervaller med vedlikehold utføres. Utvendig må fornying av kittfalsler utføres.

- Karmene i vinduer er slitte og det er sprekker i trevirket.

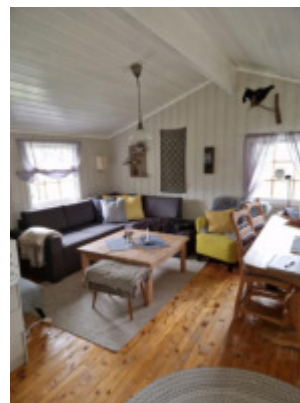
Innvendige overflater i fritidsboligen består av lakkert gulvbord på gulvflater. På vegger er det etablert behandlet panel. I himling er det malt panel. Det ble ikke registrert skader utover normal bruks- og aldringsslitasje. Tilstandsgrad er satt ut fra synlige skader, samt normal levetid på gjeldende overflater. Potensielle kjøpere bør selv vurdere nødvendige oppgraderinger på overflater.

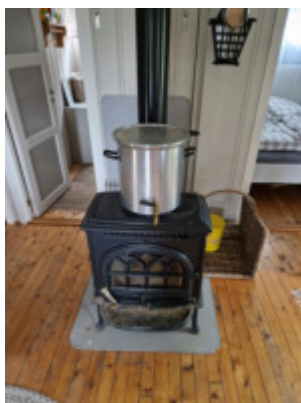
Pipe oppført i isolert ståpipe. Vedovn etablert i stue/Kjøkken. Ildsted og pipe har forskriftsmessig avstand til brennbart trevirke.

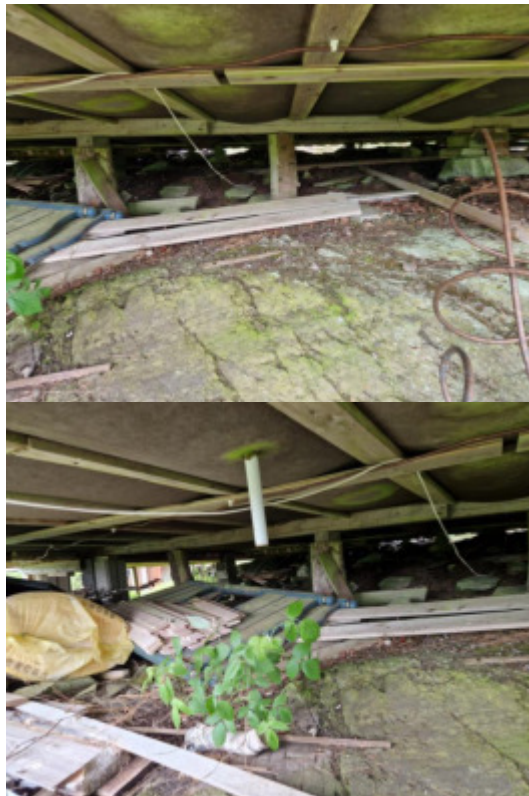
## Krypkjeller

Kryperom har grunnforhold av fjell. Stubbellofts-bord i himling. Kryperom har stedvis lav høyde o0g begrenset kontrollert. Ingen tegn til utilsiktet fukt ble registrert på inspiserte flater. Kun normal slitasje i forhold til alder. Stubbellofts plater stedvis noe løse.

- Det er begrenset tilgang til hele krypkjelleren.

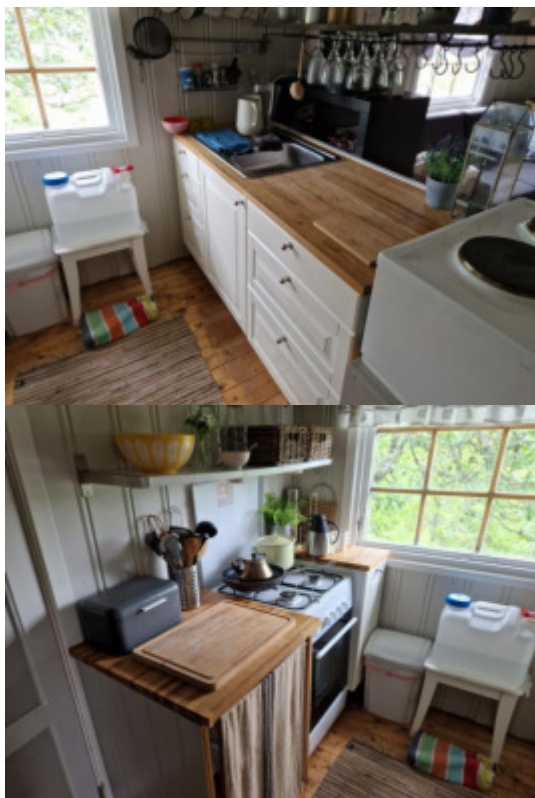
Innredning med hvite profilert dør og skuff fronter. Benkeplate i heltre eik med benkbeslag i stål. Komfyr med gass. Innredning fyller sin funksjon.

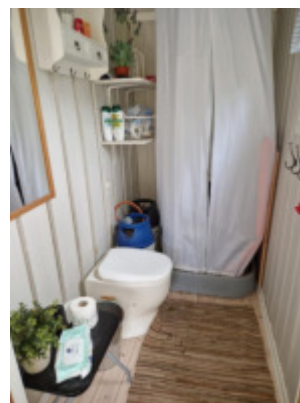
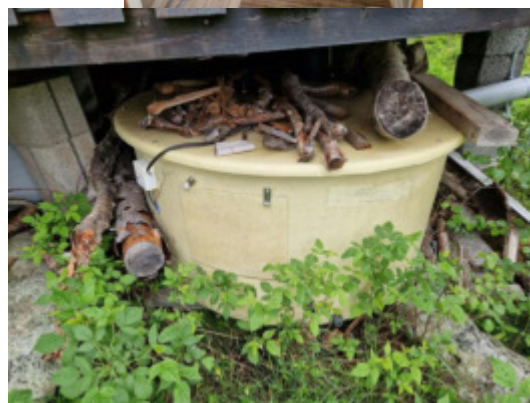
Toalett består av Vera snurretoalett med 3 kammer. Lufting ført over tak.

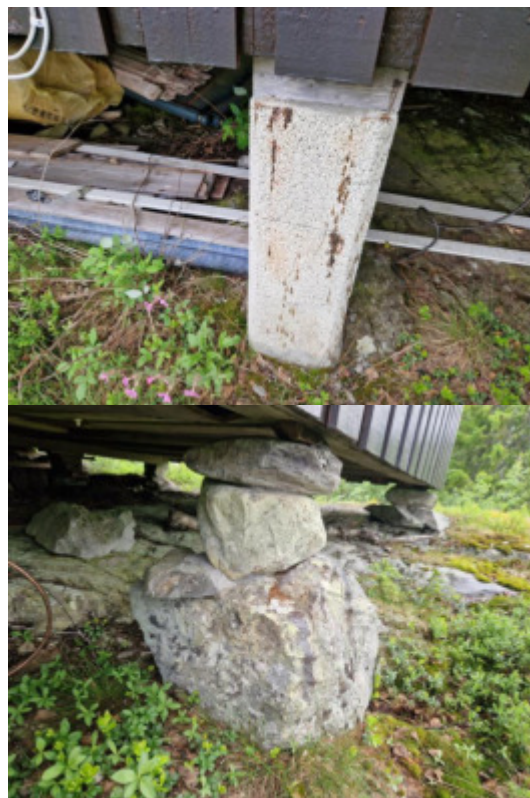
Fundamentert består av murt pilarer blokker og steinblokker etablert på fjell. Se bilder.  
Det er ikke registrert tegn til av fundamentering ikke fyller sin funksjon.
